PERI kvalitātes prasības

Paletes un kraušanas ierīces

Režgotā palete 80 x 120 | Mazā režgotā palete 80 x 120

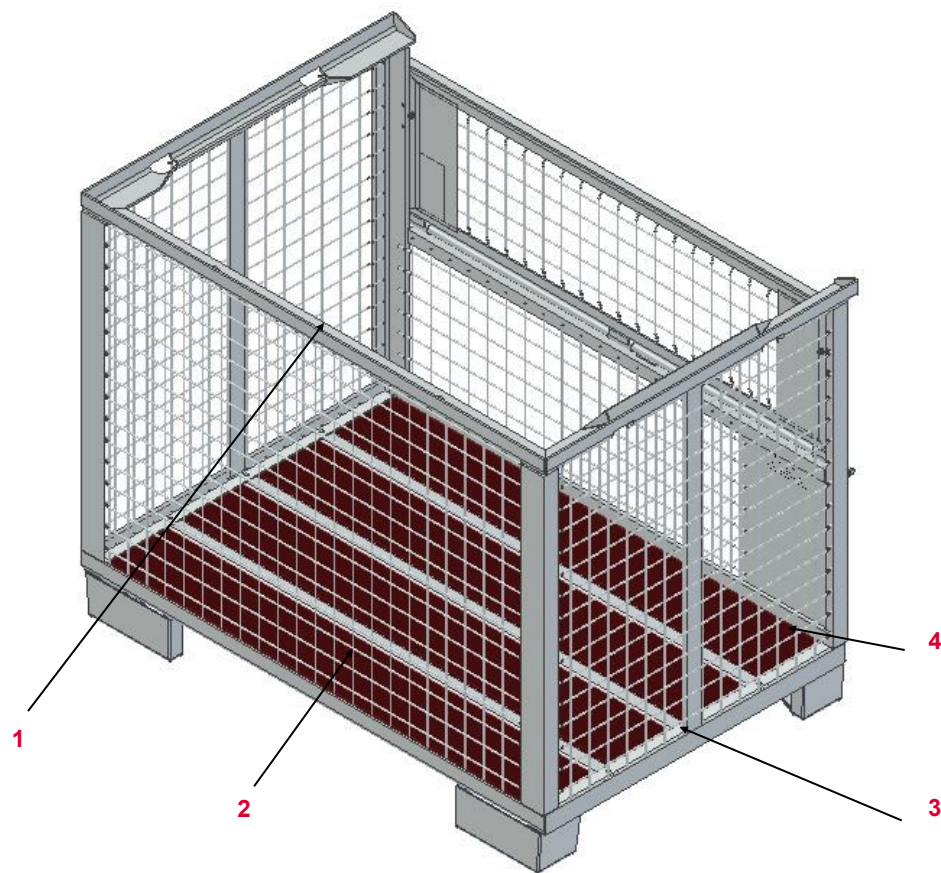
Nr.	Nosaukums	Artikula Nr.
1	Rāmis	
2	Grīda 21 x 156 x 1192	721417
3	Grīdas turētājs	720689
4	Kniede DIN 7337-A4, 8X12-ST	721412

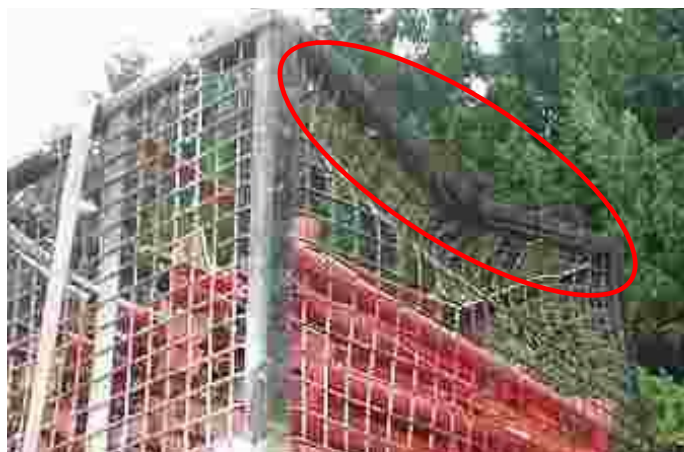
32.01 Bukte rāmī

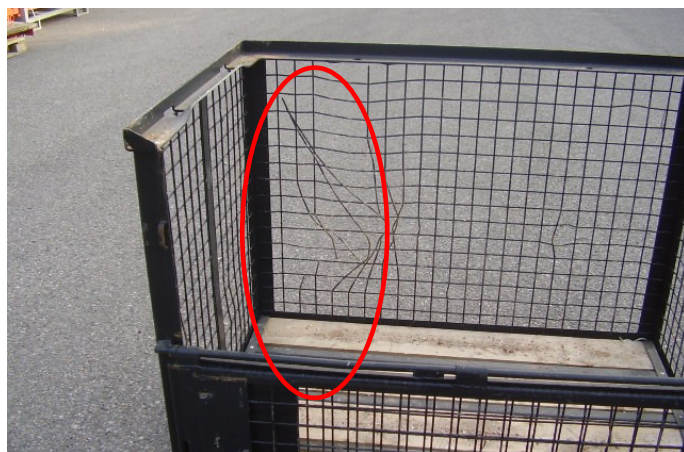
32.02 Uzplēsts siets

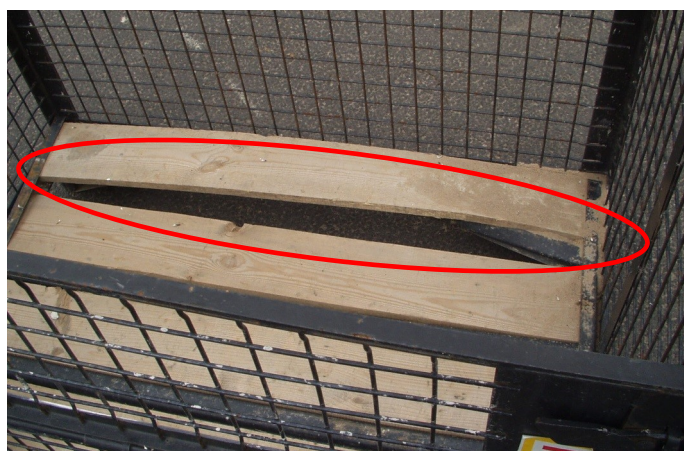
32.03 Grīda

■ Dabiskais nolietojums

■ Vai mehānisks bojājums

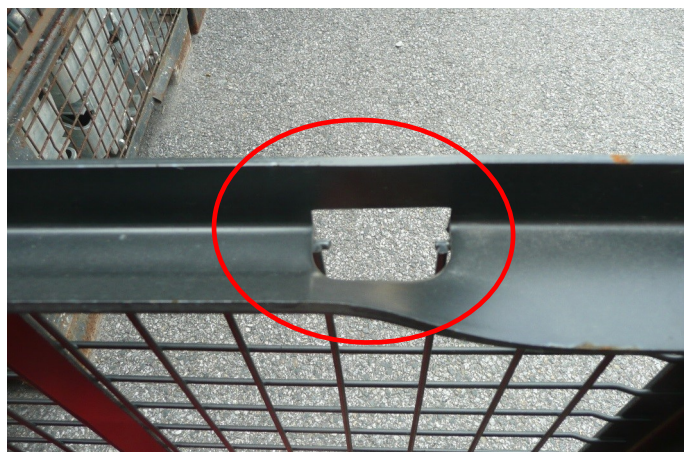
32.06 Deformēta pacelšanas atvere

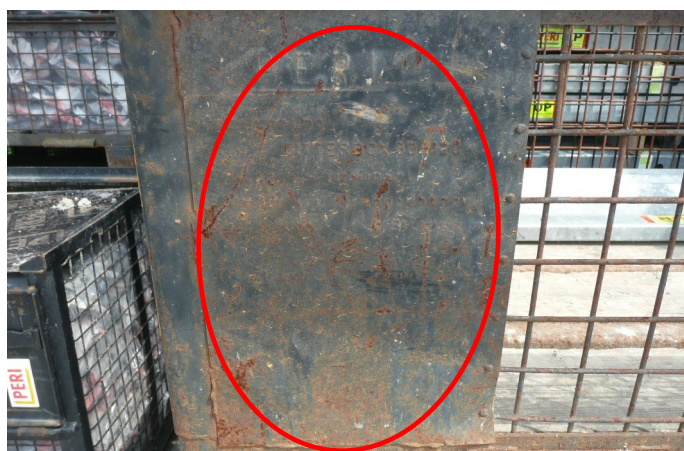
32.07 Paletes marķējums nesalasāms

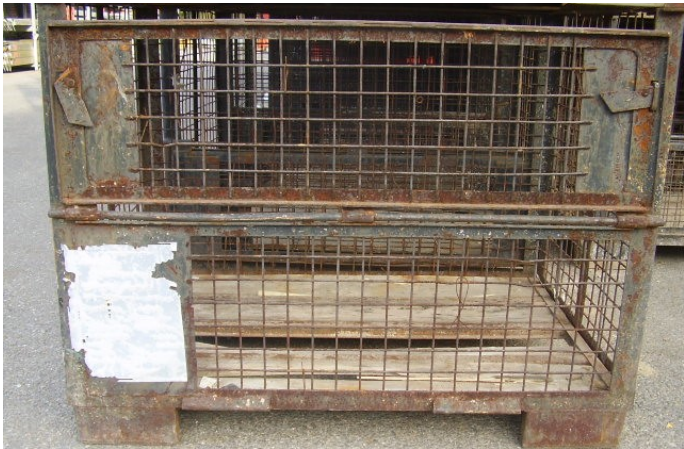
32.08 Sarūsējusi			
	<ul style="list-style-type: none"> ■ Materiāla zudums < 10%

<ul style="list-style-type: none"> ■ Vai materiāla zudums > 10%

<ul style="list-style-type: none"> ■ Vai nefunkcionē

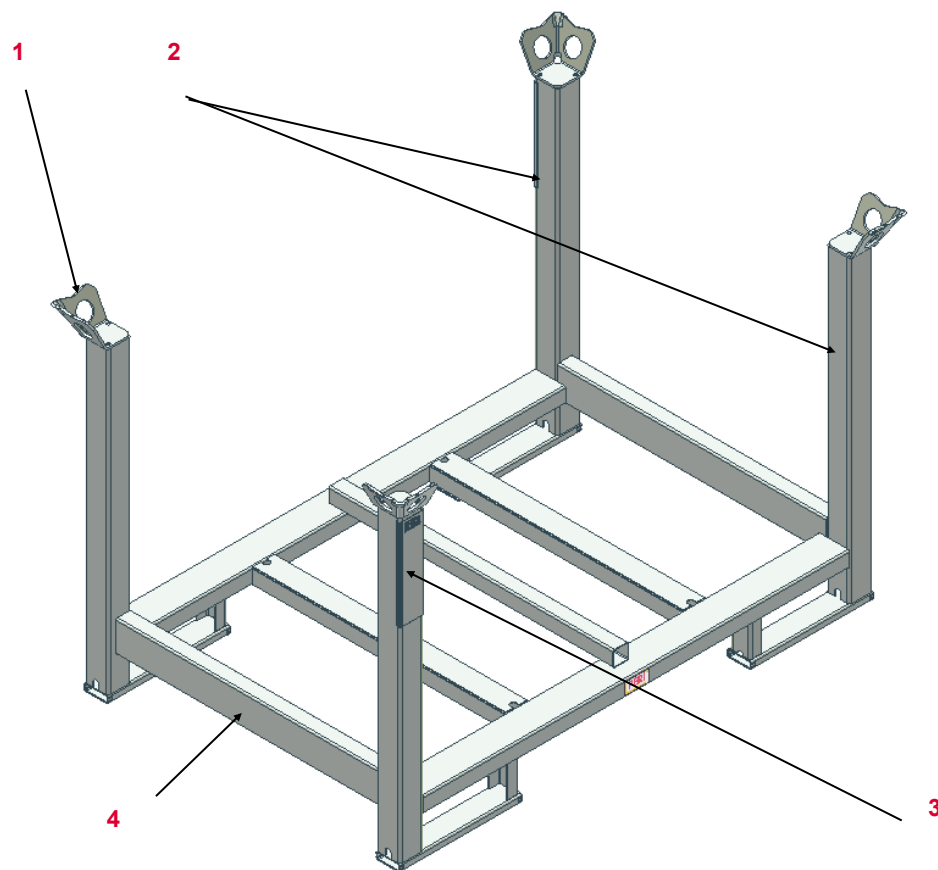
Paleta RP-2 80 x 120 | 80 x 150 (103434 | 103429)

| 1 | Pacelšanas atvere |
| 2 | Stute kreisā labā |
| 3 | Marķējums |
| 4 | Horizontālā caurule |

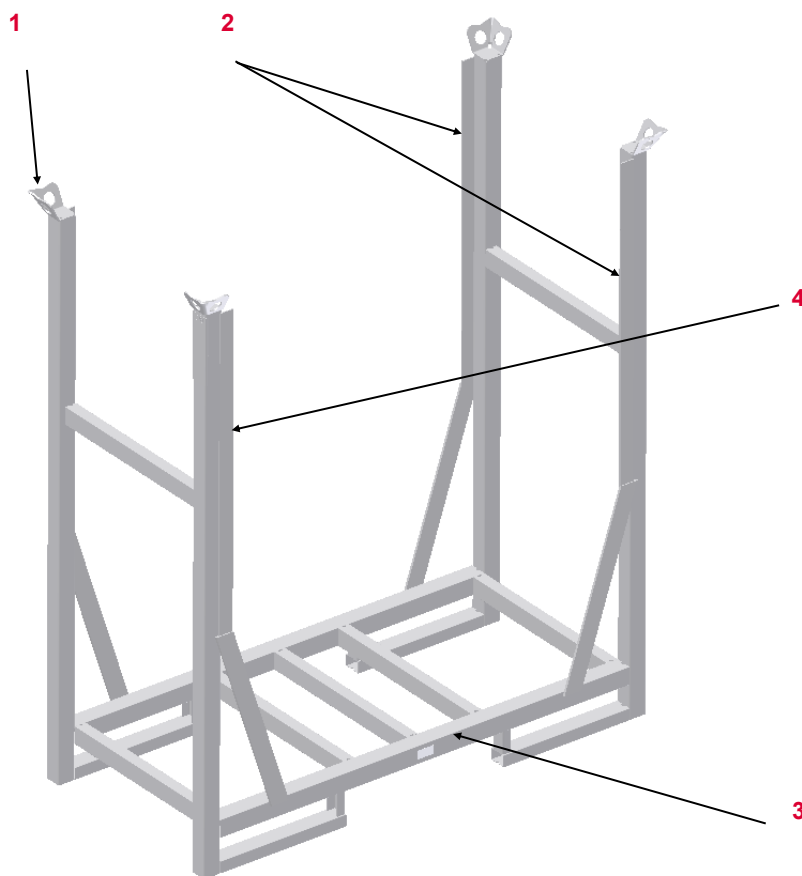
Paleta SD 150 x 75 (061500)

1 Pacelšanas atvere

2 Stute kreisā | labā

3 Horizontālā caurule

4 Aizsargs

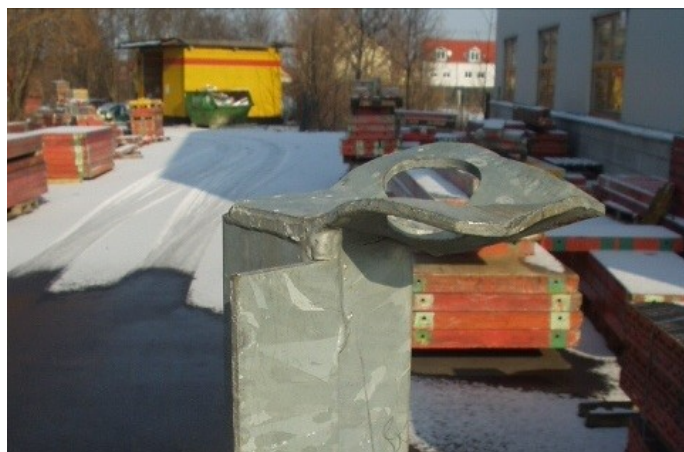
32.09 Pacelšanas atveres ieliekums | bukte

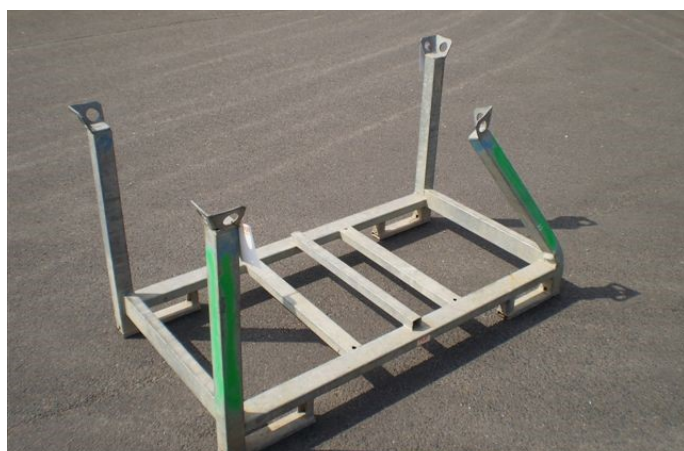
32.10 Stutes ieliekums | bukte

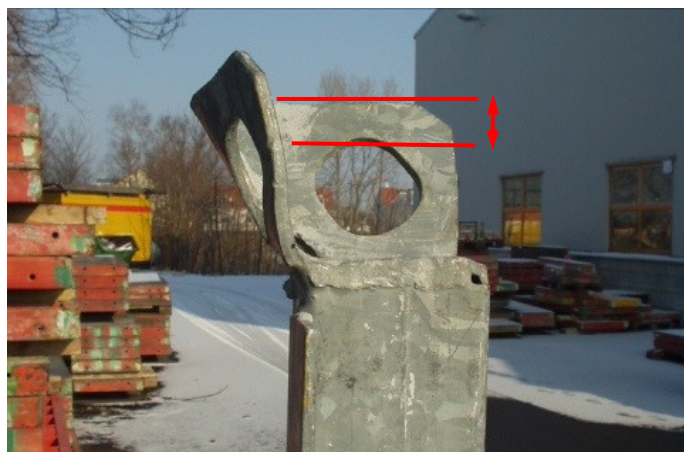
32.11 Pacelšanas atveres (foto versija līdz 04/2011) nodilums

- Vispārīgi: vecajā versijā ovāla pacelšanas atvere | jaunajā versijā apaļa pacelšanas atvere
- Versijai līdz 04/2011:
sieniņas atlikums ≤ 16 mm
- Vai versijai no 04/2011:
sieniņas atlikums $\leq 15,7$ mm

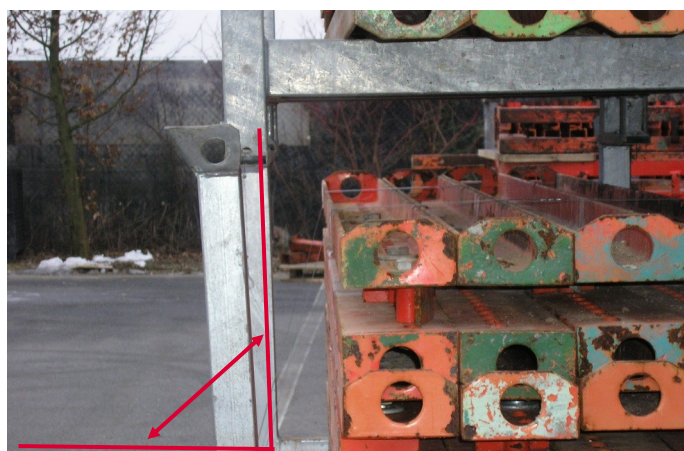
32.12 Stutes izliekums

- Stutes izliekums $> 1^\circ$

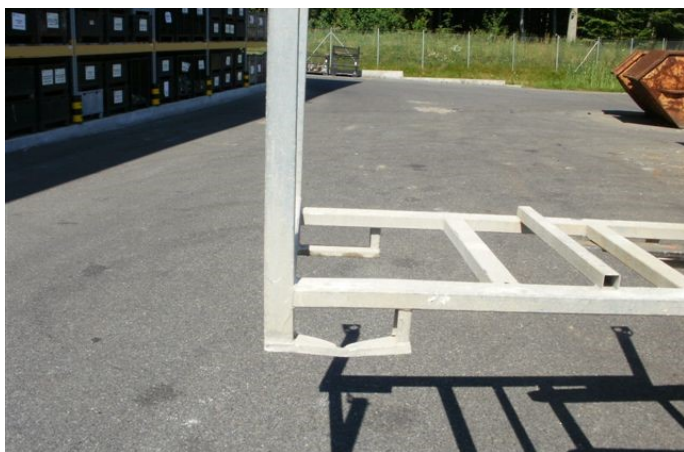
32.13 Bukte pēdā

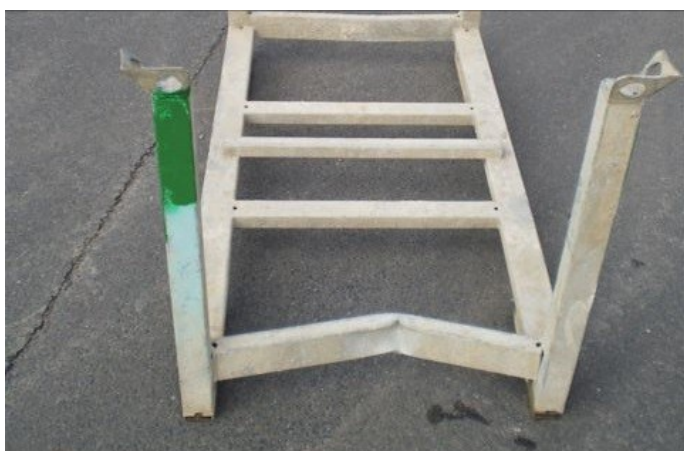
32.14 Horizontālās caurules izliekums

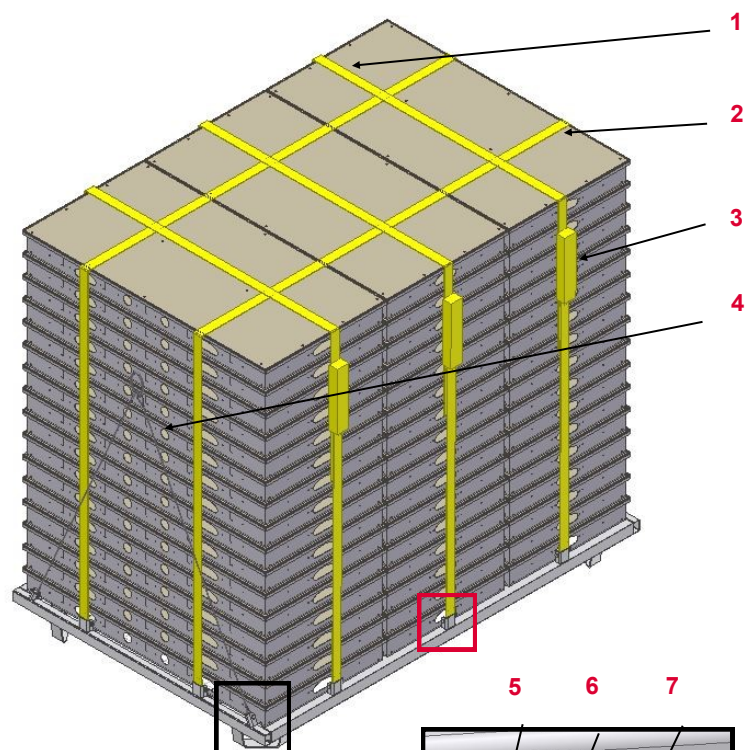
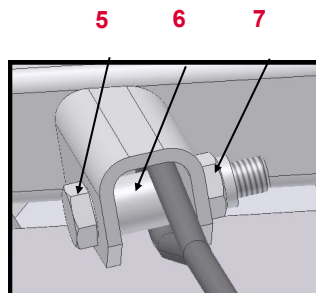
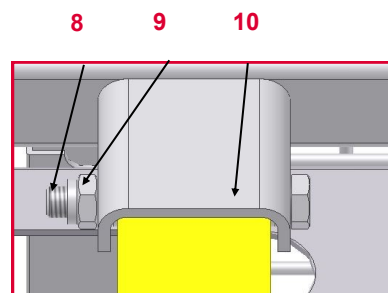
Paleta SD 150 x 225 (061530)

Nr.	Nosaukums	Artikula Nr.
1	Strope L= 4200 ar vaļēju galu	710595
2	Strope L= 5000 ar vaļēju galu	710596
3	Strope ar sprūdratu	710594
4	Cilpa	710597
5	Skrūve M 10 x 50	710335
6	Caurule L= 20	700372
7	Uzgrieznis M 10	780356
8	Skrūve M 10 x 80	710593
9	Skrūve M 10	780356
10	Caurule L = 53	700371

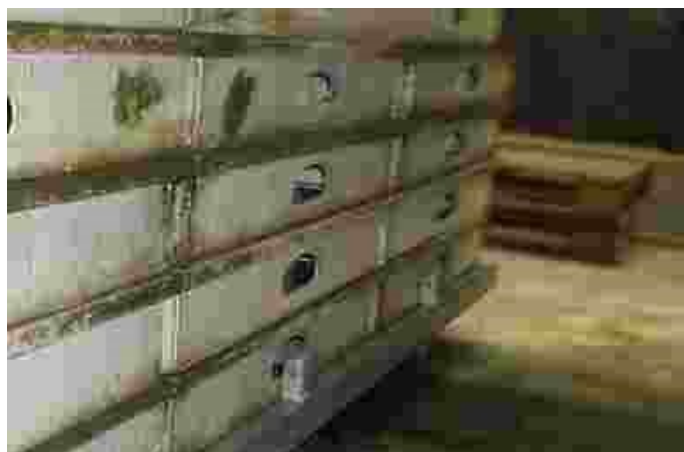
32.16 Strope | Rope

- Iztrūkums

- Vai mehānisks bojājums

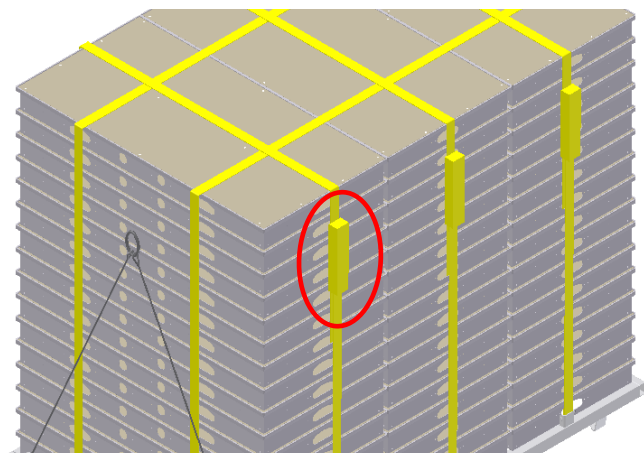
32.17 Pacelšanas strope

- Sprūdrats nefunkcionē

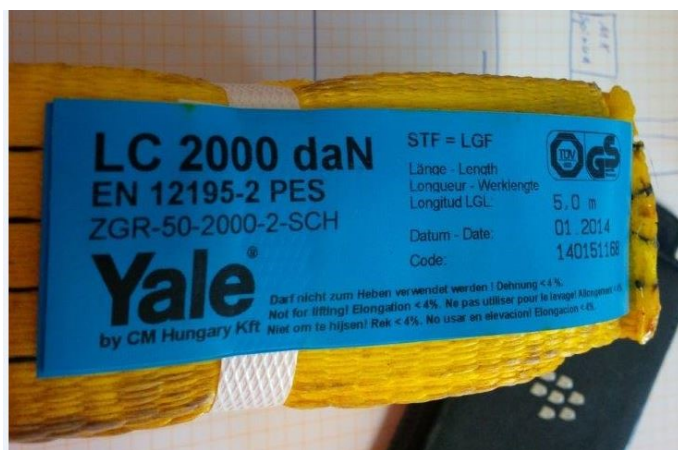
32.18 Pazudis vai nesalasāms stropes marķējums

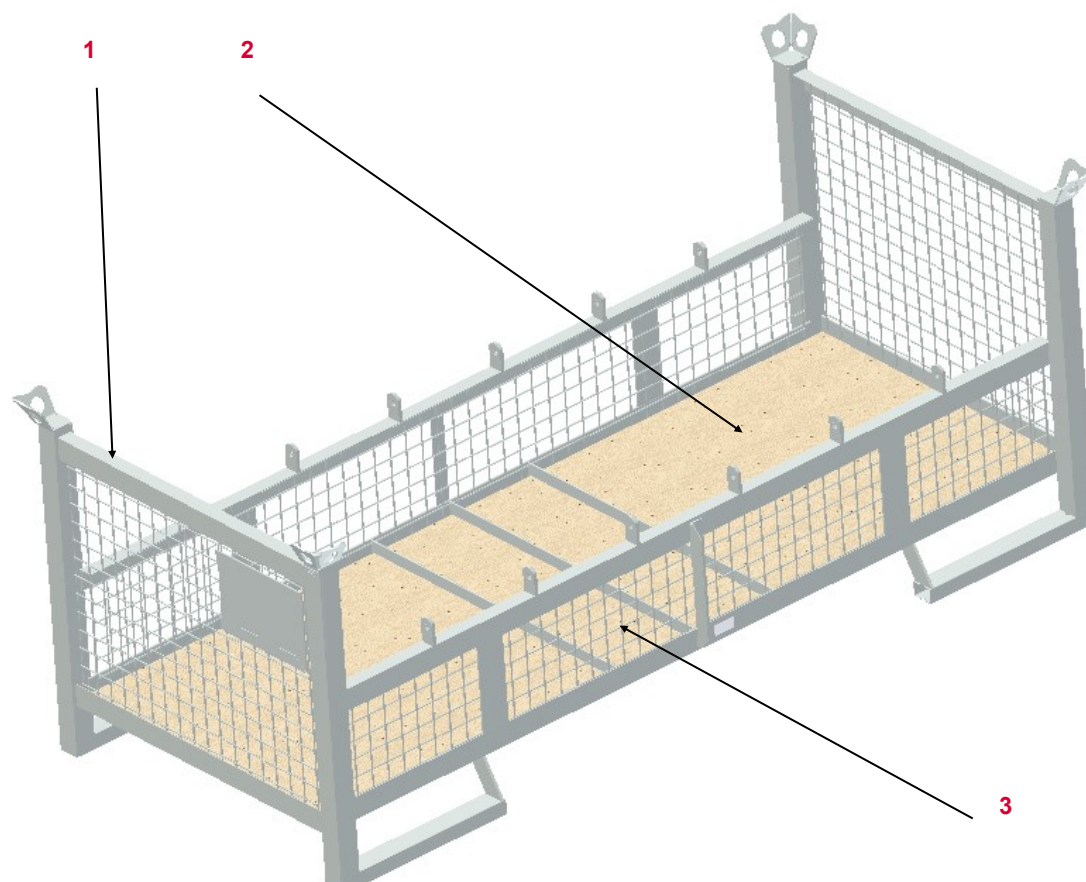
Palete ST 100-2 (065050)

1	Palete ST 100-2 verz.	106514
2	3-S-Plāksne 22mm 870x920	102353
3	3-S-Plāksne 22mm 870x240	102354

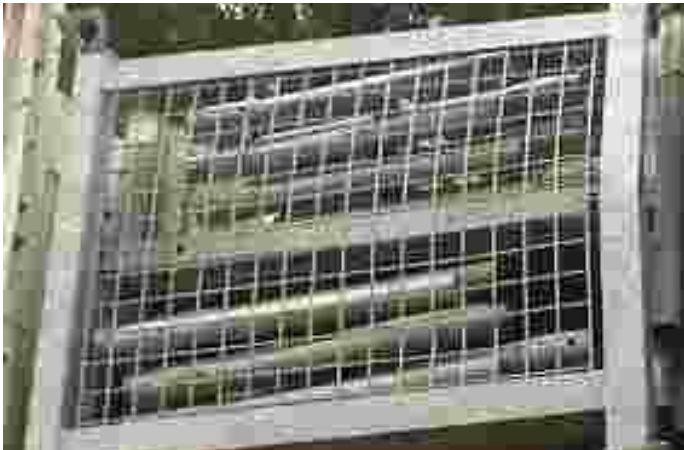
32.19 Stutes bukte

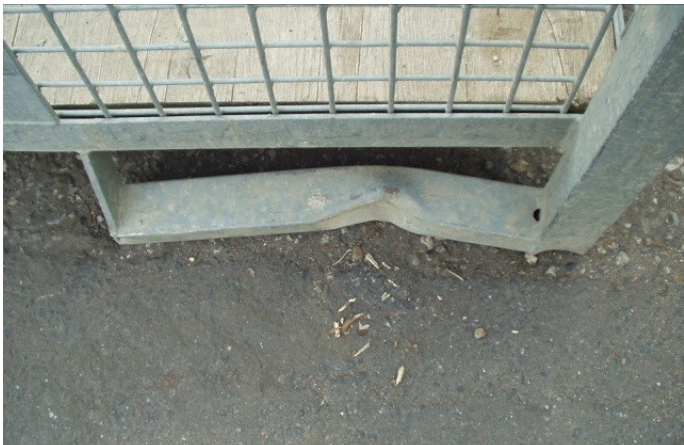
32.20 Pēdas bukte

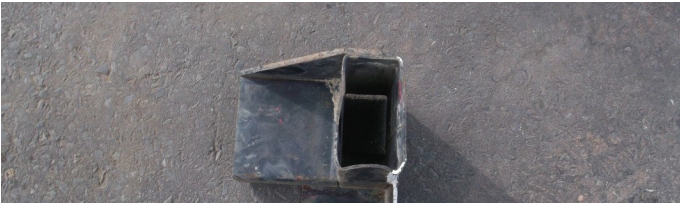
32.21 Salocīts profils

32.22 Plaisa metinājuma šuvē

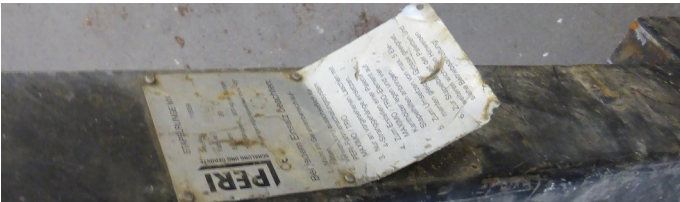
32.23 Marķējums nesalasāms pazudis

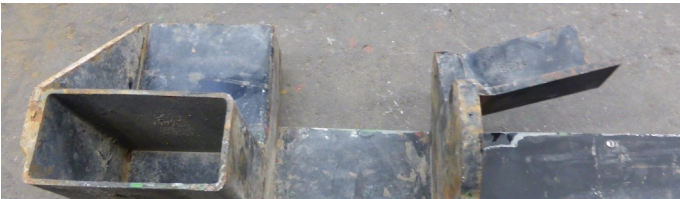
32.24 Locījums

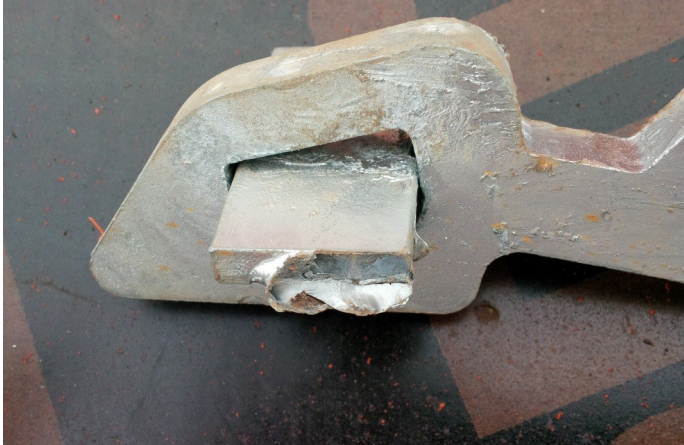
<p>32.25 Plaisa metinājuma šuvē</p> <ul style="list-style-type: none"> ■ Mehānisks bojājums (Kraušanas ierīce salocīta) ■ Vai cits bojājums (ne mehāniska spēka iedarbības ietekmē) 	<p>

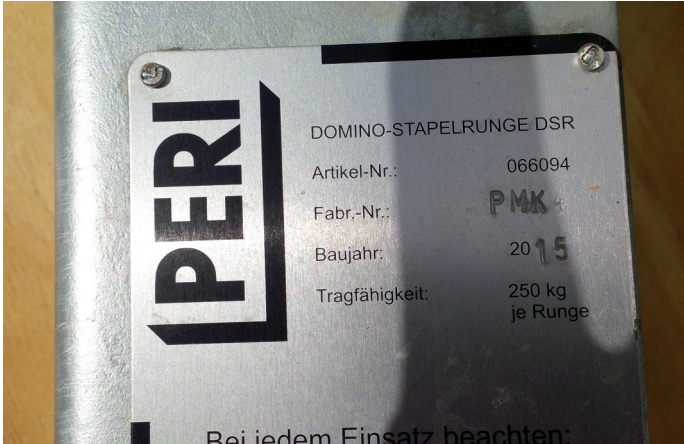
<p>32.26 Marķējuma plāksne nesalasāma pazudusi</p>	<p>

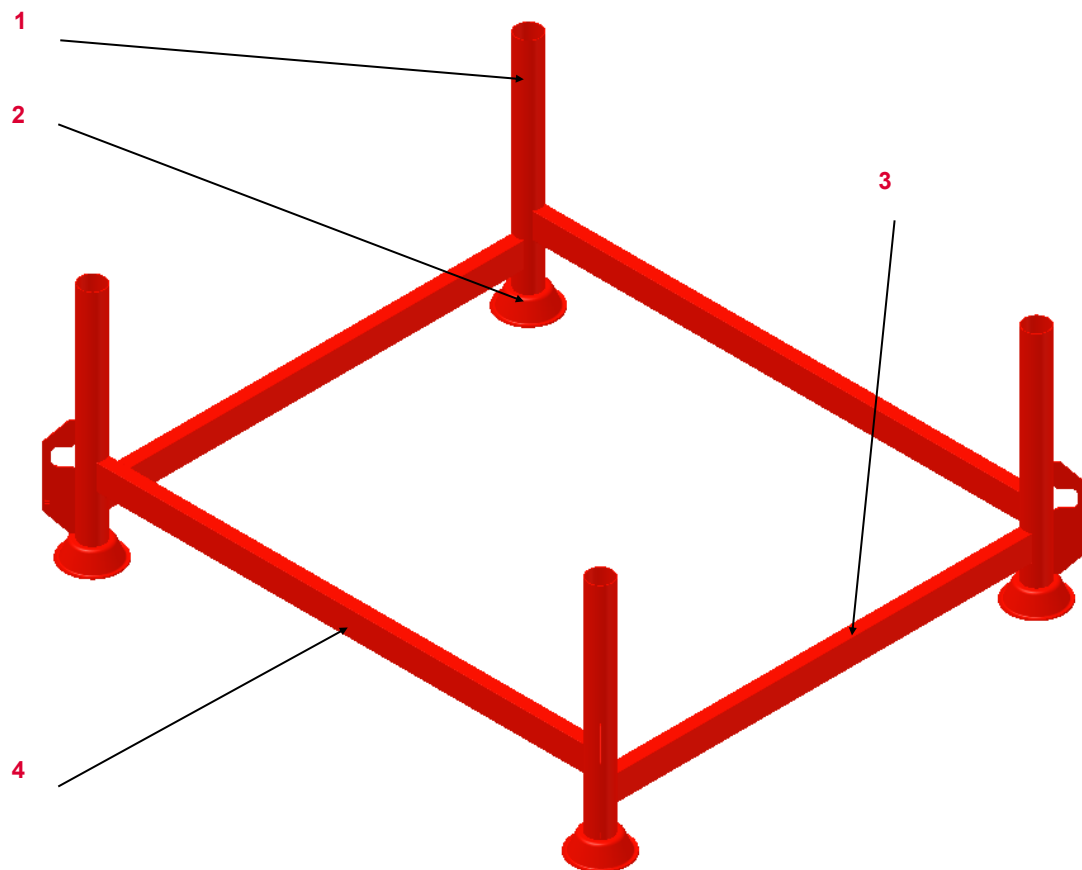
Paletes RP 110x125	Nr.	Nosaukums	Artikula Nr.
--------------------	-----	-----------	--------------

1	Stute
2	Fiksācijas stūris USP
3	Horizontālā caurule
4	Vertikālā caurule

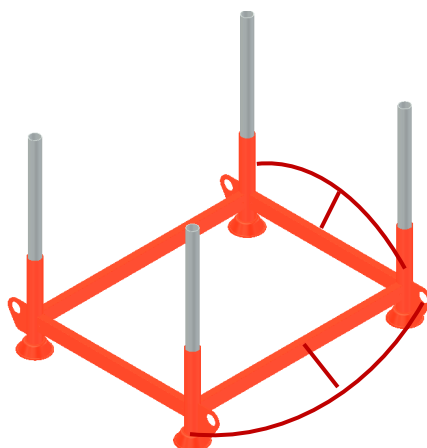
32.28 Horizontālās | Vertikālās caurules izliekums

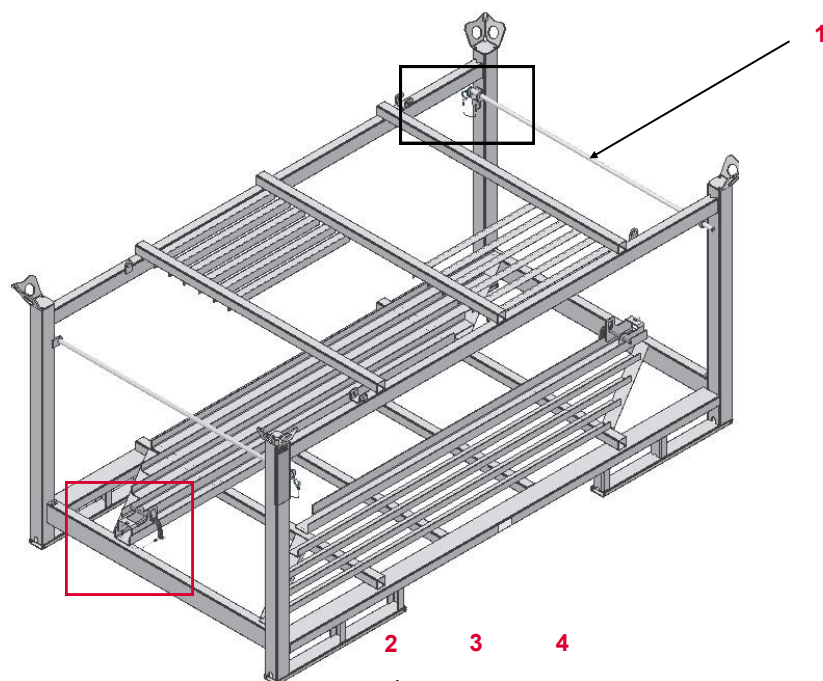
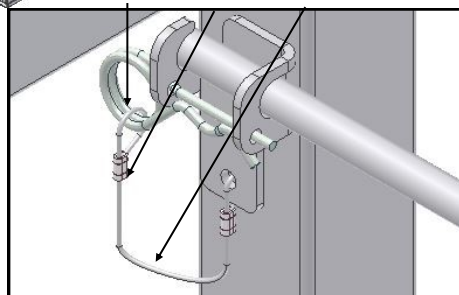
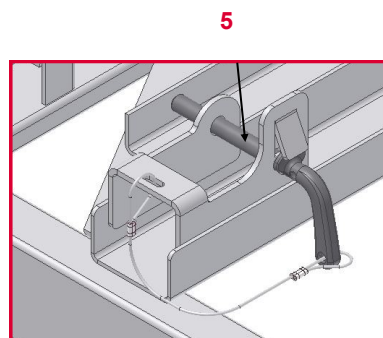
Paletes SD 75 | 150 (126630 | 126582)

Nr.	Nosaukums	Artikula Nr.
1	Drošības spieķis	126618
2	Atspertapa	125699
3	Uzgalis	127302
4	Trosīte	127303
5	Bloķēšanas tapa	126638

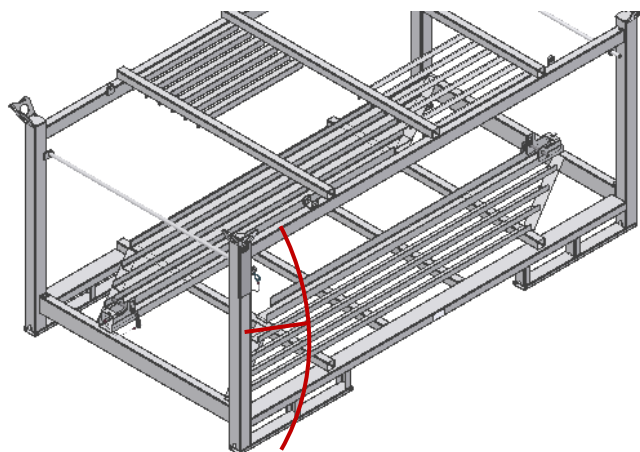
32.29 Stutes izliekums

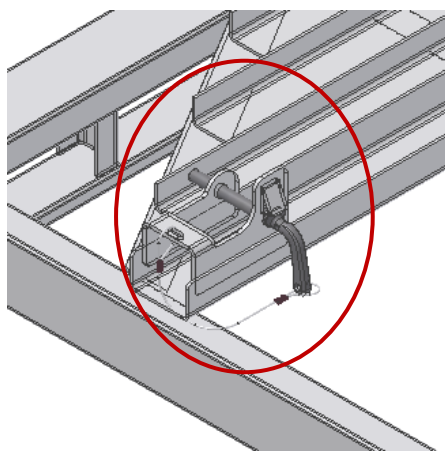
32.30 Bloķēšanas tapa pazudusi

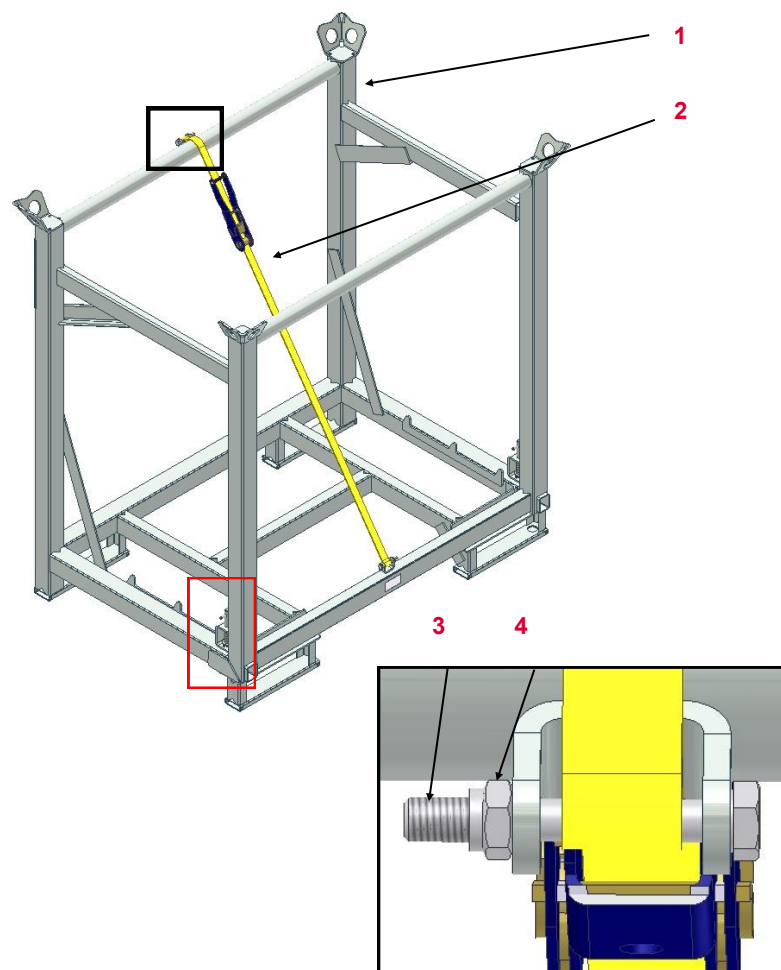
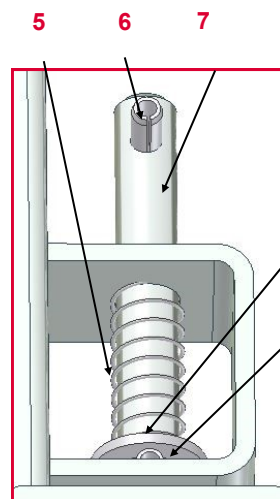
Palete EP 110 (123960)

Nr.	Nosaukums	Artikula Nr.
1	Noņemamais paletes rāmis	123956
2	Strope 25 x 2550	117560
3	Skrūve M 8 x 60	710284
4	Uzgrieznis M 8	711071
5	Atspere	721816
6	Dībelis	725186
7	Tapa	123947
8	Paplāksne	711074
9	Dībelis	780807

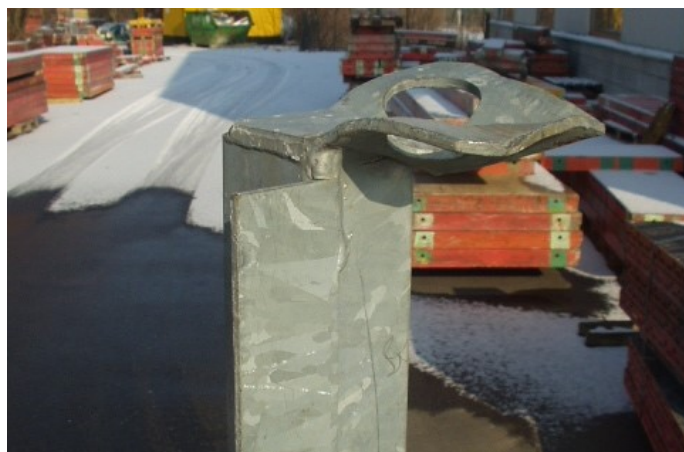
32.31 Pacelšanas atvere nolocīta

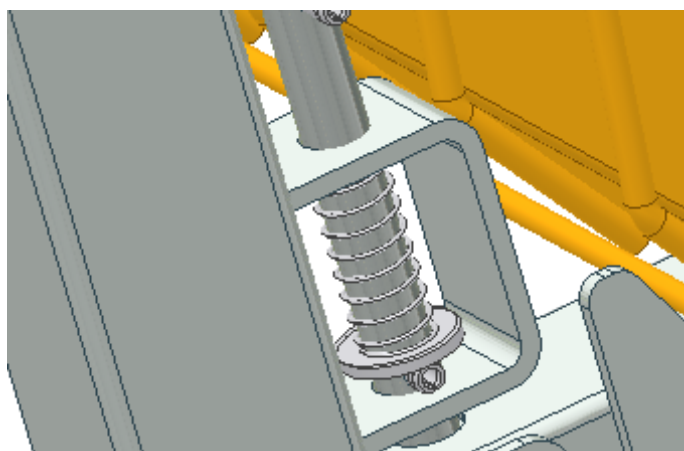
32.32 Tapa

- Pazudusi
- Vai pietrūkst detaļas

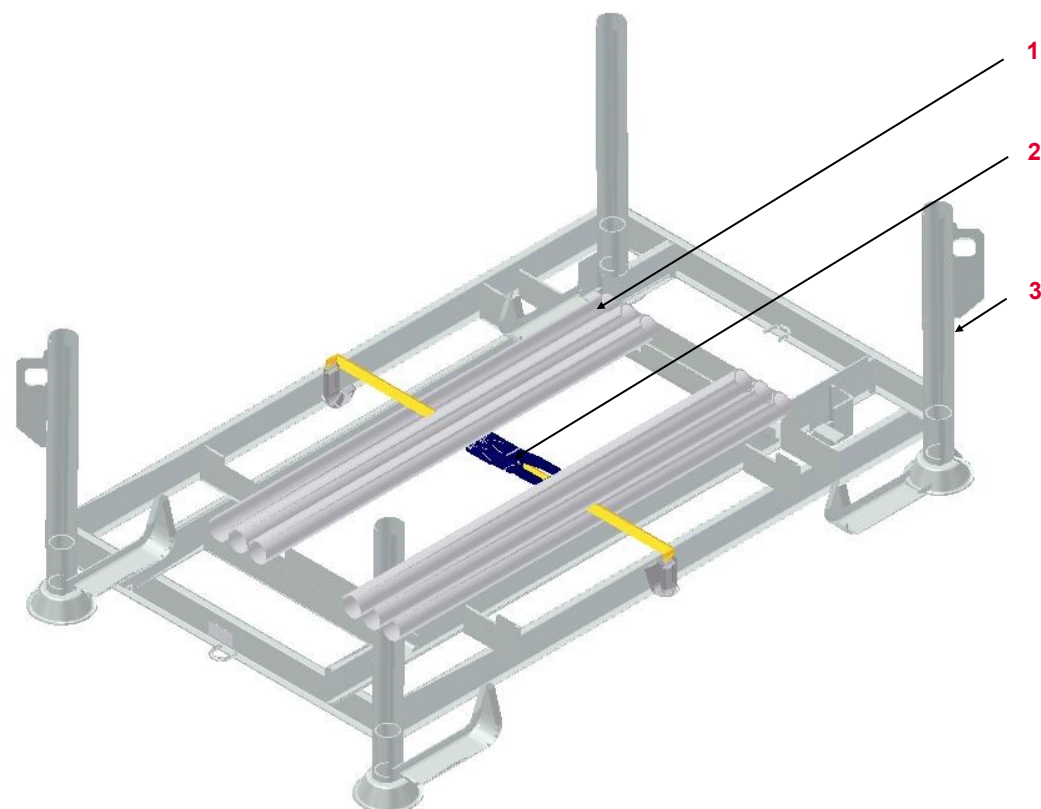
Rāmju palete USP 72 | 104 (100660 | 100678)

Nr.	Nosaukums	Artikula Nr.
1	Caurules	100706
2	Strope	100707
3	Stute

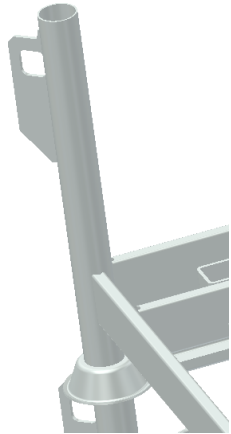
32.34 Stute salocīta <ul style="list-style-type: none"> ■ Izliekums > 1 °

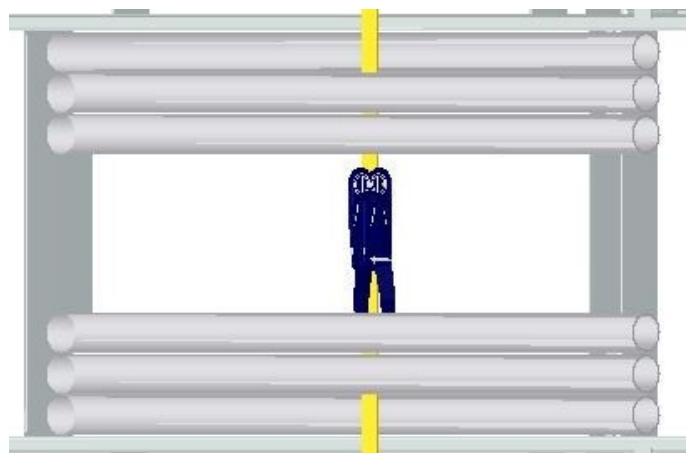
32.36 Caurule

- Pazudusi
- Vai mehāniski bojāta

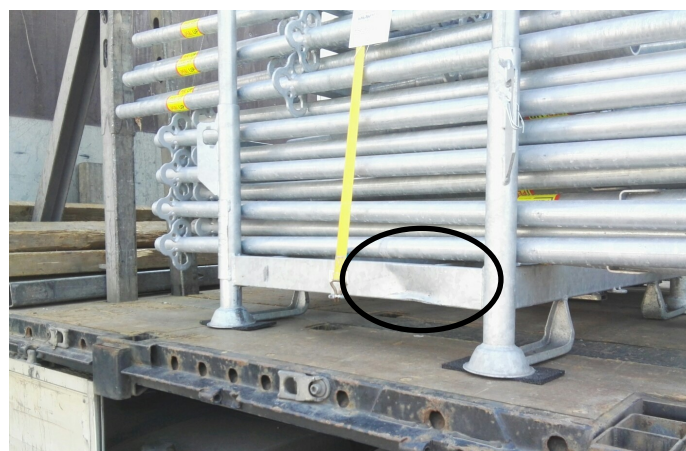
32.37 Iespiedums | bukte rāmī

- ≤ 5 mm dziļumā
- Vai t > 5 mm
- Vai bukte (piem. no autopacelāja ragiem)
