PERI kvalitātes prasības

TRIO

Saturs	Lpp.	Izmaiņas	Datums Autors	Lpp.
Rāmja bojājumi, metāls	2	Jaunā versija	09/2015 l fw	
Rāmja bojājumi, alu	13			
TRIO šarnīrveida stūris TGE	20			
TRIO stūra elements TE	23			
Sienas kompensācijas starpliņa	25			
Noslēdzošais panelis	33			
TRIO betonēšanas platforma	41			
TRIO šahtas elements TSE	44			
Piederumi	47

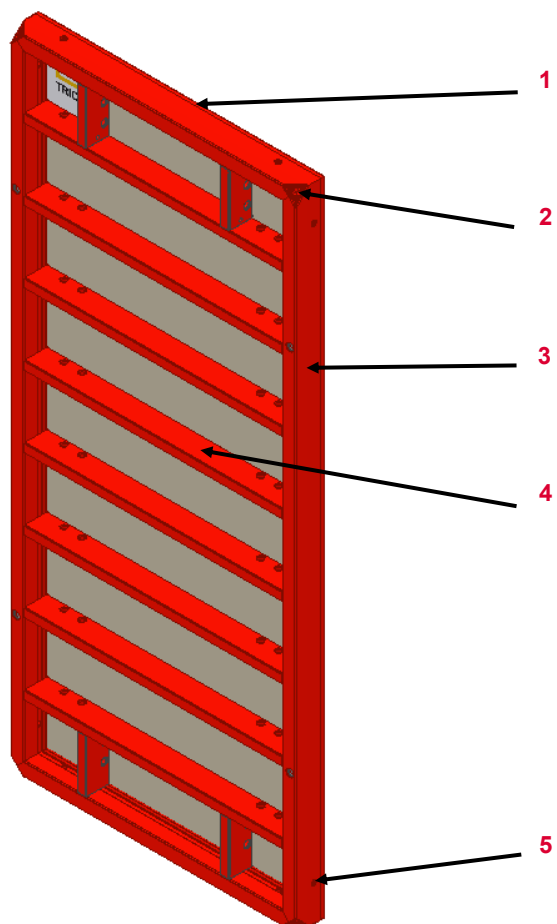
TRIO Rāmis	Nr.	Nosaukums	Artikula Nr.
------------	-----	-----------	--------------

1	Gala profils	
2	Sviras stūris	750580
3	Sāna profils	
4	Statnis	
5	Stiprinājuma čaula (uzmava)	750127

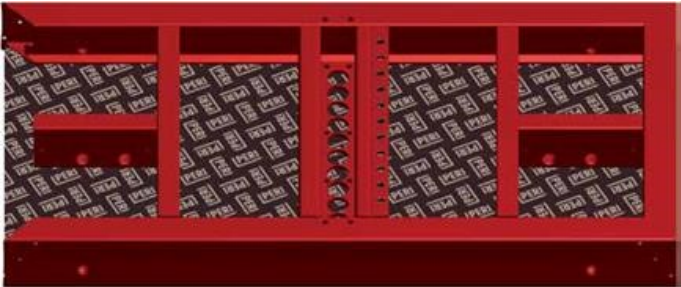
27.01 Rāmja vai statņa daļas atrautas, trūkst

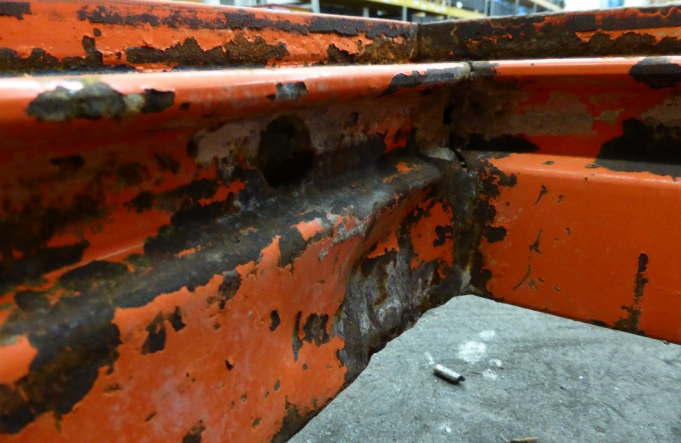
27.02 Deformēts gala profils <ul style="list-style-type: none"> ■ Celtna āķa radīts iespiebums bukte ■ Vai mehāniskas iedarbības rezultātā radīts bojājums

Sk. tab. 11. lpp.

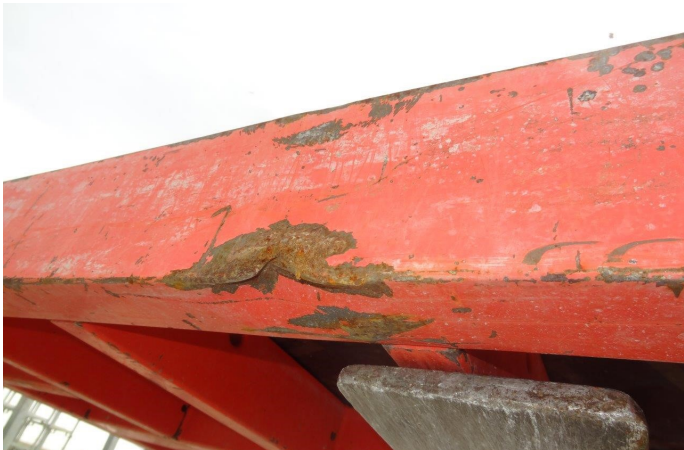
27.03 Deformēts sāna profils <ul style="list-style-type: none"> ■ Celtna āķa radīts bojājums ■ ■ Vai mehāniskas iedarbības rezultātā radīts bojājums

27.04 Caurums rāmja profilā <ul style="list-style-type: none"> ■ ≤ Ø 3 cm ■ Vai > Ø 3 cm sāna profilā ■ Vai > Ø 3 cm gala profilā vai statnī

Sk. tab. (lpp. 11+12)

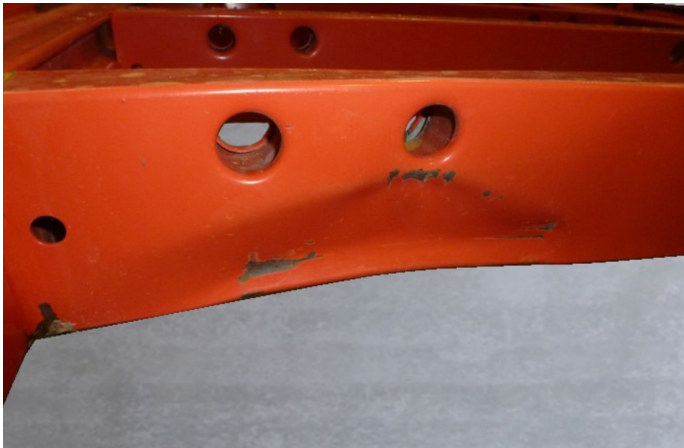
27.05 Statnis bukta deformēts

Sk. tab. (lpp. 12)

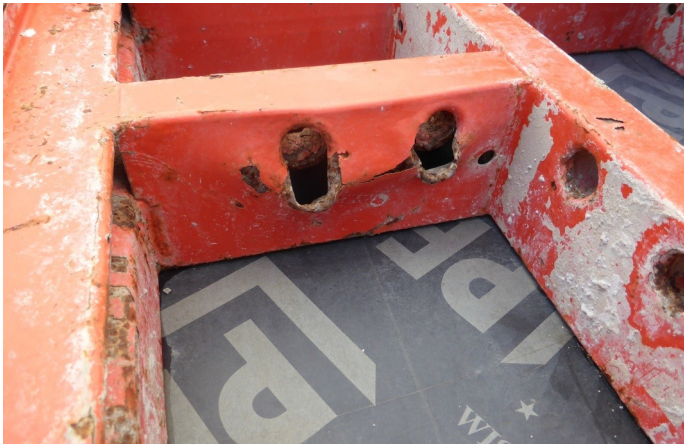
27.06 Statņa siptinājuma čaulas bojājums deformācija			
	<ul style="list-style-type: none"> ■ Ja ir iespējama taisnošana

<ul style="list-style-type: none"> ■ Ja taisnošana nav iespējama

<ul style="list-style-type: none"> ■ Vai ja čaula atrauta, vai izplēsts caurums

088244

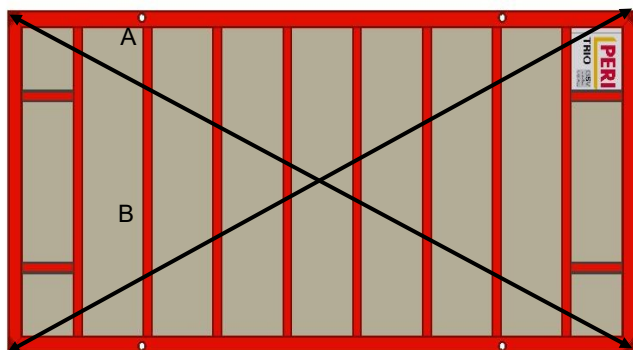
27.07 Rāmja profils saliekts pa diagonāli

- Starpība starp A un B > 6 mm

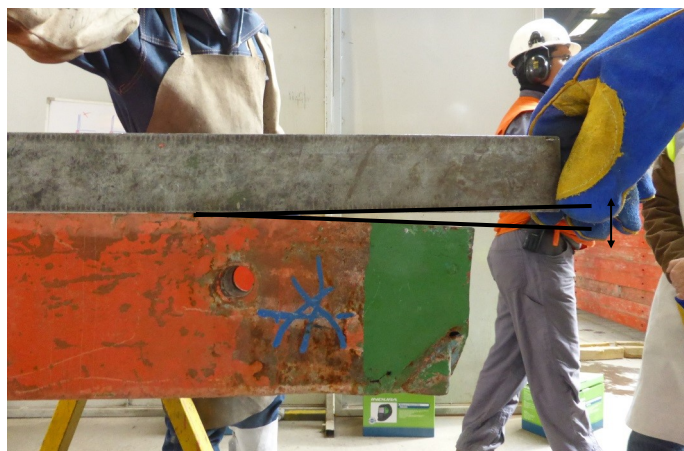
27.08 Panelis saliekts

- > 8 mm

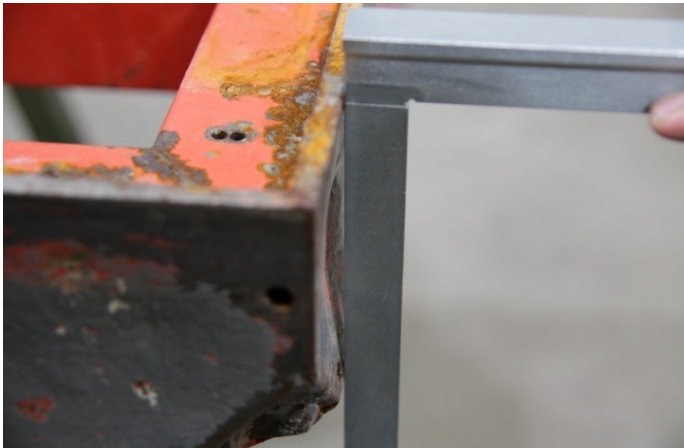
27.09 Bukte profilā <ul style="list-style-type: none"> ■ ≤ 5 mm dziļumā

<ul style="list-style-type: none"> ■ Vai > 5 mm dziļumā

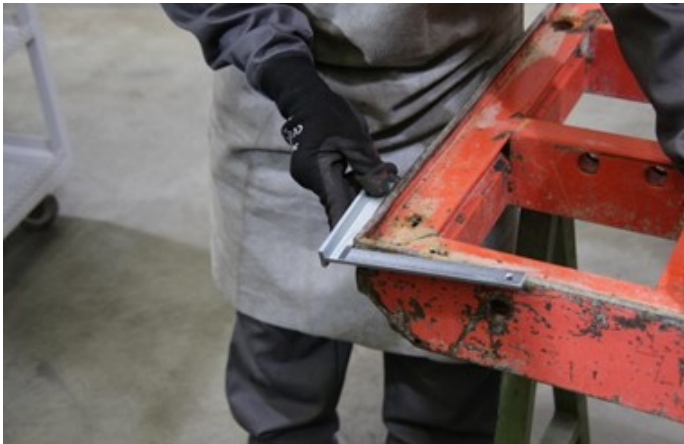
27.10 Bukte profila kantī <ul style="list-style-type: none"> ■ > 3 mm līdz ≤ 10 mm

<ul style="list-style-type: none"> ■ Vai > 10 mm

Noņemt saplākšņa virsmu

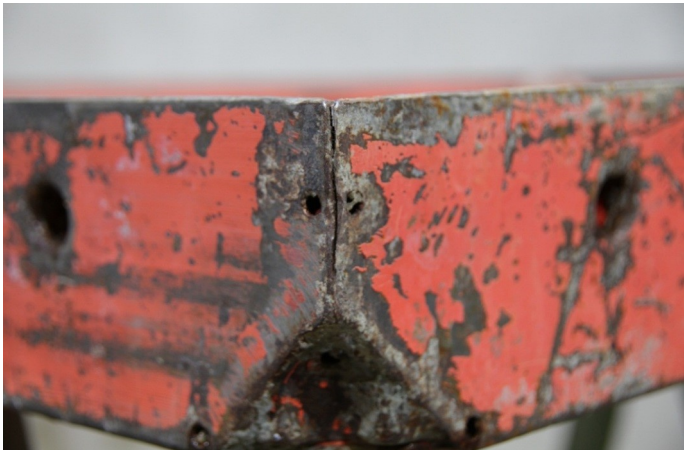
27.11 Metinājuma šuves plaisa plīsums

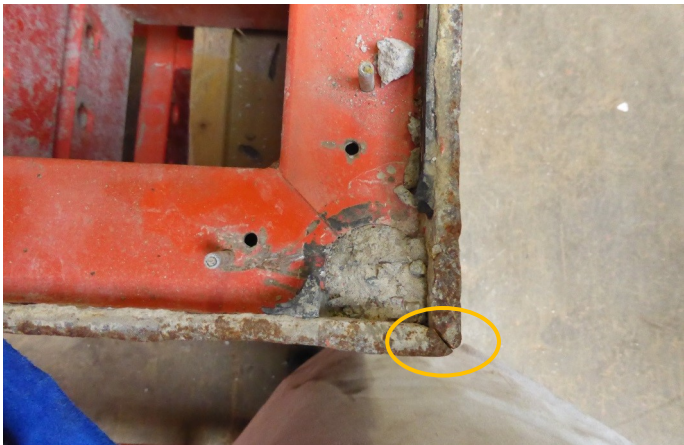
27.12 Plaisa profila kantī			
	<ul style="list-style-type: none"> ■ Profila kants salocīca

<ul style="list-style-type: none"> ■ Profila kants nav deformēta

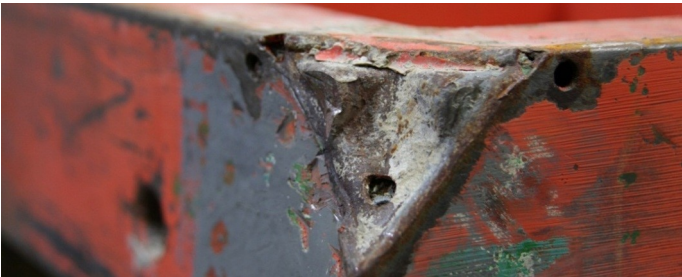
27.13 Deformēts sviras stūris

27.14 Caula bojāta iztrūkst

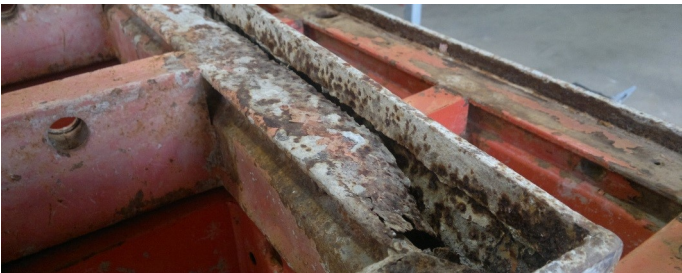
27.15 Caurrūsējis rāmja profils	<ul style="list-style-type: none">

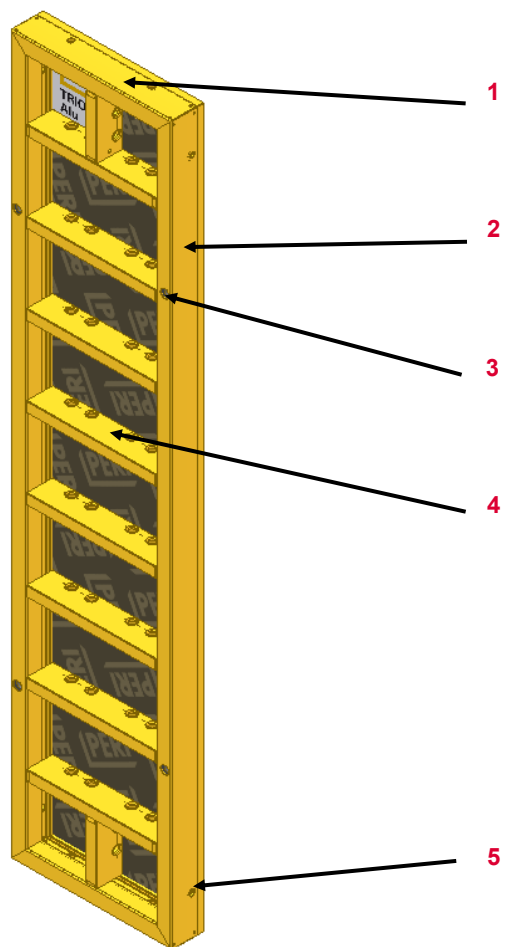
Rāmja bojājumi, alu

Nr.	Nosaukums	Artikula Nr.
1	Gala profils	
2	Sānu profils	
3	Stiprinājuma čaula 18	710160
4	Statnis	
5	Stiprinājuma čaula 8	750120

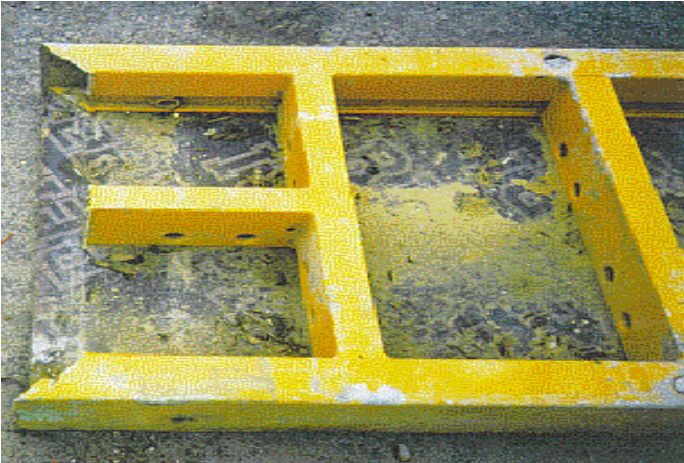
27.16 Profilu daļas, statņi atrauti

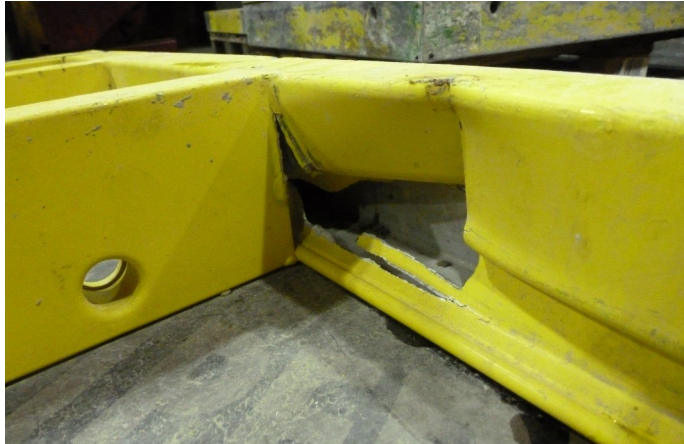
27.17 Bojāts gala profils			
	<ul style="list-style-type: none"> ■ Celtņa āķa radīta deformācija buk- te

■ Vai mehāniskas iedarbības rezultātā radīts bojājums

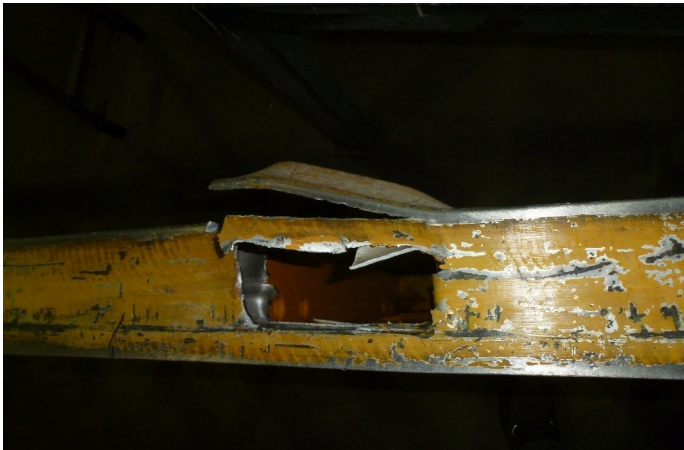
27.18 Bojāts sāna profils			
	<ul style="list-style-type: none"> ■ Celtna āķa radīta deformācija buk- te

<ul style="list-style-type: none"> ■ Vai mehāniskas iedarbības rezultātā radīts bojājums

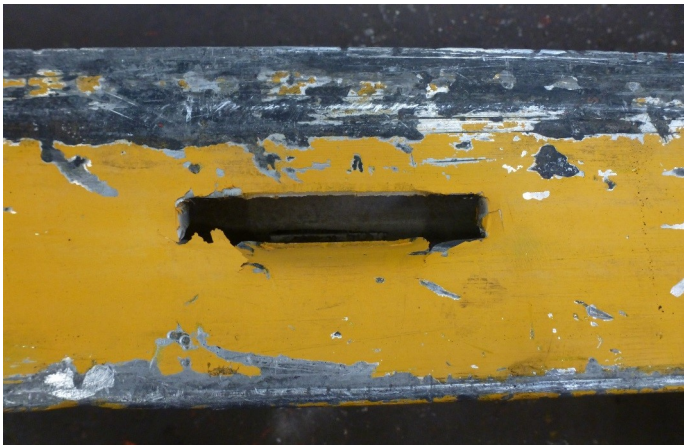
27.19 Caurumi profilā

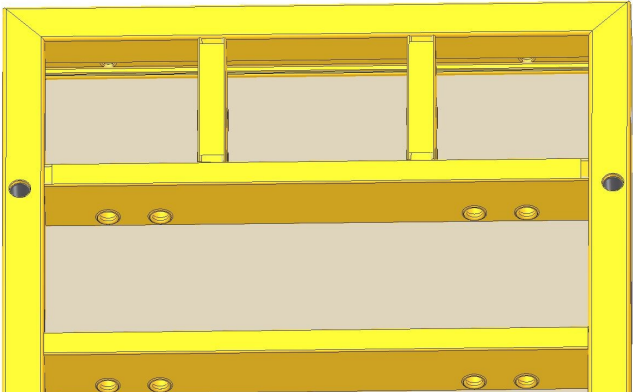
27.20 Bukte statnī

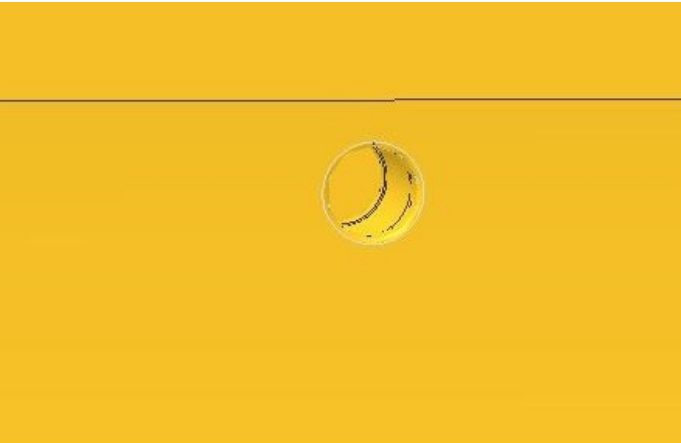
27.21 Statņa stiprinājuma čaula deformēta izrauta			
	<ul style="list-style-type: none"> ■ Ja taisnošana ir iespējama

<ul style="list-style-type: none"> ■ Ja taisnošana nav iespējama

<ul style="list-style-type: none"> ■ Vai stiprinājuma čaula izrauta

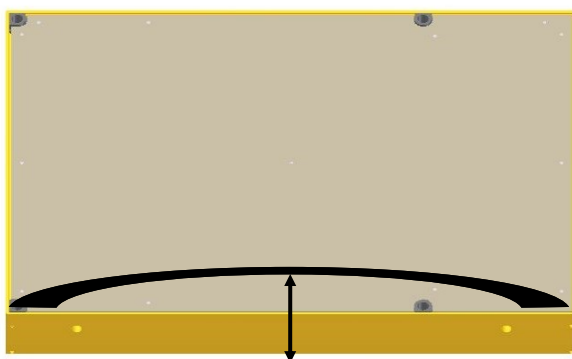
27.23 Panelis izliekts

- > 8 mm

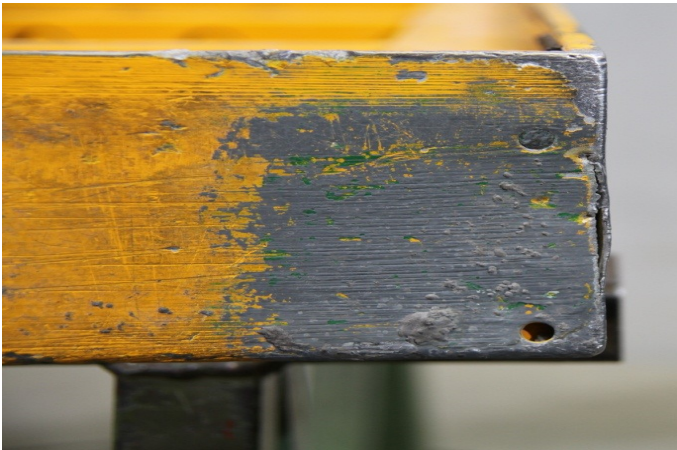
27.26 Metinājuma šuves plaisa plīsums

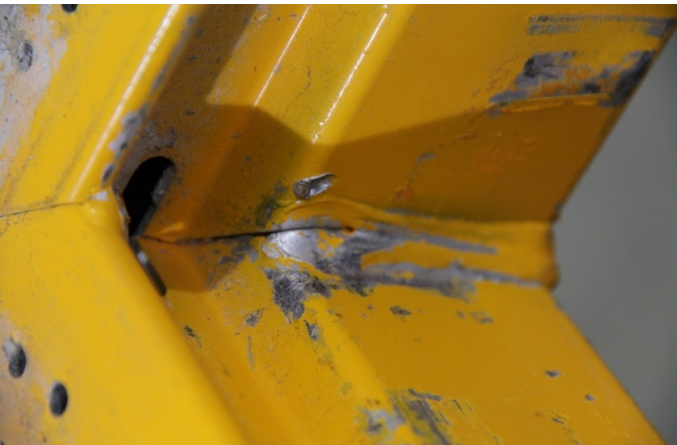
27.27 Iekšējās metinājuma šuves plaisa plīsums

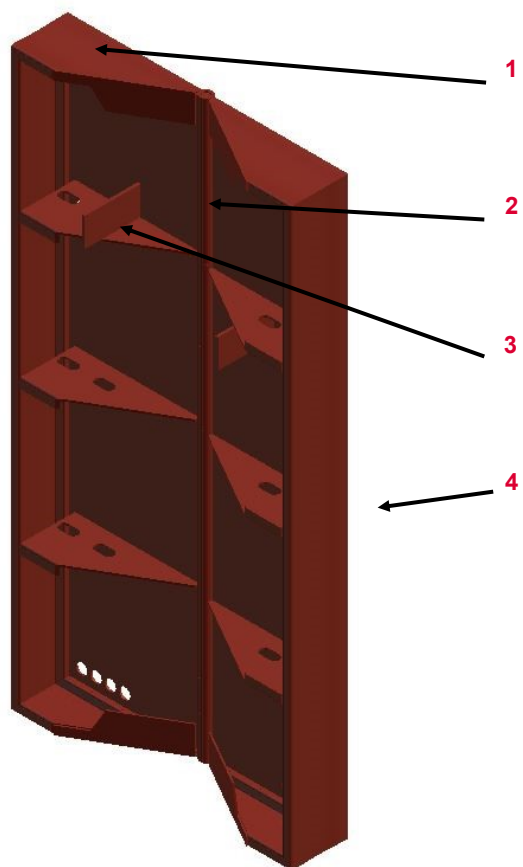
TRIO šarnīrveida stūris TGE

Nr.	Nosaukums	Artikula Nr.
1	Nosegplāksne	722066
2	Vira	
3	Metāla sieniņa	740211
4	Darba virsma

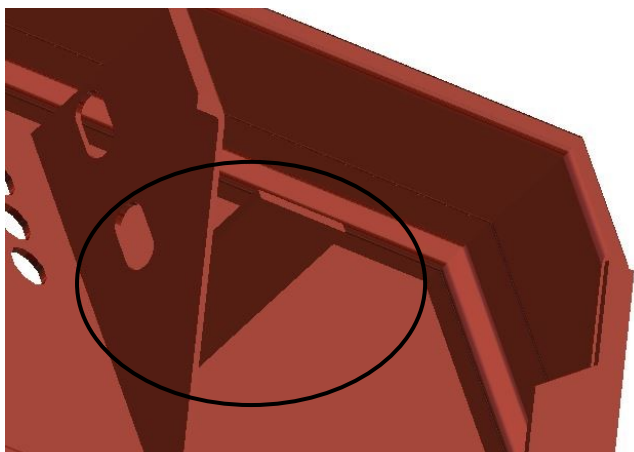
27.30 Saliakta metāla sienīņa

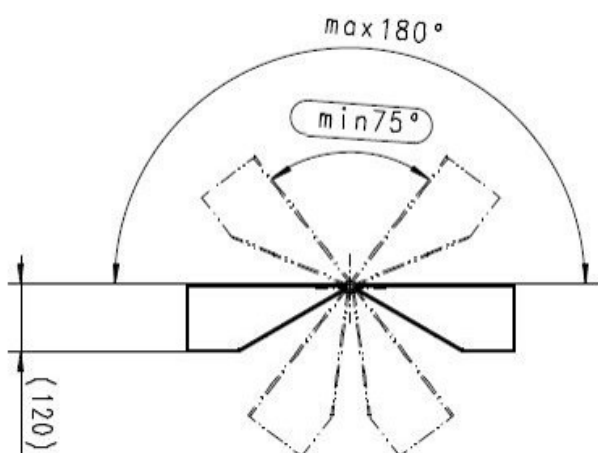
27.31 Function

■ Nekustas brīvi

■ Nefunkcionē

■ Pēc tīrīšanas un remonta tik un tā nefunkcionē

Saeļlot viru

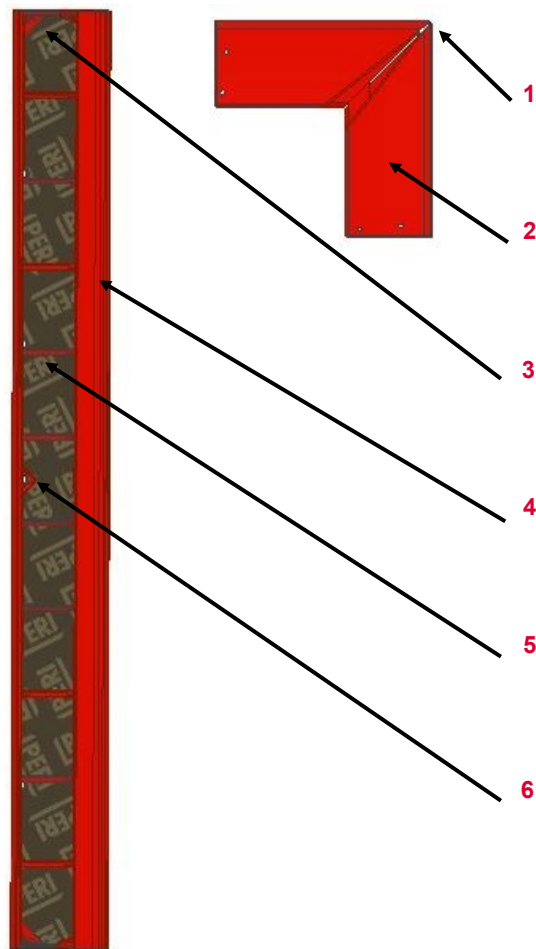
TRIO stūra elements TE	Nr.	Nosaukums	Artikula Nr.
------------------------	-----	-----------	--------------

1	Stūra loksne	
2	Gala profils	
3	Kronšteins	740205
4	Sāna profils	
5	Statnis	
6	Pārklājuma atbalsts	721794

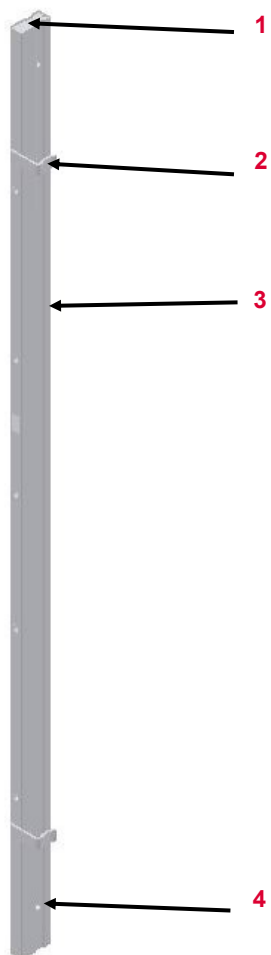
TRIO starplika ,tērauda

Nr.	Nosaukums	Artikula Nr.
1	Noseglātne	
2	Profils	
3	Betonēšanas virsma	
4	Stiprinājuma čaula

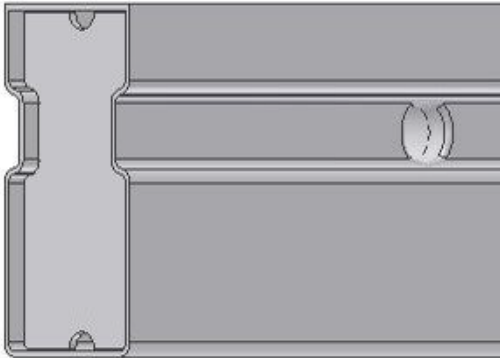
<p>27.38 Deformēta noseglātne (bez metinājuma šuves bojājumiem)</p>

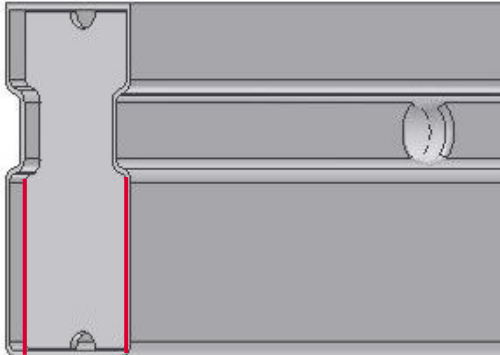
<p>27.39 Deformēta noseglātne (bojāta metinājuma šuve)</p>

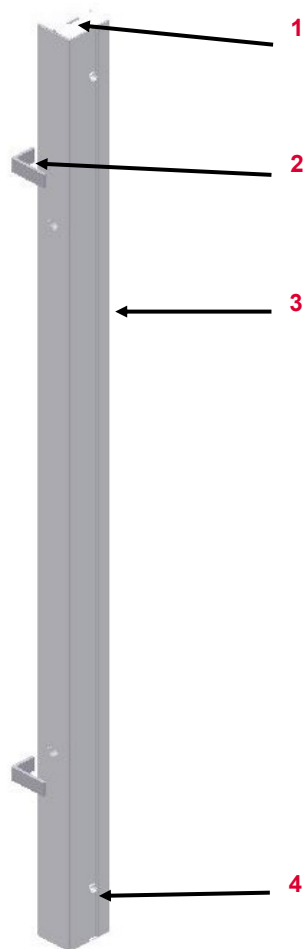
TRIO starplika alu

Nr.	Nosaukums	Artikula Nr.
1	Nosegplātne	101959
2	Profils	
3	Betonēšanas virsma	
4	Čaula

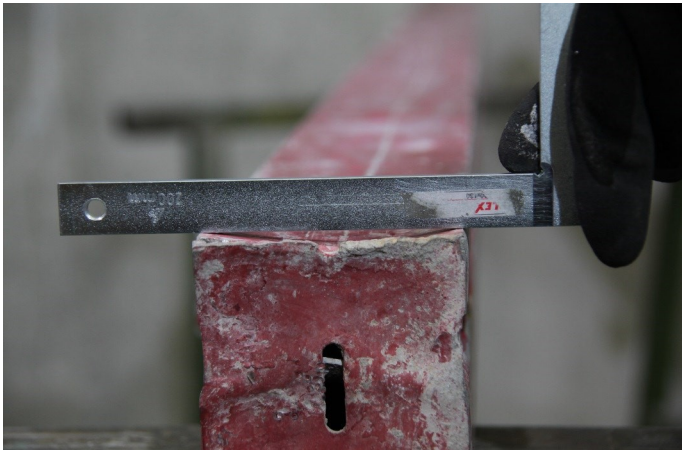
<p>27.44 Deformēta noseglātne (metināšanas šuve bez bojājumiem)</p>

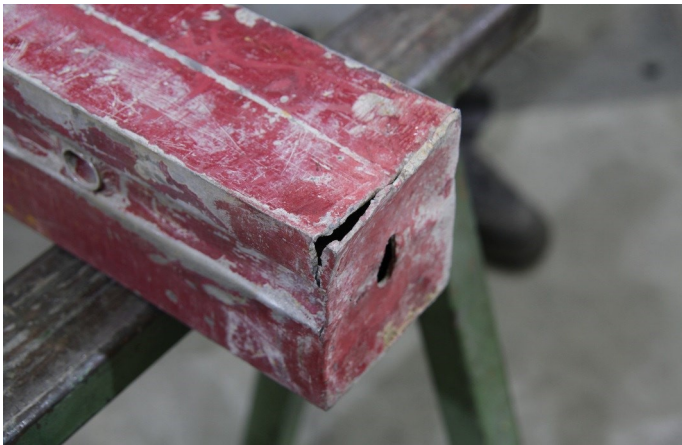
<p>27.45 Deformēta noseglātne (bojāta metināšanas šuve)</p>

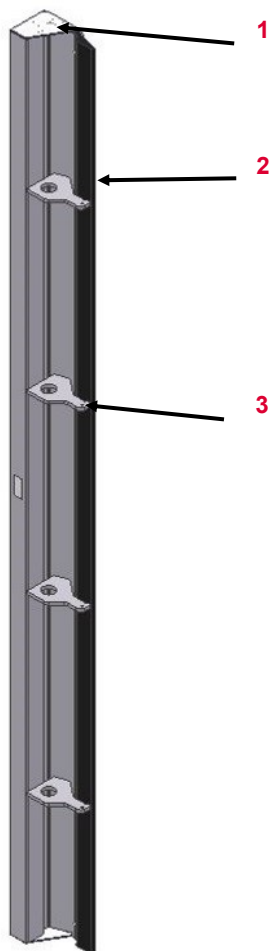
Noslēdzošais panelis AT

Nr.	Nosaukums	Artikula Nr.
1	Nosegplātne	100782
2	Blīvējošais profils	
3	Āķis	100781

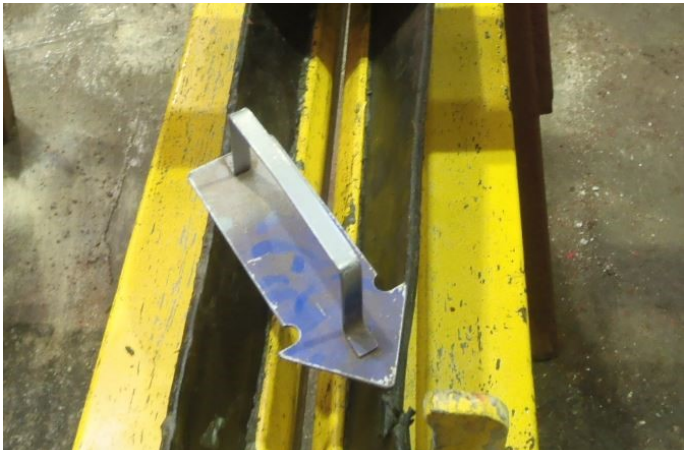
<p>27.46 Bīvējošais profils iegriezts saplēsts</p> <ul style="list-style-type: none">■ > 3 mm dziļumā

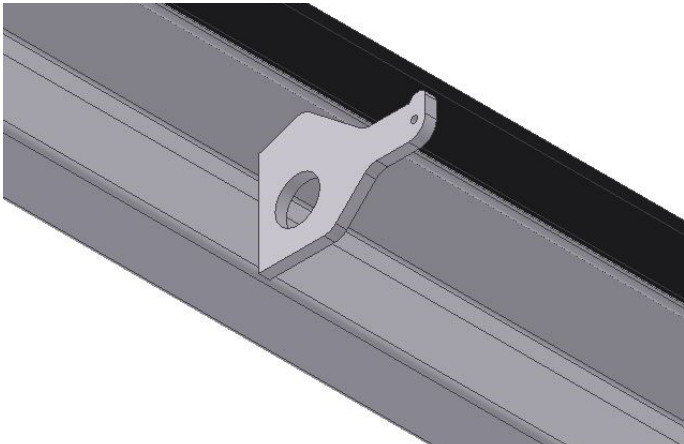
<p>27.47 Āķis nolauzts vai iztrūkst</p>

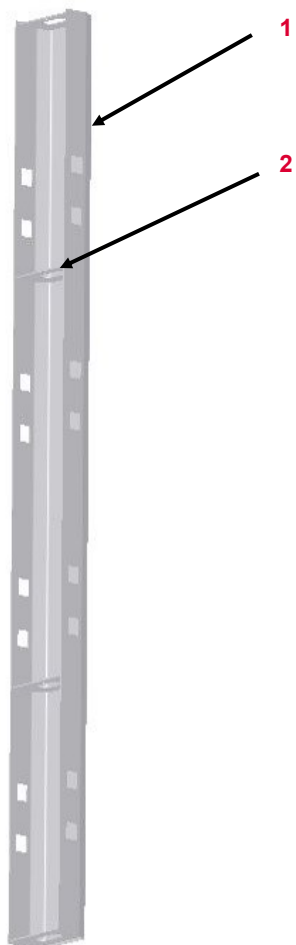
Noslēdzošais panelis MT	Nr.	Nosaukums	Artikula Nr.
-------------------------	-----	-----------	--------------

1	Profils	
2	Nosegplātne

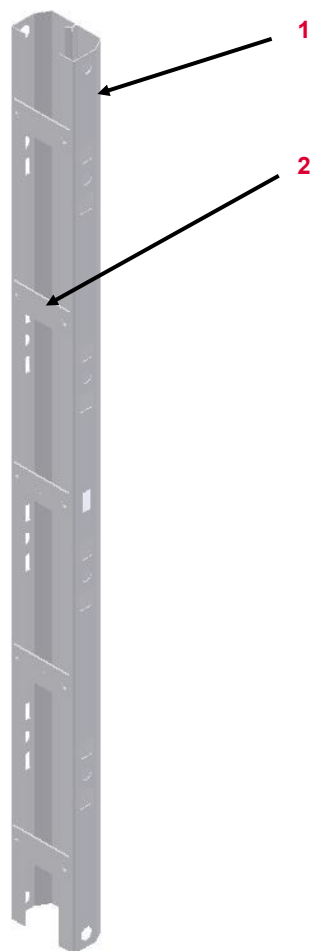
Noslēdzošais panelis MTF

Nr.	Nosaukums	Artikula Nr.
1	Profils	
2	Plāksne

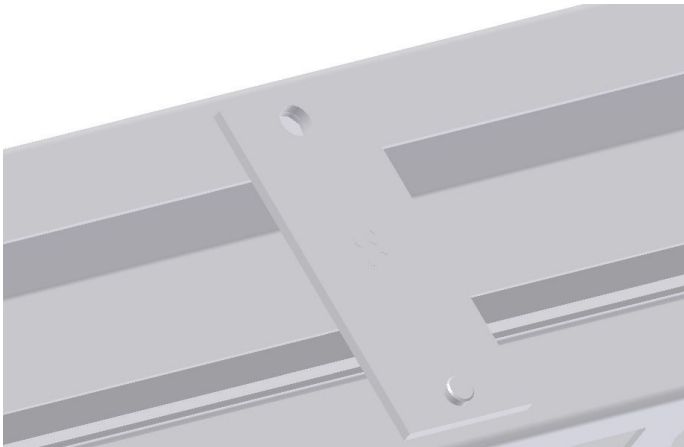
<p>27.53 Plāksne deformēta Iztrūkst</p>

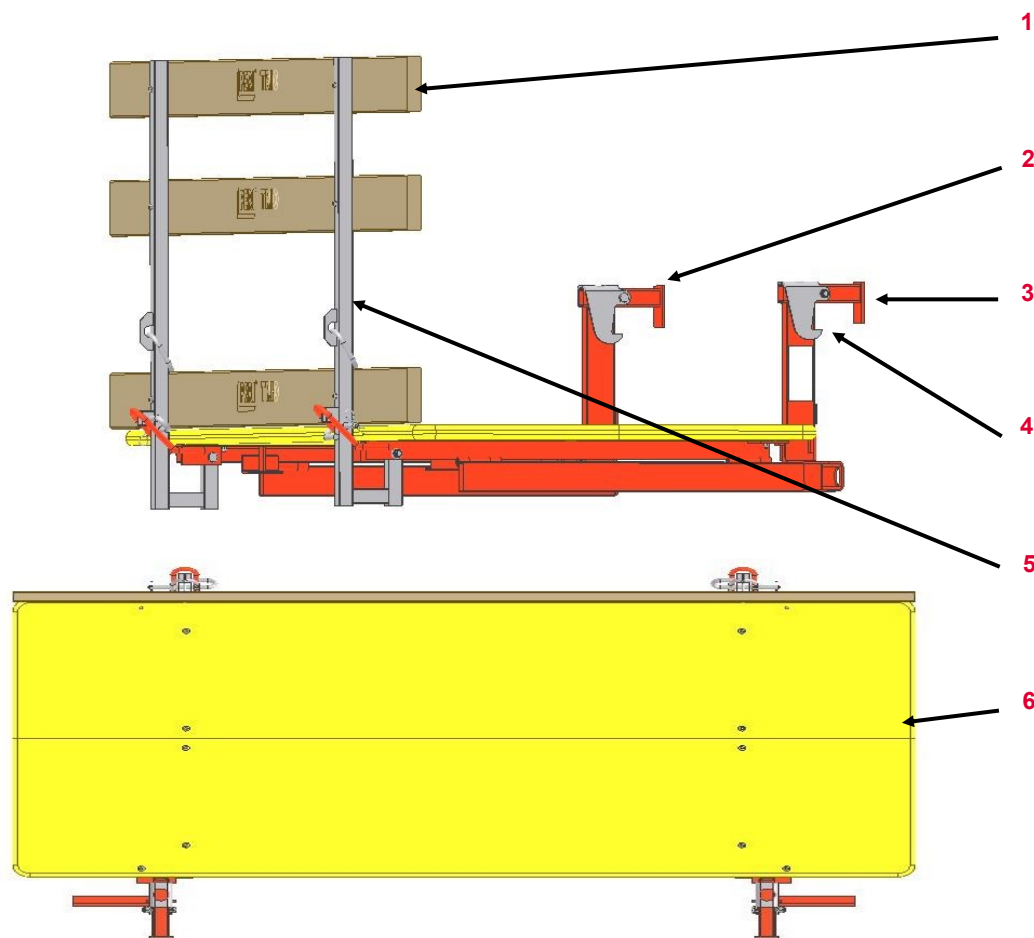
Betonēšanas platforma TRIO 120x270 (022950)			
Nr.	Nosaukums	Artikula Nr.

1	TRIO margā	022980
2	Platformas kronšteins, kr.	022970
3	Platformas kronšteins, lab.	022960
4	Pacelšanas acs	721726
5	Margu stabs	102623
6	Saplākšņa plāksne	022995

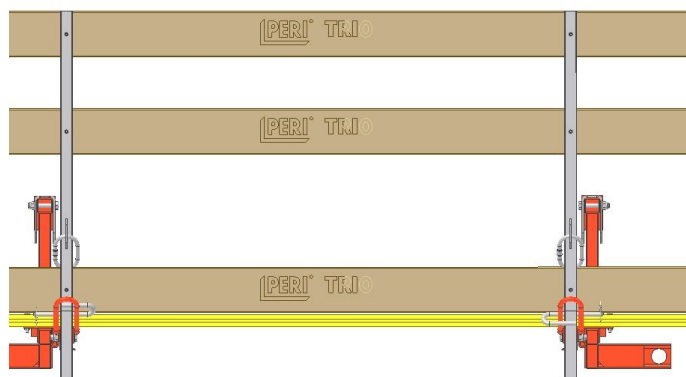
27.54 Marga bojāta | iztrūkst

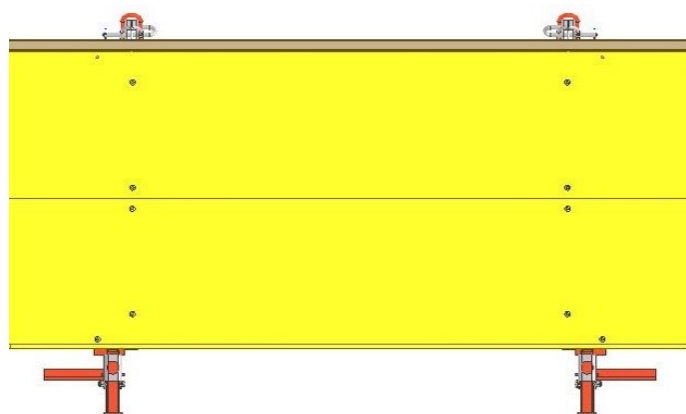
27.55 Nolietojusies saplākšņa plāksne

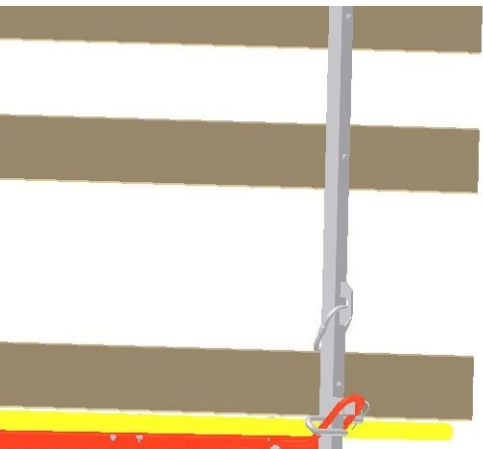
27.57 Margas stabs bojāts deformēts

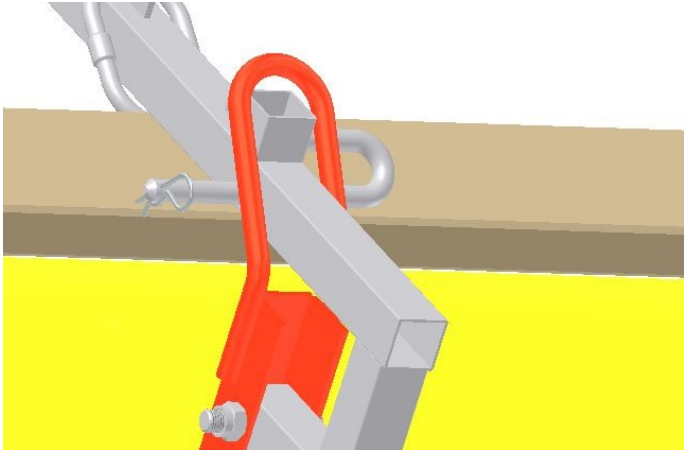
27.58 Deformēts kronšteins			
	<ul style="list-style-type: none"> ■ Plaisa metinājuma šuvē

<ul style="list-style-type: none"> ■ Vai deformēta

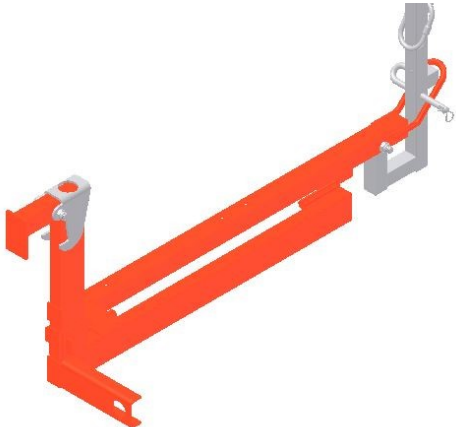
27.59 Deformēts platformas kronšteins

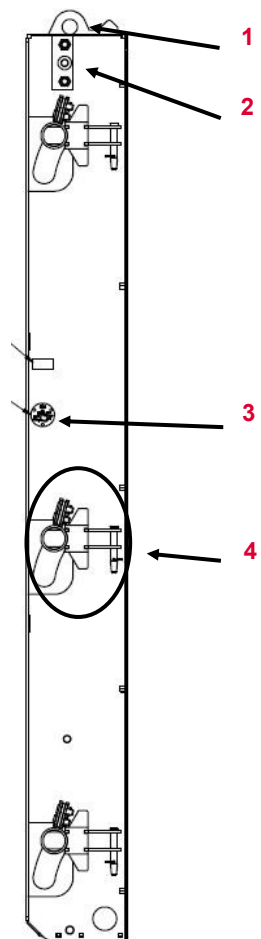
TRIO šaftas elements TSE

Nr.	Nosaukums	Artikula Nr.
1	Pacelšanas acs	108336
2	Stiprinājums TSE	113214
3	Informācijas plāksne	105599
4	Mehānisms

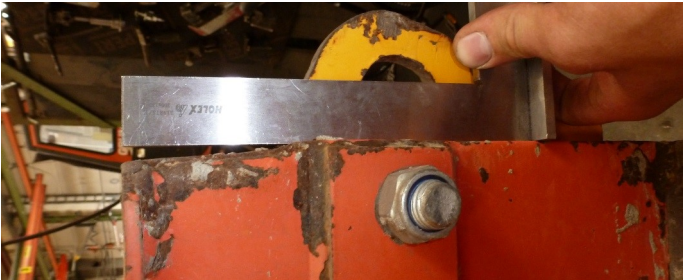
27.61 Stūris mehāniski deformēts

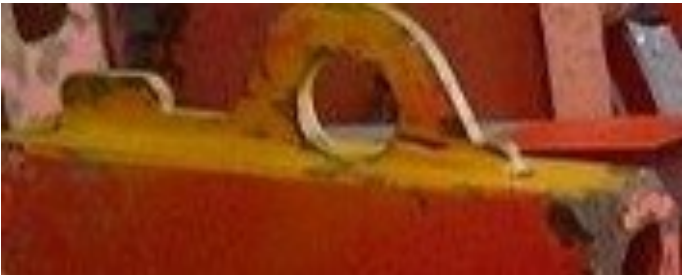
27.63 Salocīta vai izstrūkst paceļšanas acs

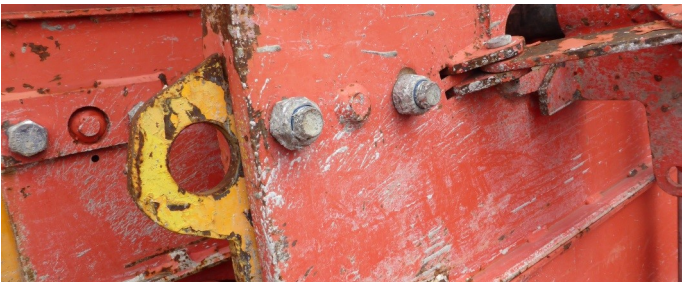
27.64 Iztrūks stiprinājums TSE

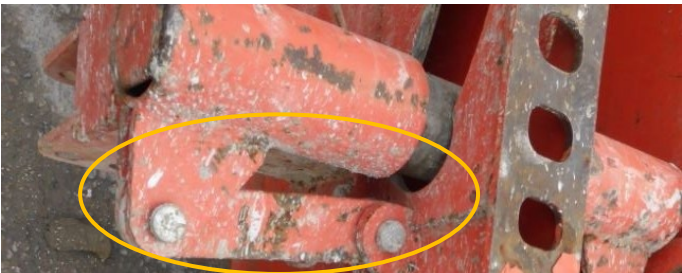
27.65 Deformētas mehānisma plāksnes

<ul style="list-style-type: none"> ■ Ja iespējams ■ Vai ja nav iespējams

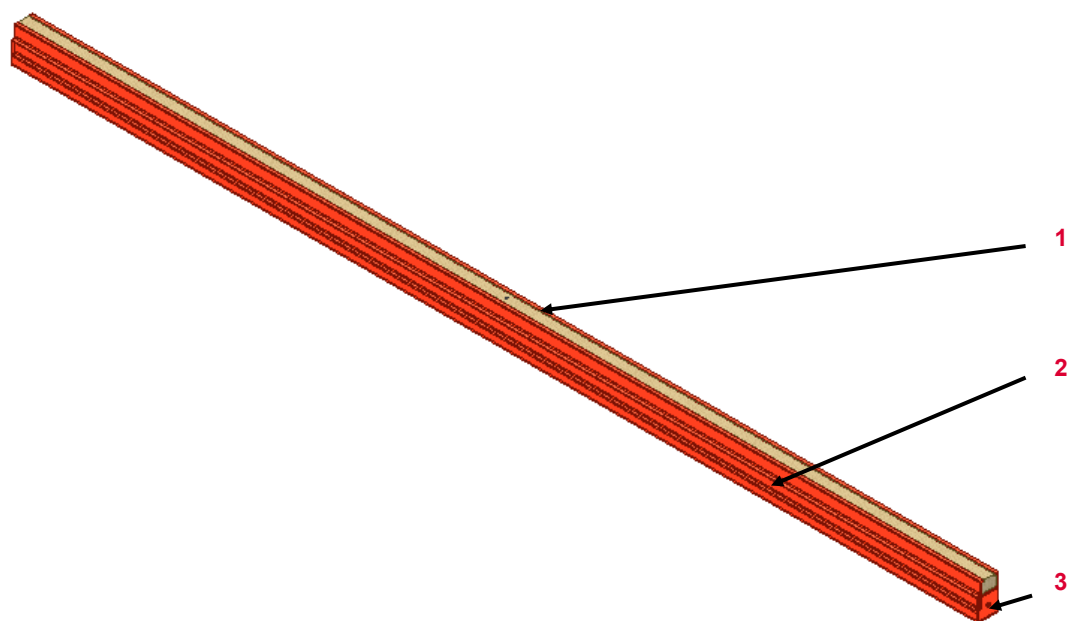
Profils TPP	Nr.	Nosaukums	Artikula Nr.
-------------	-----	-----------	--------------

1	Dēlis	
2	Profils	
3	Nosegplātne	115673

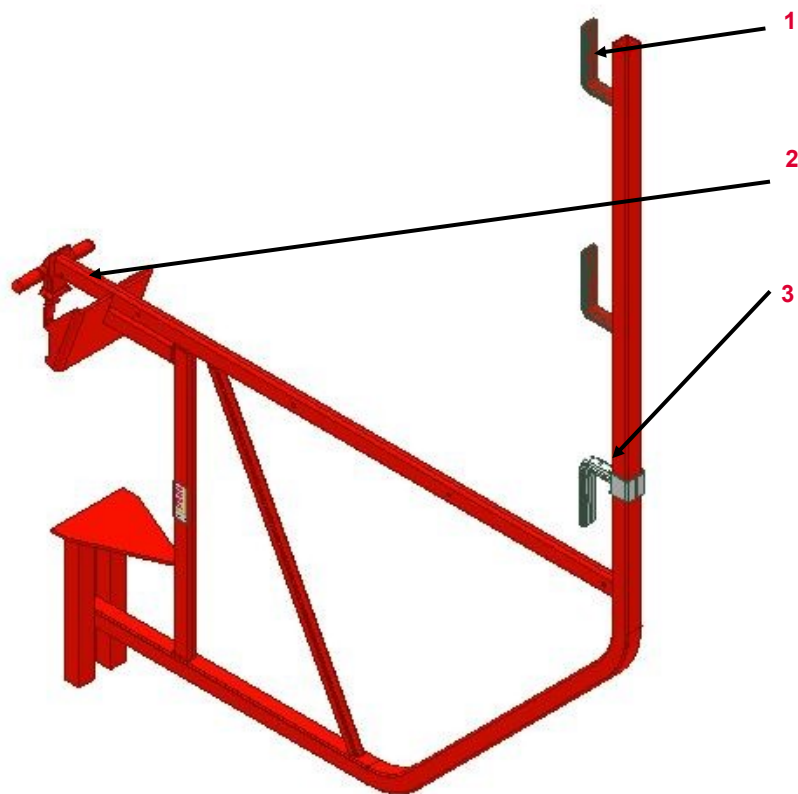
TRIO betonēšanas konsole TRG

Nr.	Nosaukums	Artikula Nr.
1	Kronšteins	115543
2	Betonēšanas konsoles galva	
3	Slīdošais kronšteins	115673

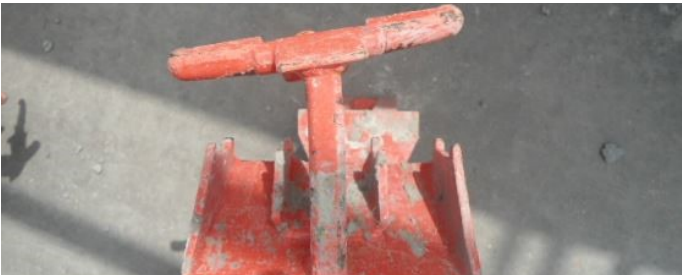
27.74 Deformēta betonēšanas konsoles galva

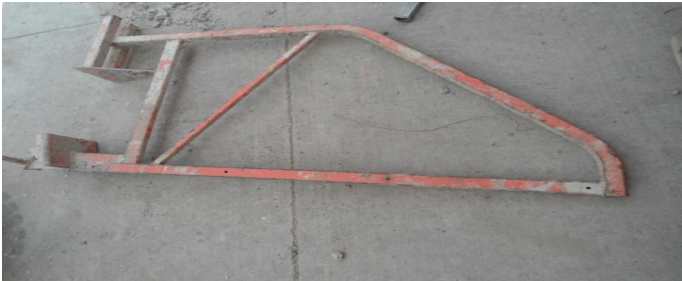
27.75 Nepilnīga betonēšanas console, trūkst kronšteini

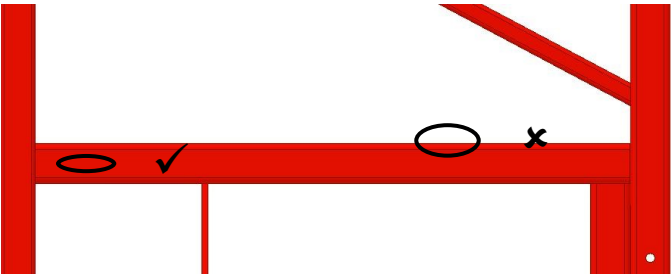
27.76 Bukte uz rāmja profila <ul style="list-style-type: none"> ■ Bukte rāmī, kants nav skarta ■ Bojāta rāmja kants

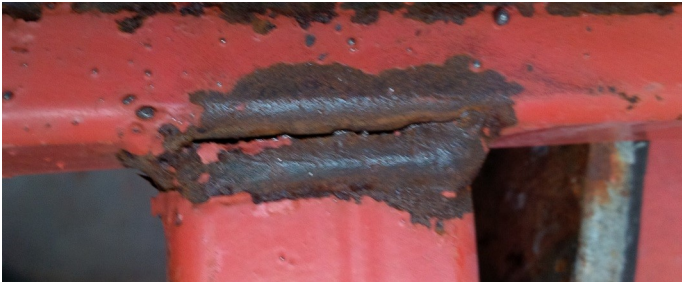
27.77 Plaisa metinājuma šuvē <ul style="list-style-type: none"> ■ Ar redzamiem rāmja bojājumiem ■ Bez redzamiem rāmja bojājumiem

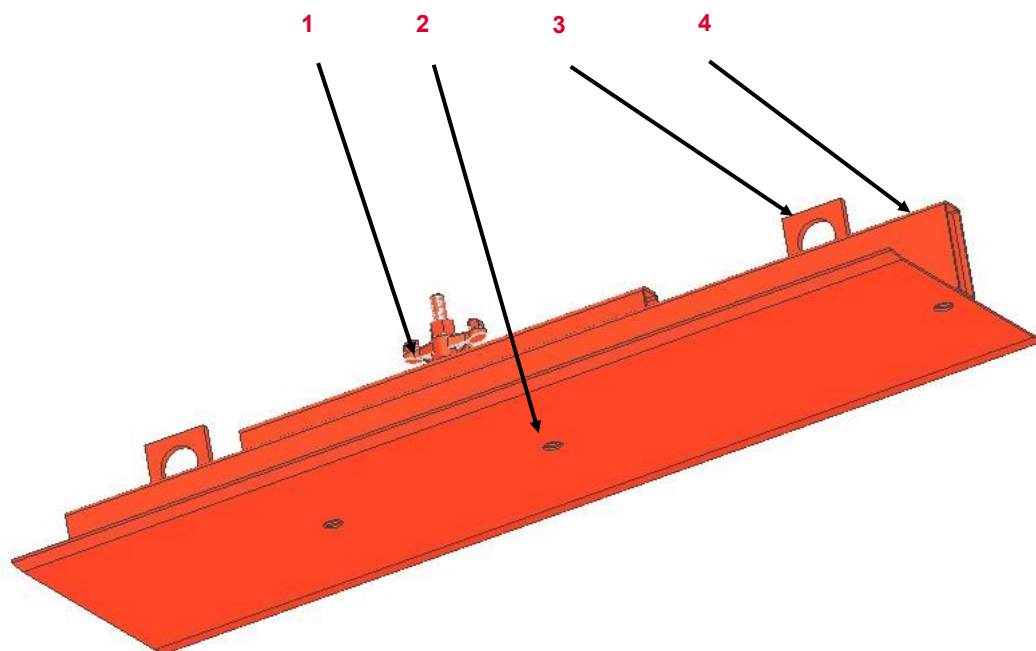
Pildīšanas plātne LA

Nr.	Nosaukums	Artikula Nr.
1	Spārmuzgrieznis	030100
2	Betonēšanas virsma	
3	Plāksne	740514
4	Caurule

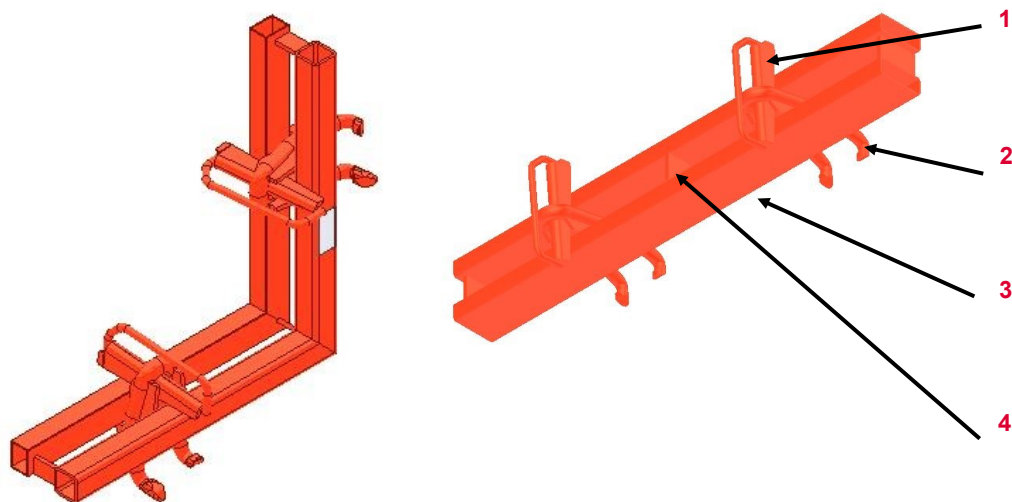
Rīgelis	Nr.	Nosaukums	Artikula Nr.
---------	-----	-----------	--------------

1	Ķīlis	750585
2	Āķis	751543
3	Profils	
4	Profils FI

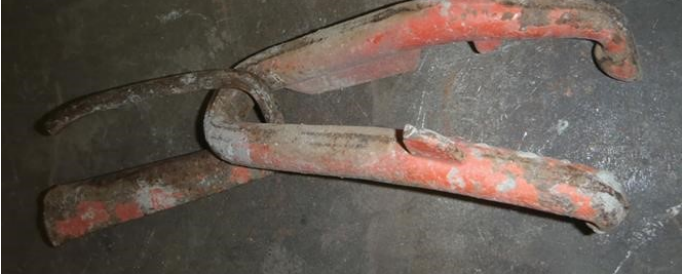
27.84 Bojāts āķis vai ķīlis

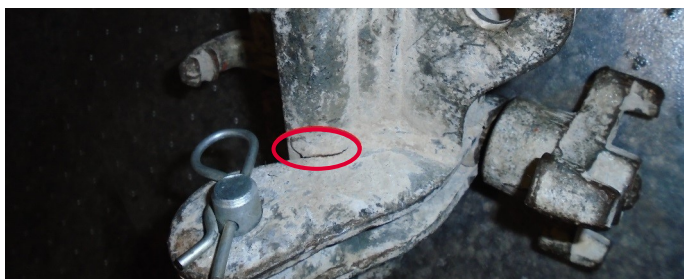
27.90 Plaisa metinājuma šuvē

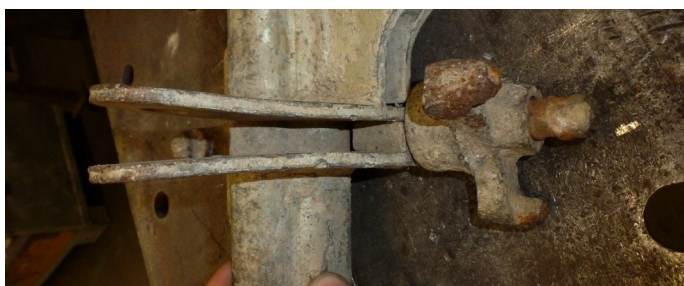
27.91 Bojāts, saliekts

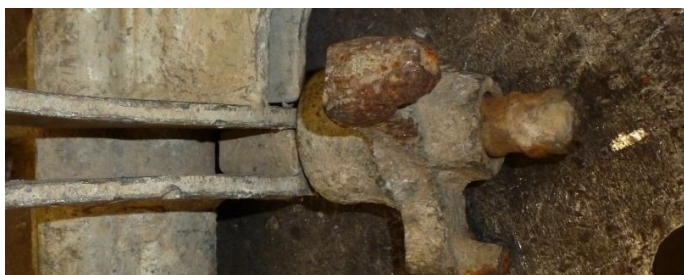
27.92 Bojāts spārnuzgrieznis

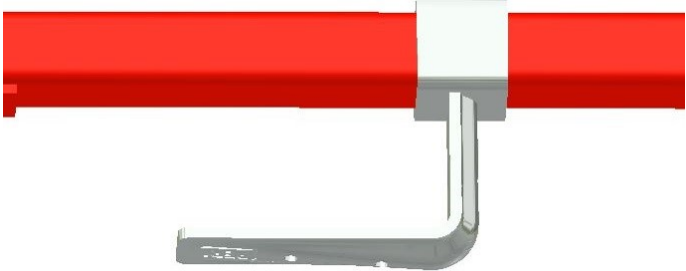
27.97 Slīdošais kronšteins deformēts iztrūkst

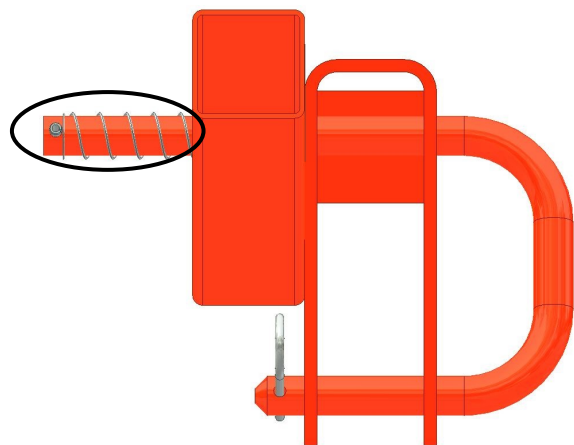
27.100 Nelietojama atspere

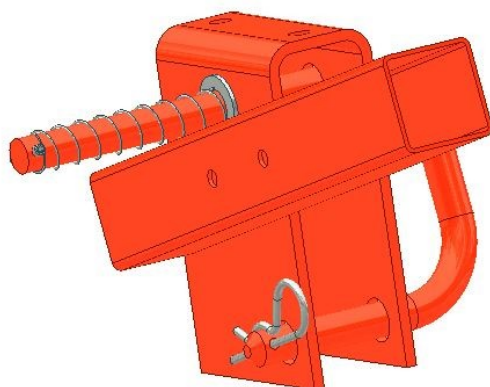
27.101 Salocīts

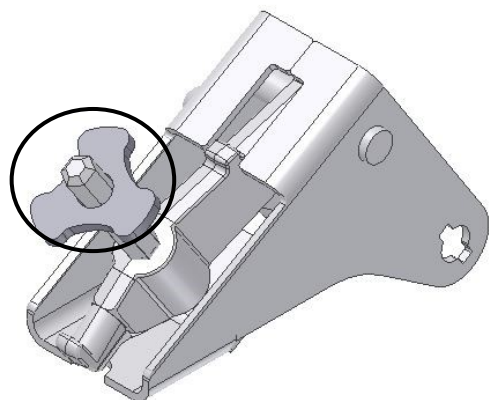
27.102 bojāts uzgrieznis

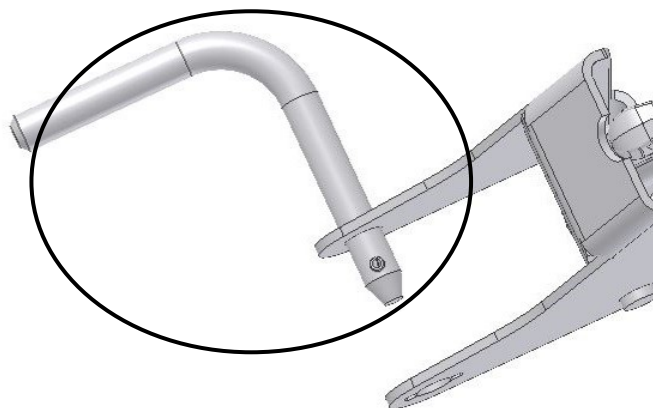
27.103 tapa deformēta | trūkst
