PERI kvalitātes prasības

PEP stutes

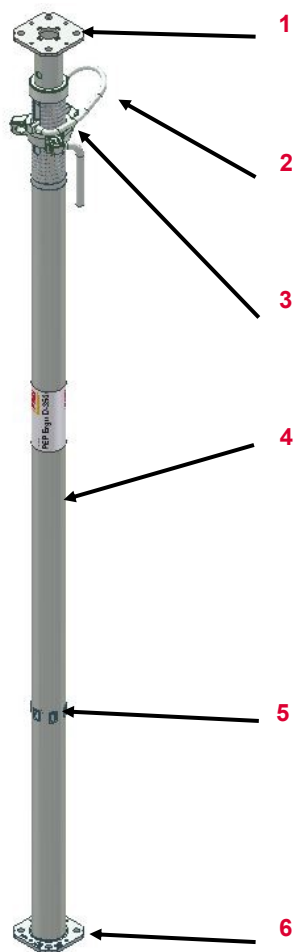
PEP ERGO stutes	Nr.	Nosaukums	Artikula Nr.
-----------------	-----	-----------	--------------

| 1 | Augšējā plātne |
| 2 | G- āķis |
| 3 | Regulēšanas uzgrieznis |
| 4 | Ārējā caurule |
| 5 | Marķējums |
| 6 | Pamata platne |

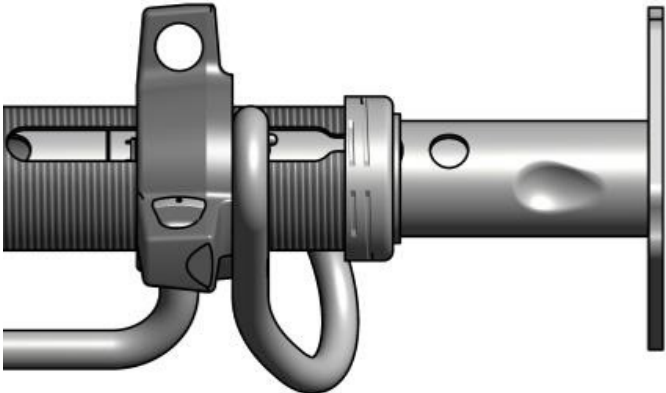
20.07.01 Bukte iekšējā caurulē			
	<ul style="list-style-type: none"> ■ Iekšējā caurule iesprūdusi (nav izkustināma)

<ul style="list-style-type: none"> ■ Vai buktes dziļums > 7 mm

Sk. tab. (lpp. 4)

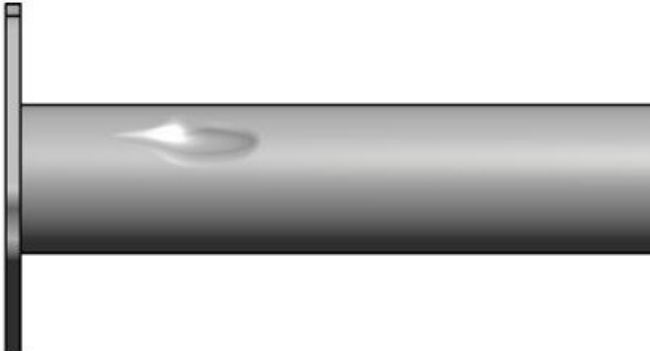
20.07.02 Bukte ārējā caurulē			
	<ul style="list-style-type: none"> ■ Iekšējā caurule iesprūdusi (nav izkustināma)

<ul style="list-style-type: none"> ■ Vai buktes dziļums > 7 mm

Sk. tab. (lpp. 4)

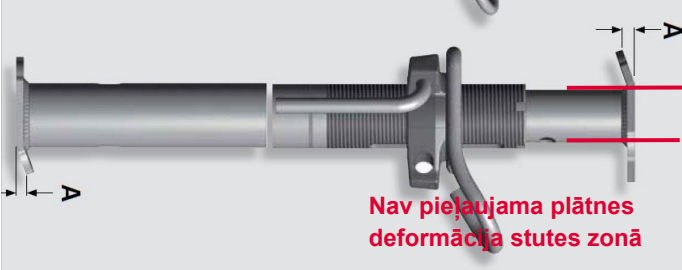
<p>Nav pieļaujama plātnes deformācija stutes zonā</p>	20.07.03 Augšējā vai pamata plātne saliekta <ul style="list-style-type: none"> ■ > 10 mm

088249

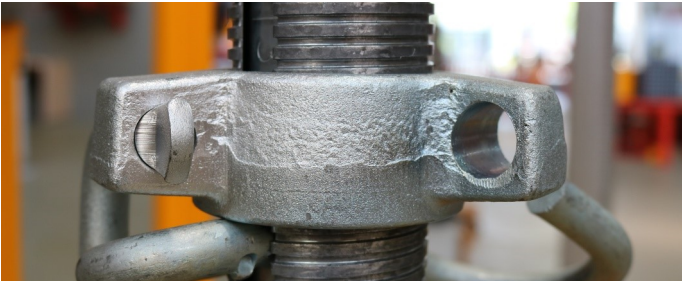
20.07.04 Regulēšanas uzgrieznis <ul style="list-style-type: none"> ■ Uzgrieznis izplēsts

<ul style="list-style-type: none"> ■ Vai plaisa regulēšanas uzgrieznī

088235

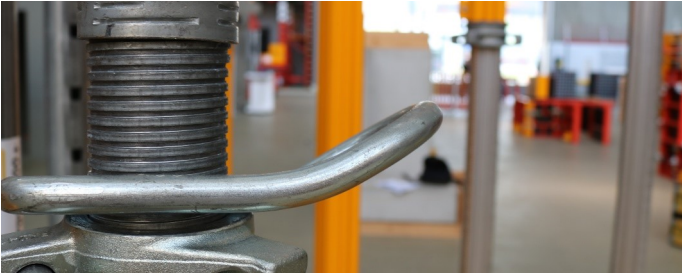
20.07.05 G- āķis <ul style="list-style-type: none"> ■ Iztrūkst

<ul style="list-style-type: none"> ■ Vai nefunkcionē

088247

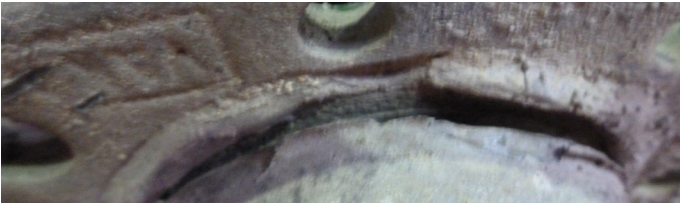
20.07.06 Plaisa metinājuma šuvē

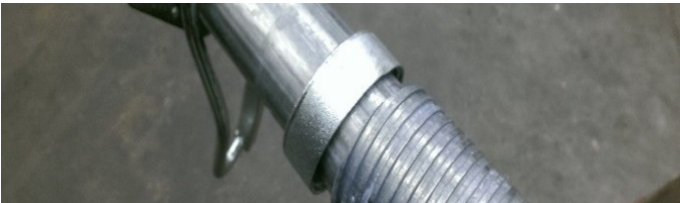
20.07.07 Atdures gredzens vaļīgs iztrūkst

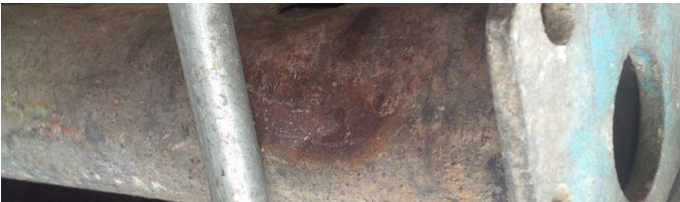
20.07.08 Karsēta caurule

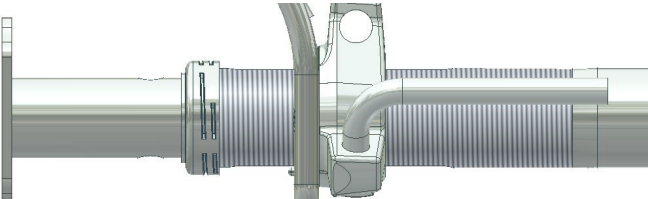
20.07.09 Eļļas vai citu smērvielu atliekas uz vītnes

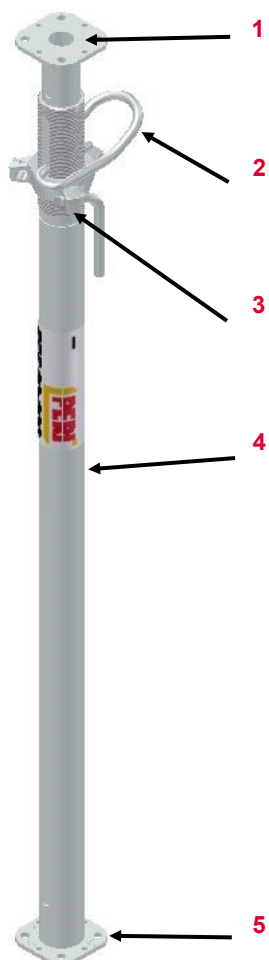
PEP 20, 30 stutes	Nr.	Nosaukums	Artikula Nr.
-------------------	-----	-----------	--------------

| 1 | Augšējā plātne |
| 2 | G - āķis |
| 3 | Regulēšanas uzgrieznis |
| 4 | Ārējā caurule |
| 5 | Pamata plātne |

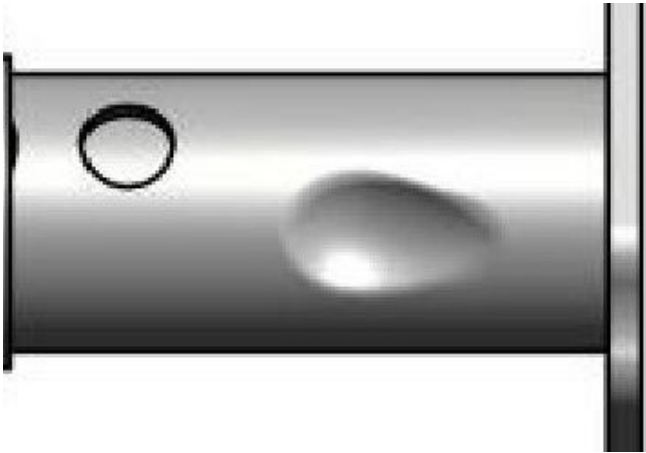
<p>20.07.10 Bukte iekšējā caurulē</p> <ul style="list-style-type: none"> ■ Iekšējā caurule iesprūdusi, nav izkustināma

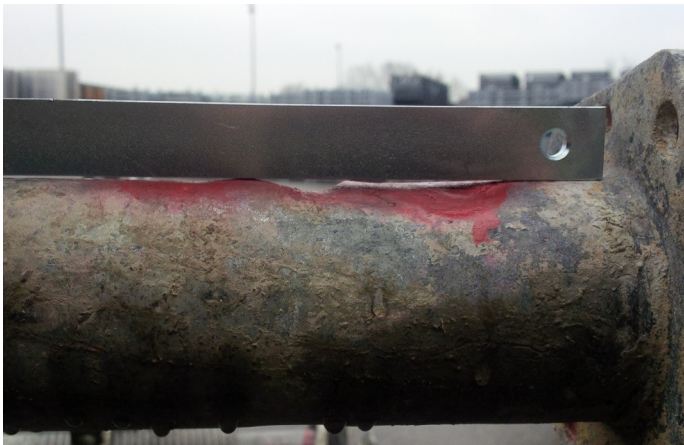
<p>20.07.11 Bukte ārējā caurulē, iekšējā caurule iesprūdusi, nav izkustināma</p> <ul style="list-style-type: none"> ■ Attālums līdz pamata plātnei ≤ 50 cm

<ul style="list-style-type: none"> ■ Vai attālums līdz pamata plātnei > 50 cm

088249

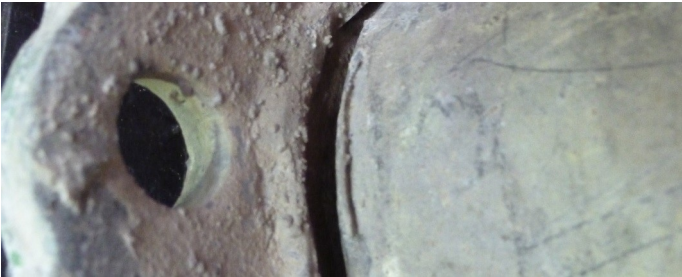
20.07.15 Plaisa metinājuma šuvē

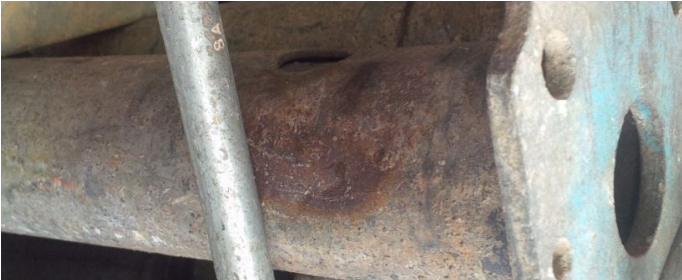
20.07.16 Caurule karsēta

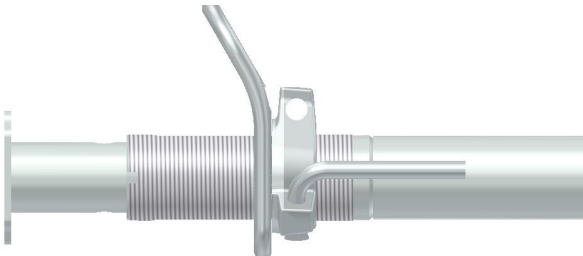
20.07.17 Eļļas vai citu smērvielu atliekas uz vītnes

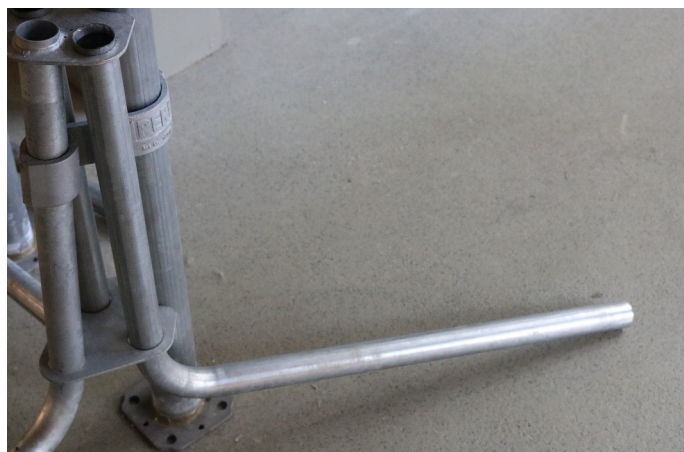
20.07.18 Deformētas kājas

■ ≤ 10 mm

■ > 10 mm

088244

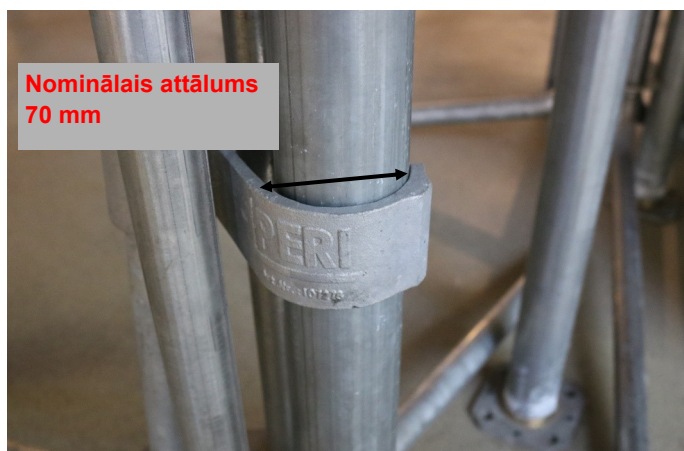
20.07.19 Deformēts saslēgs

■ ≤ 3 mm

■ > 3 mm

088244

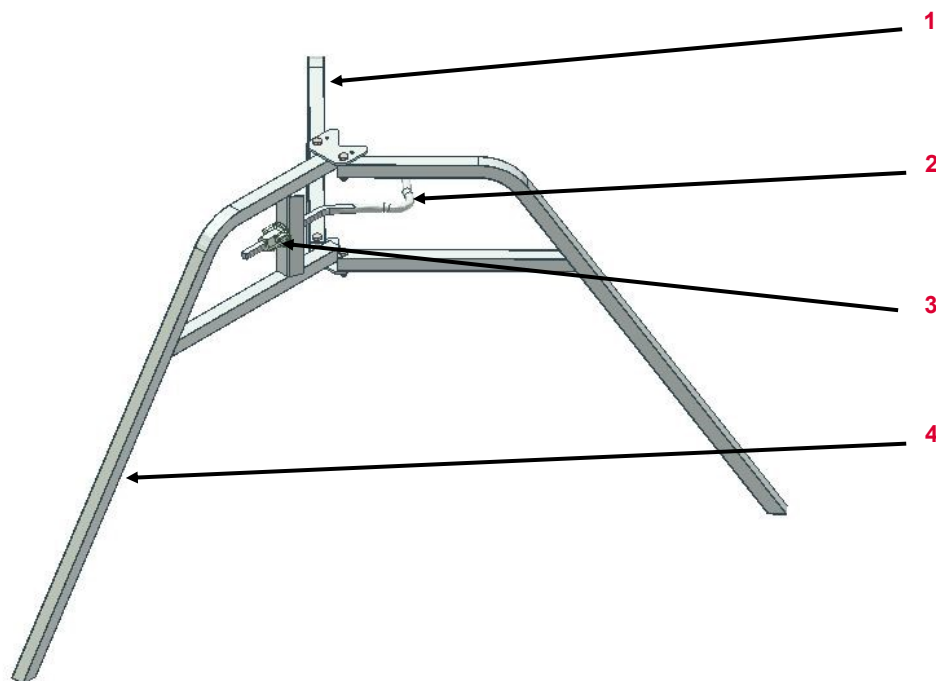
Universālais trijkājis (028000)	Nr.	Nosaukums	Artikula Nr.
---------------------------------	-----	-----------	--------------

1	Kustīgā svira	715643
2	Spriegošanas cilpa	710161
3	Uzgrieznis	030130
4	Atbalsta kāja	715642

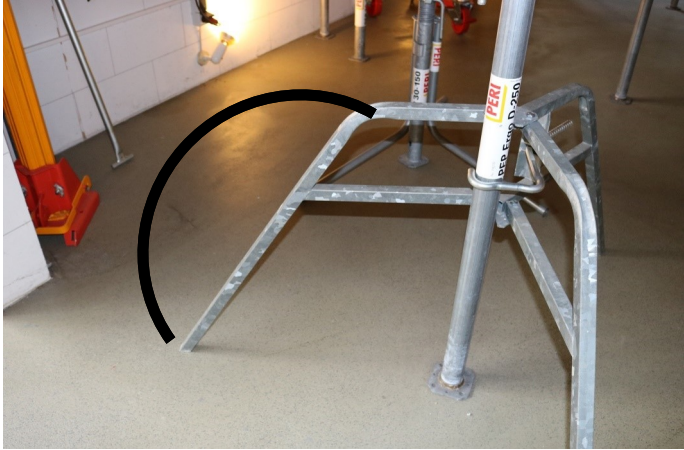
<p>20.07.20 Kustīgā svira deformēta</p> <ul style="list-style-type: none"> ■ Ja iespējams ■ Vai ja nav iespējams 	<ul style="list-style-type: none">

088244

715643 (Kustīgā svira) 	<ul style="list-style-type: none">

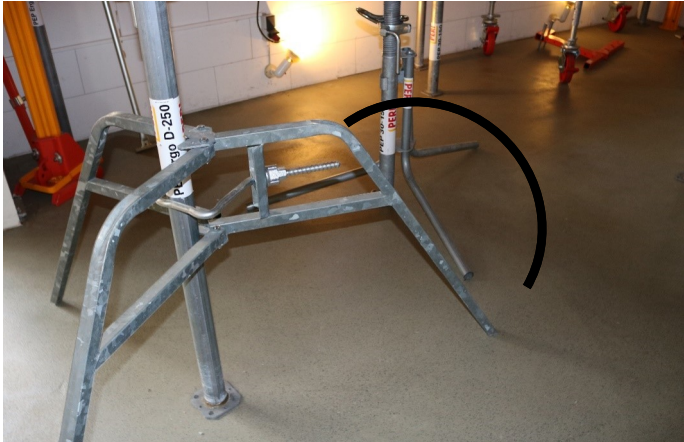
<p>20.07.21 Atbalsta kāja deformēta</p> <ul style="list-style-type: none"> ■ Ja iespējams ■ Vai ja nav iespējams 	<ul style="list-style-type: none">

088244

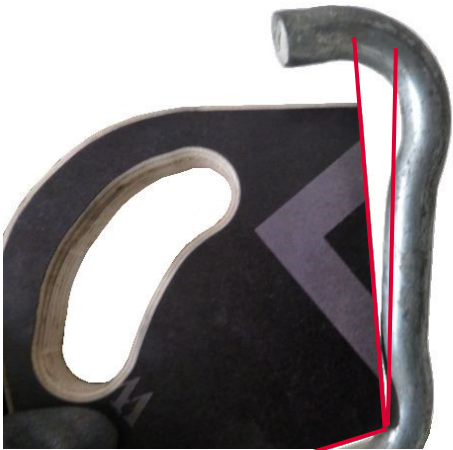
<p>20.07.22 Spriegošanas cilpa deformēta</p> <ul style="list-style-type: none">■ > 100°

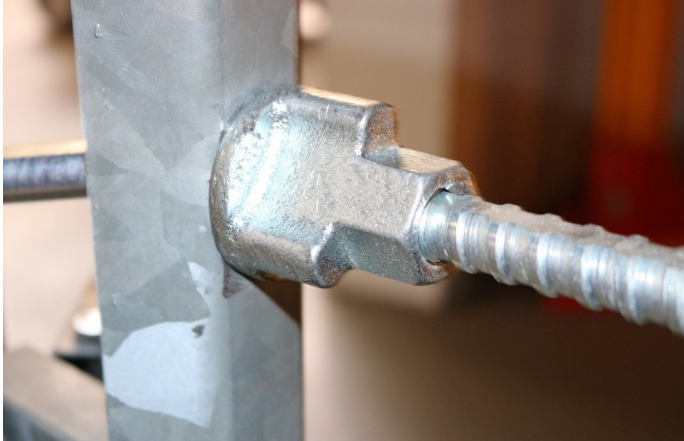
<p>20.07.23 Aprauta vīte uzgrieznī</p>

030130 (uzgrieznis) 767043 (savilce)

088429

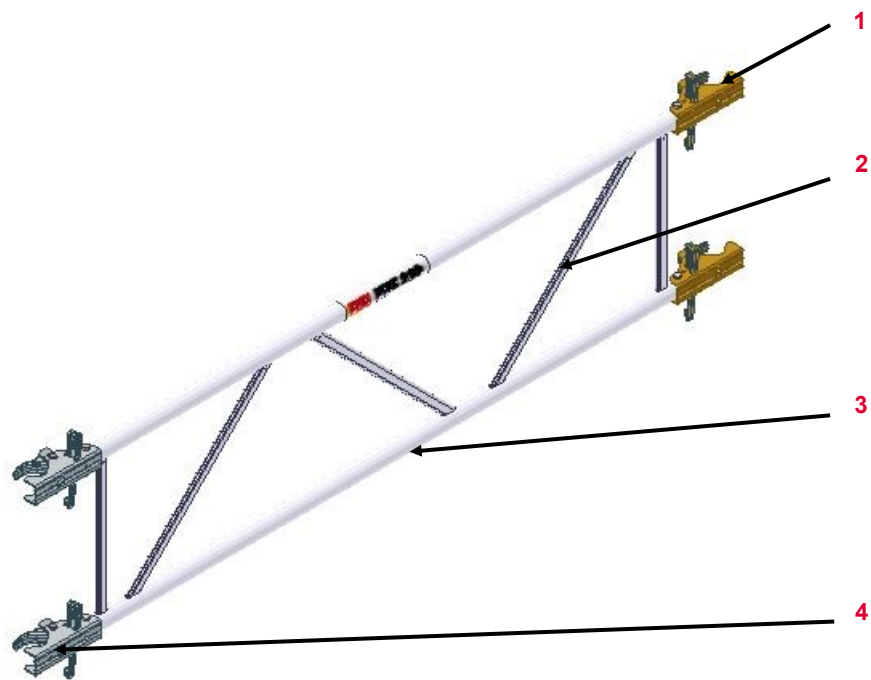
PEP rāmis PRK	Nr.	Nosaukums	Artikula Nr.
---------------	-----	-----------	--------------

1	Savienojums PRK kr.	112210
2	Statnis	
3	Rāmis	
4	Savienojums PRK lab.	112206

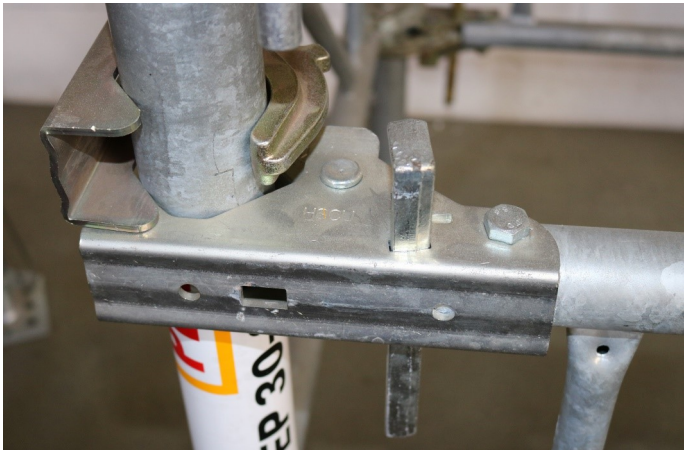
20.07.25 Savienojums kr. , lab. Deformēts nefunkcionē

112210 (Savienojums kr.) 112206 (Savienojums lab.)

088246

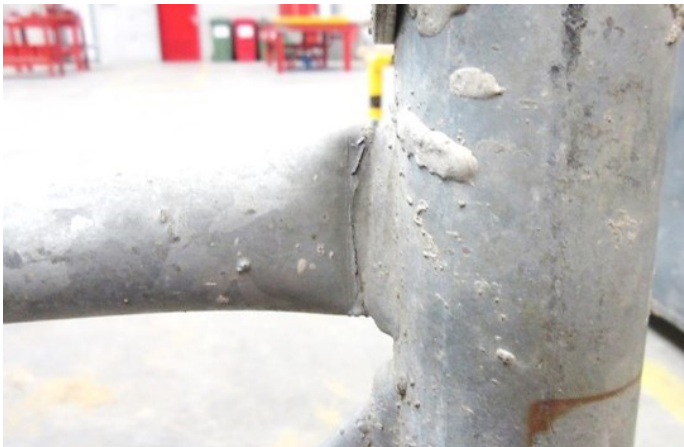
20.07.26 Plaisa statņa metinājuma šuvē

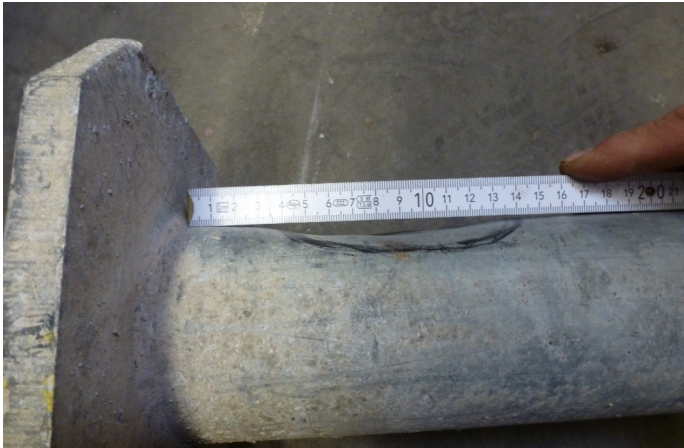
20.07.27 Bukte caurulē			
	<ul style="list-style-type: none"> ■ ≤ 6 mm dziļumā un ≤ Ø 60 mm 			
	<ul style="list-style-type: none"> ■ Vai > 6 mm dziļumā 			
	<ul style="list-style-type: none"> ■ Vai > Ø 60 mm

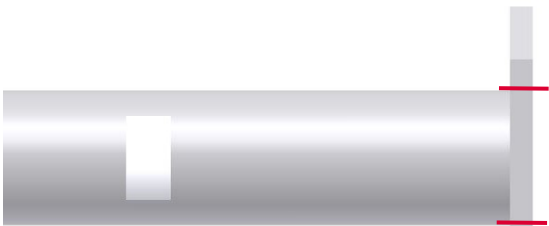
<p>Nav pieļaujama deformācija caurules zonā</p>	20.07.28 Saliekta augšējā vai pamata plātne			
	<ul style="list-style-type: none"> ■ ≤ 15 mm 		088244	
	<ul style="list-style-type: none"> ■ Vai > 15 mm

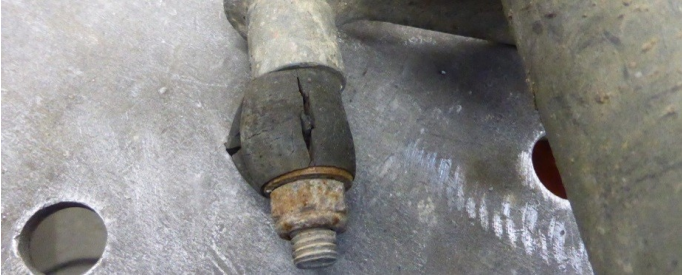
<p>20.07.29 Atsperes caurule bojāta iztrūkst</p> <ul style="list-style-type: none"> ■ Atsperes caurule 1. versija (melna) ■ Atsperes caurule 2. versija (oranža)

088367

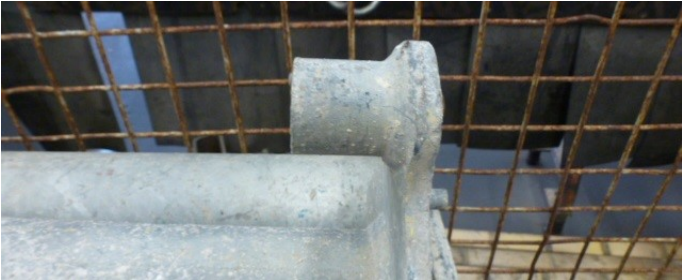
<p>20.07.30 Spriegotājs bojāts izstrūkst</p>

<p>780108 (atsperes caurule) 780105 (spriegotājs) 710381 (uzgrieznis) 780702 (paplāksne 2x)</p>

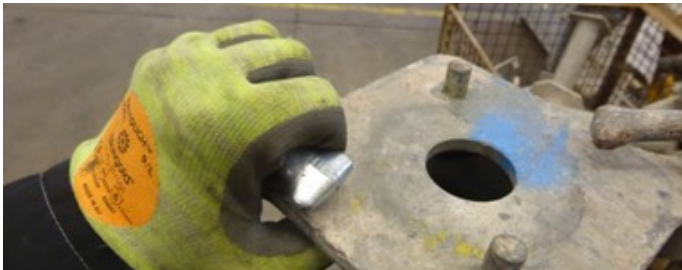
<p>20.07.31 Spriegotājs nav pievilkts</p> <ul style="list-style-type: none"> ■ Spriegotājam jābūt pretestībai, kustinot ar roku

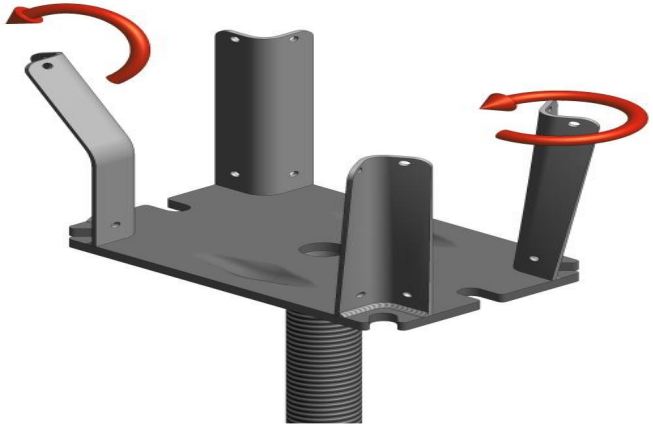
20.07.32 Rags			
	<ul style="list-style-type: none"> ■ Saliects (nav bojāta metinājuma šuve)

<ul style="list-style-type: none"> ■ Vai saliects (bojāta metinājuma šuve)

<ul style="list-style-type: none"> ■ Vai iztrūkst

088395

088394

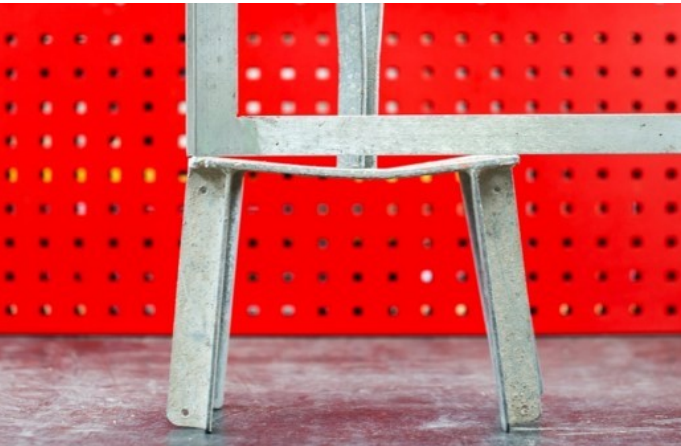
20.07.33 Izliekta pamata plātne			
<ul style="list-style-type: none"> ■ > 5 mm

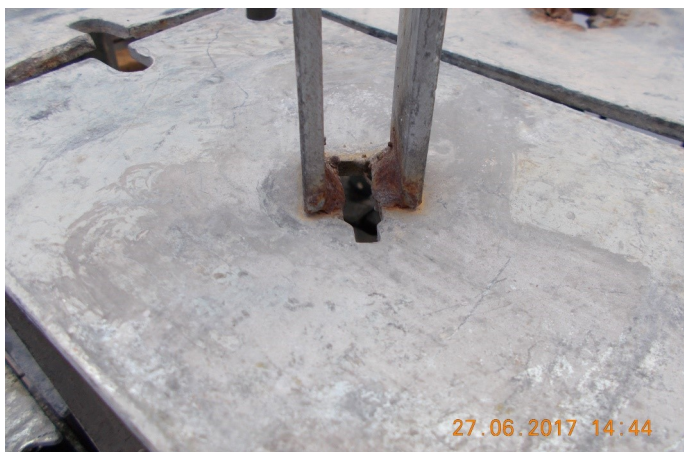
20.07.41 Turētājs piemetināts
(nestandarta metinājums)

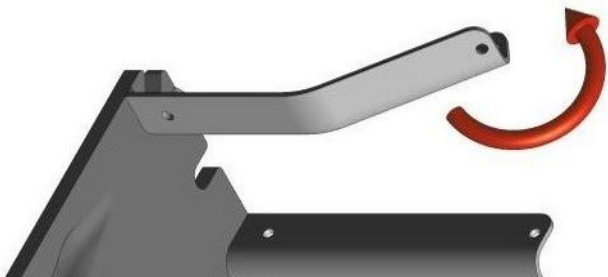
20.07.34 Rags <ul style="list-style-type: none"> ■ Saliekts (nav bojāta metinājuma šuve) ■ Vai saliekts (bojāta metinājuma šuve) ■ Vai iztrūkst

088395

088394

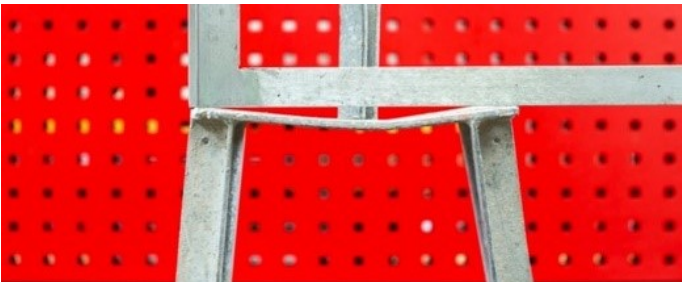
20.07.35 Saliekta pamata plātne <ul style="list-style-type: none"> ■ > 5 mm

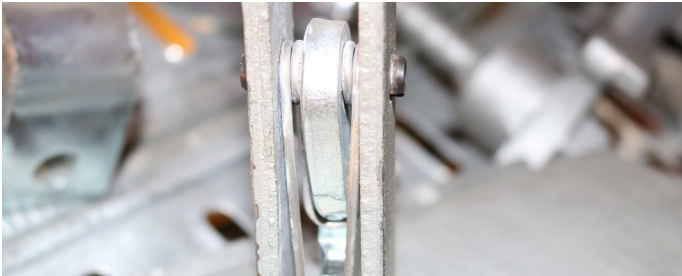
20.07.36 Bojāts fiksators

088898

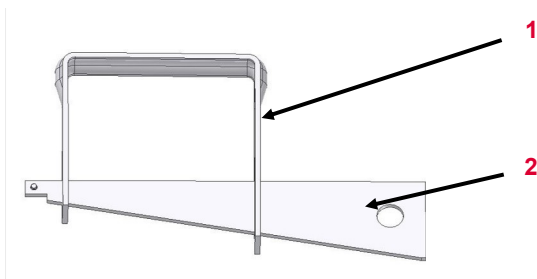
Ķīlis (027940; 027790)	Nr.	Nosaukums	Artikula Nr.
------------------------	-----	-----------	--------------

- 1 Skava
- 2 Ķīlis

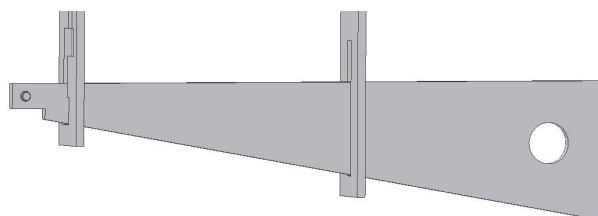
20.07.37 Ķīlis iztrūkst

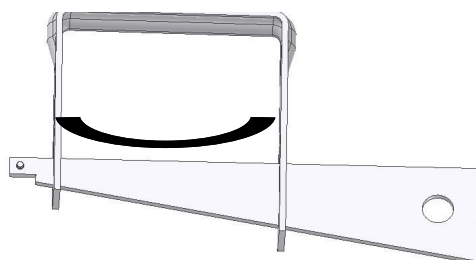
20.07.38 Skava iztrūkst

088244
