# PERI kvalitātes prasības

## GT 24 sija

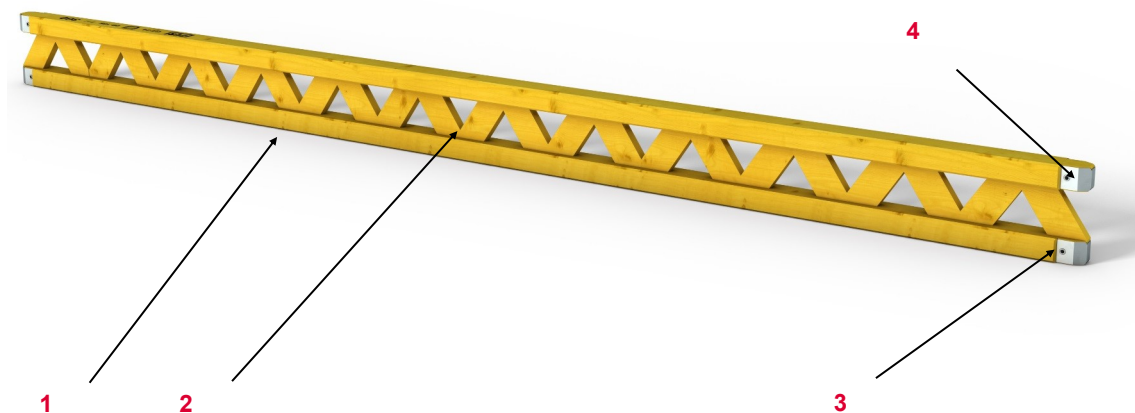
1	Šķērskoks	
2	Statnis	
3	Kniede	726040
4	Gala klape	726041

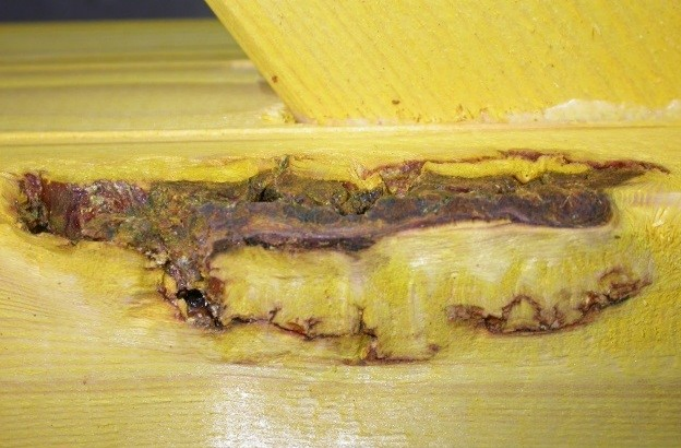
<b>01.01 Mizas iekļāvums</b>

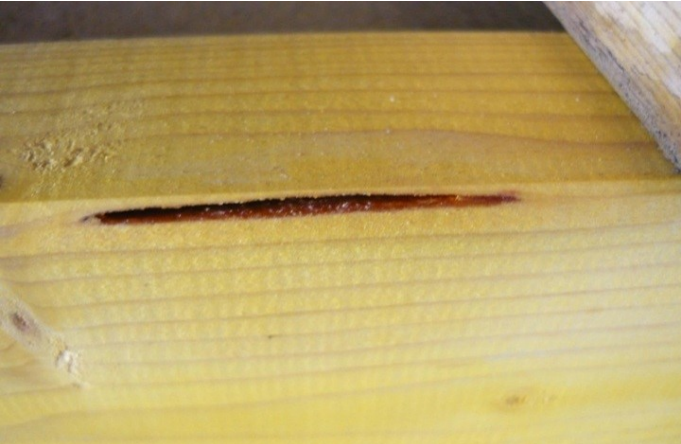
<b>01.02 Sveķu iekļāvums</b> ■ ≤ 5 mm

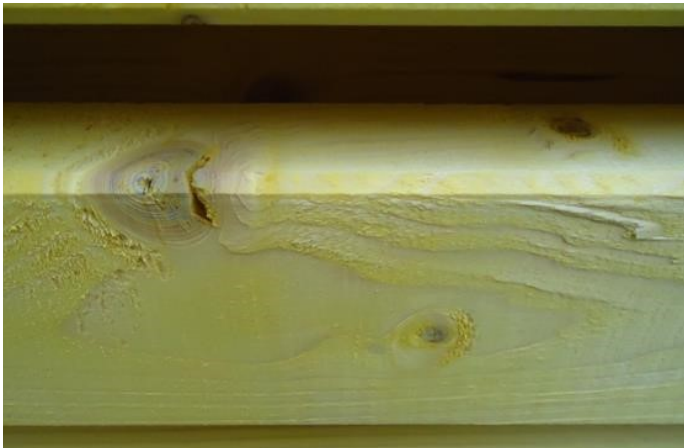
01.03 Zars uz šķērskoka kants

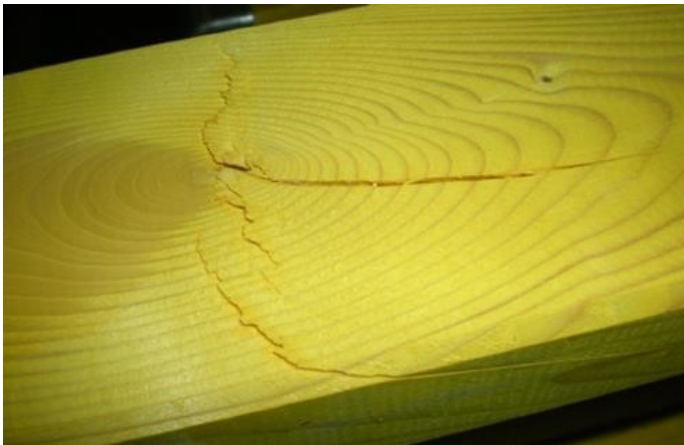
01.04 Apļveida lūzums

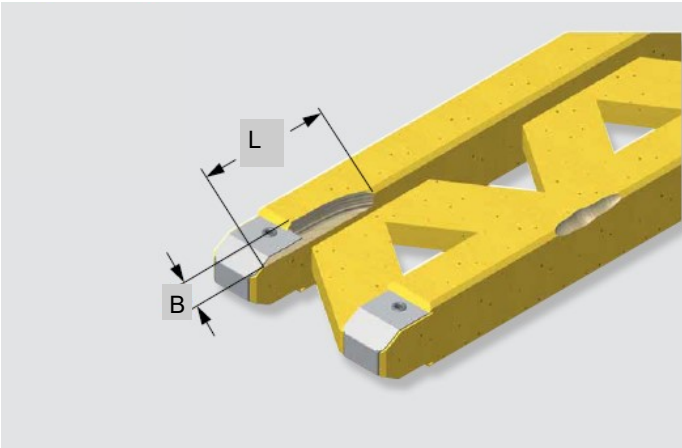
<b>01.05 Plēsums uz šķērskoka</b> <ul style="list-style-type: none"> <li>■ <math>\leq 33</math> mm platumā</li> <li>■ Un <math>\leq 35</math> cm garumā</li> </ul>

<ul style="list-style-type: none"> <li>■ Vai <math>&gt; 35</math> cm garumā</li> <li>■ un <math>\leq 10</math> mm platumā</li> </ul>

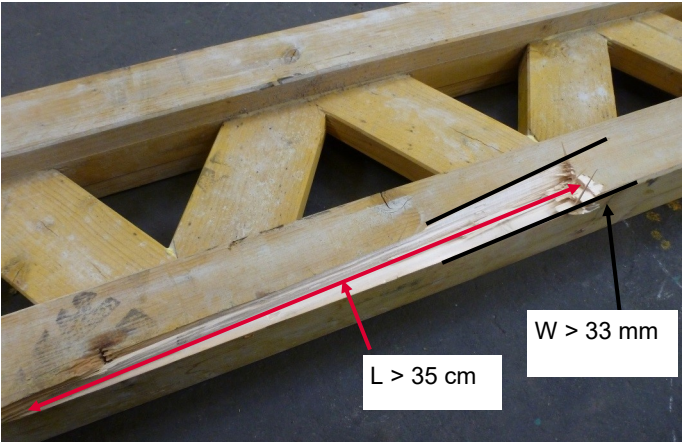
<b>01.06 Plēsums uz šķērskoka</b> <ul style="list-style-type: none"> <li>■ <math>&gt; 33</math> mm platumā</li> </ul>

<ul style="list-style-type: none"> <li>■ Vai <math>&gt; 35</math> cm Garumā un <math>&gt; 10</math> mm platumā</li> </ul>

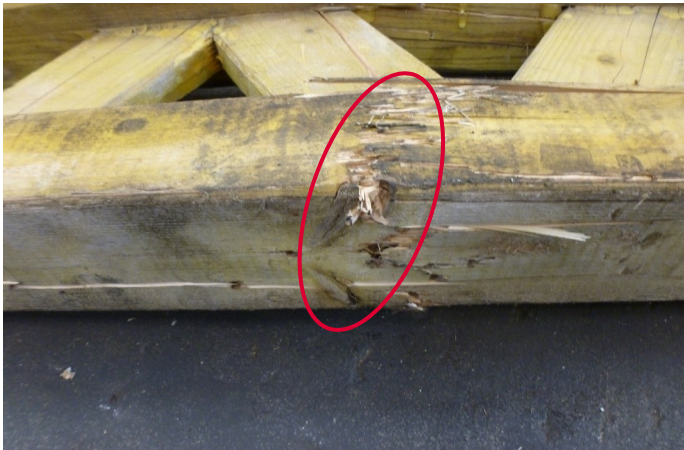
<b>01.07 Break of the chord</b>  ■ Pārslodzes rezultātā radies lūzums

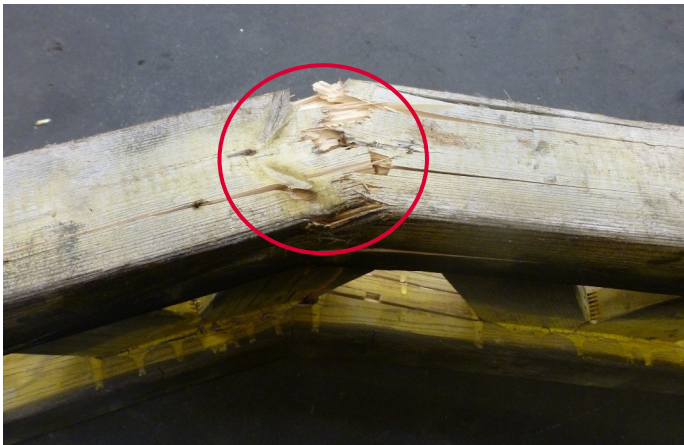
<b>01.08 Lūzums šķērsām šķiedras virzienam</b>

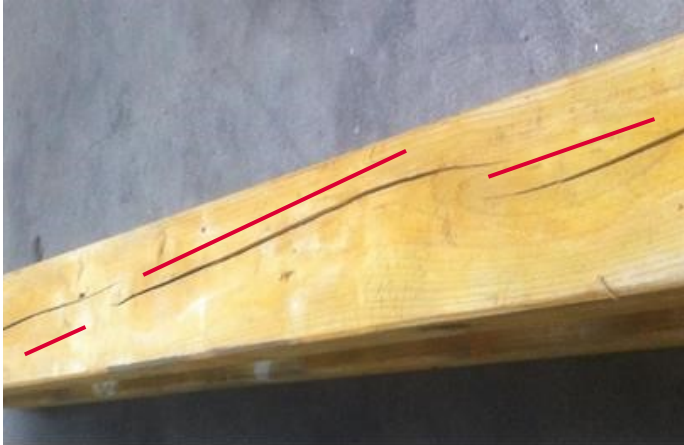
<p><b>01.09 Koksnes žūšanas rezultātā radusies plaisa</b></p> <ul style="list-style-type: none"> <li>■ Plaisa gar koksnes šķiedru</li> <li>■ Un plaisas savstarpēji nesavienojas</li> <li>■ Un max. platumā <math>\leq 4</math> mm</li> <li>■ Un max. garumā 1 m</li> </ul>

<p>Platumā &gt; 4mm</p>

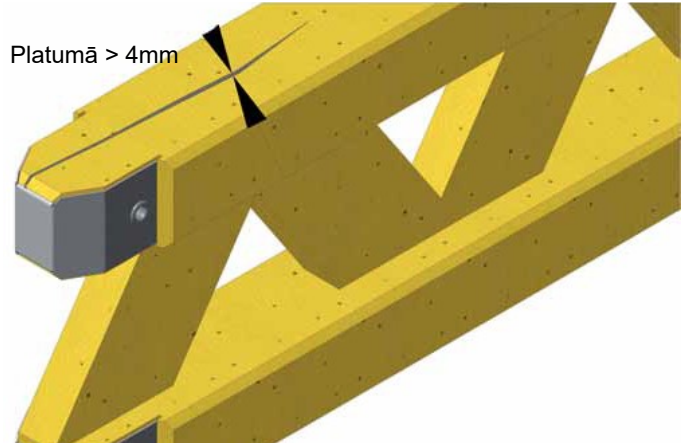
<p><b>01.10 Koksnes žūšanas rezultātā radusies plaisa</b></p> <ul style="list-style-type: none"> <li>■ Platumā &gt; 4 mm</li> <li>■ Garumā &gt; 1 m</li> </ul>

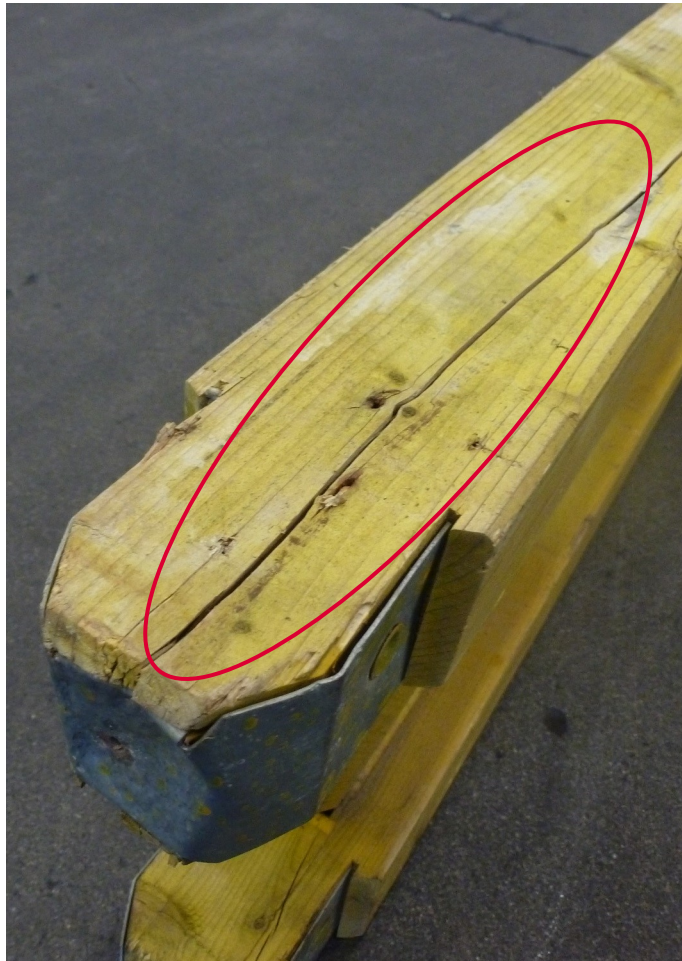
### 01.11 Nepareizas ekspluatācijas rezultātā radusies plaisa

- Bojāta sijas gala klape, plesumi, šķelumi utml.

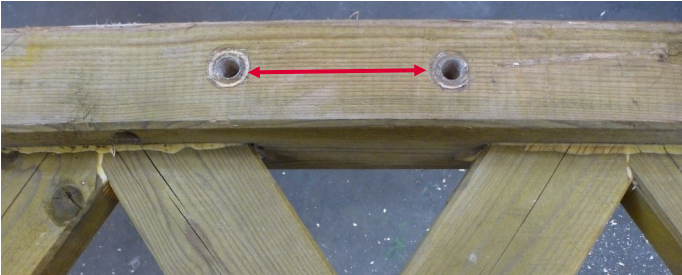
01.15 Urbumi uz sijas GT 24

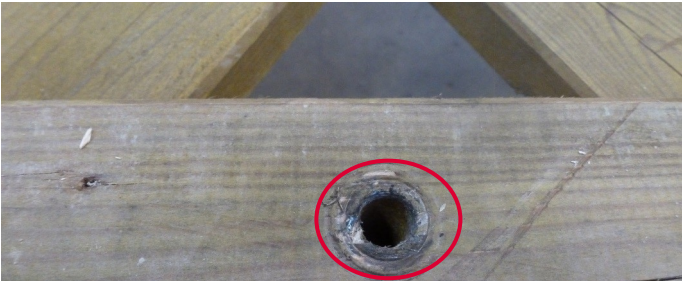
01.16 Urbumi uz sijas GT 24

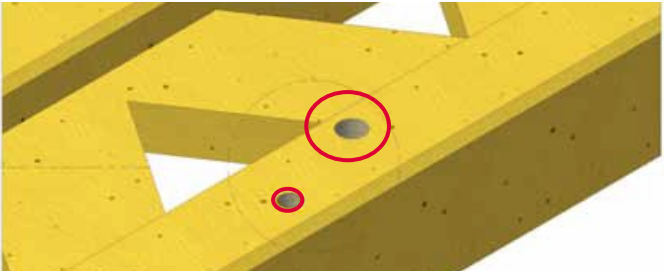
01.17 Urbumi uz sijas GT 24

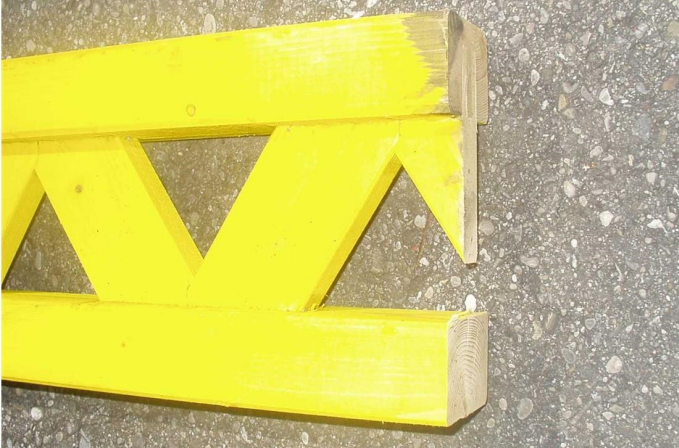
<p>01.21 Zāģēta sija GT 24</p>

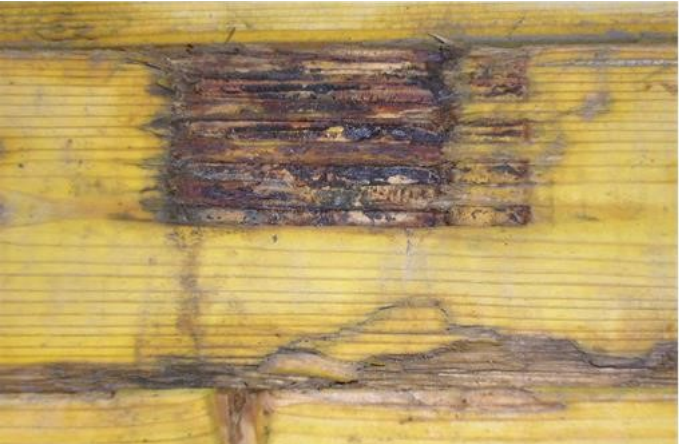
<p>01.22 Ar betona vibratoru radīts bojājums</p> <ul style="list-style-type: none"> <li>■ Iespieduma dziļums ≤ 3,0 mm</li> <li>■ Vai iespieduma dziļums &gt; 3,0 mm</li> </ul>	<p>

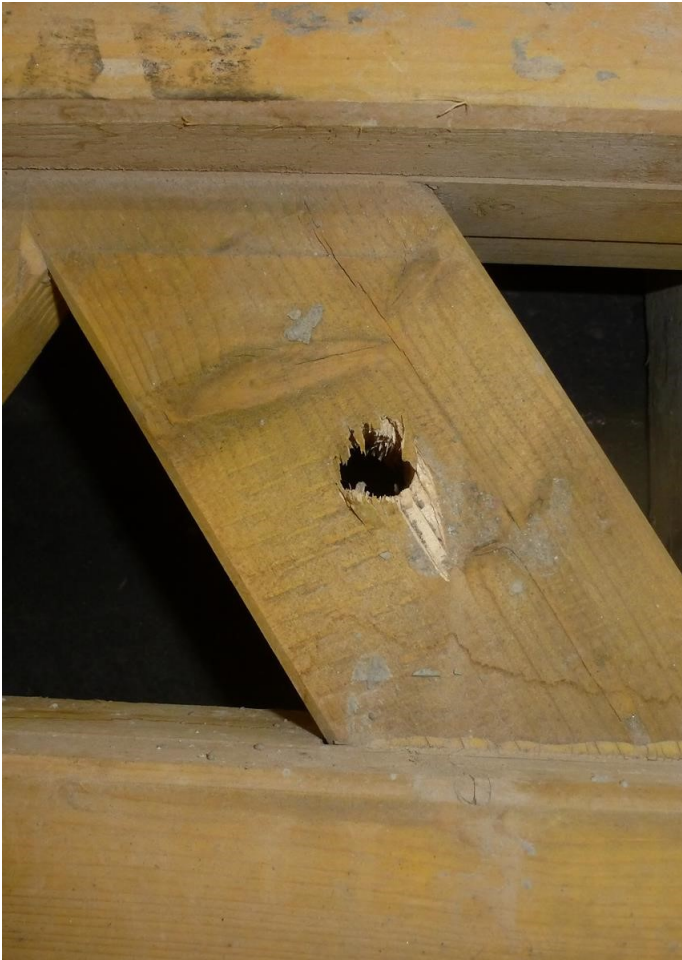
01.23 Urbts sijas statnis

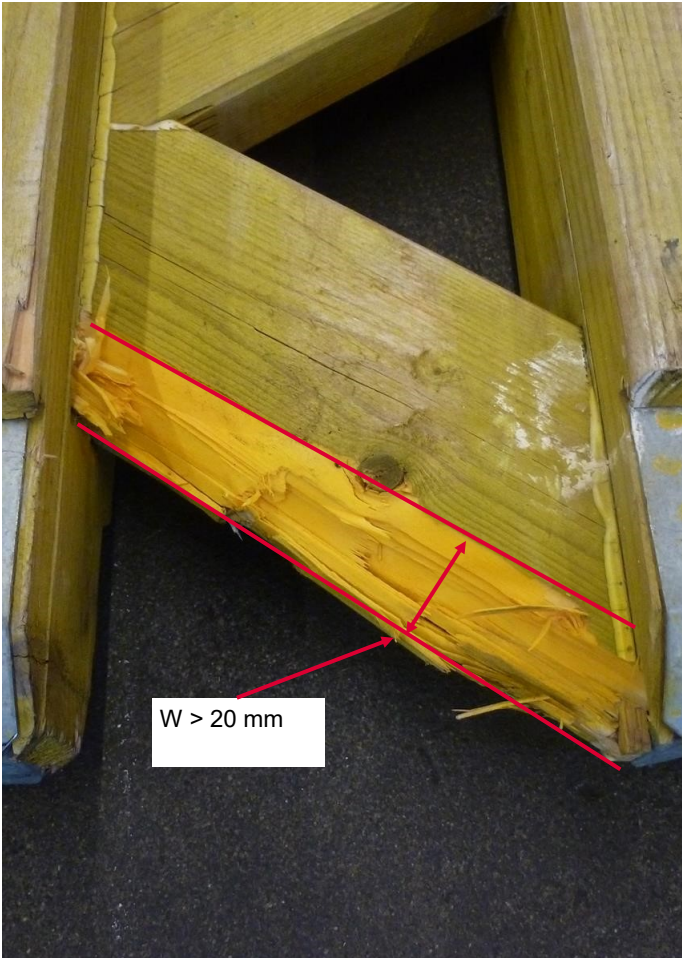
<p><b>01.24 Plēsums, atšķēlums uz sijas statņa</b></p> <ul style="list-style-type: none"> <li>■ Platumā <math>\leq 20</math> mm</li> <li>■ Vai platumā <math>&gt; 20</math> mm</li> <li>■ Vai laužts</li> </ul>	<ul style="list-style-type: none"> <li>

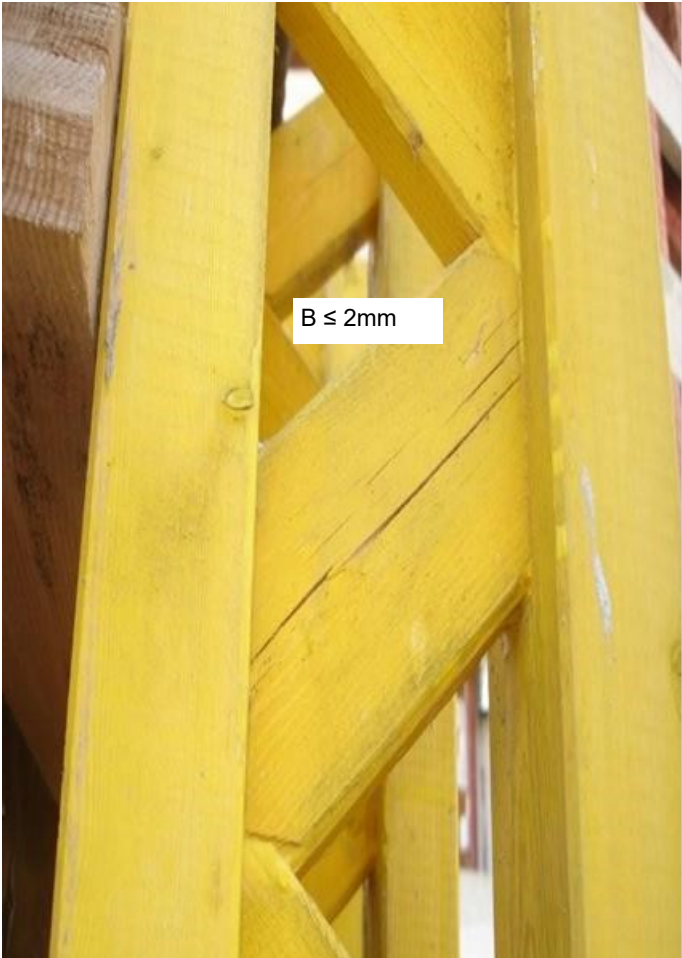
<b>01.25 Plaisa uz sijas statņa</b>			
	<ul style="list-style-type: none"><li>■ Plaisa šķērsām šķiedrai</li><li>■ Vai plaisa gar šķiedru <math>\leq 2</math> mm</li></ul>

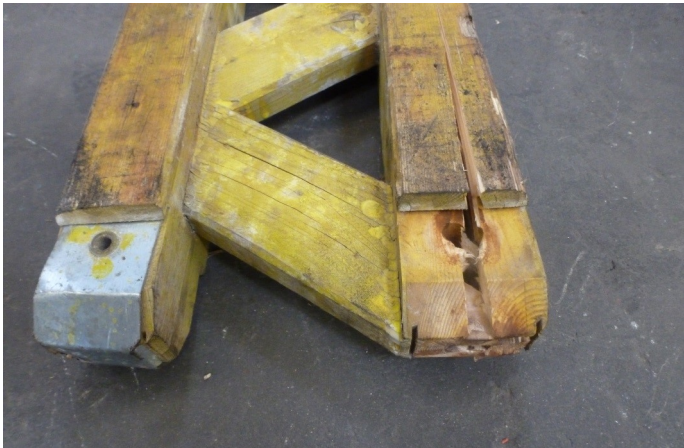
01.26 Bojāta sijas gala klape

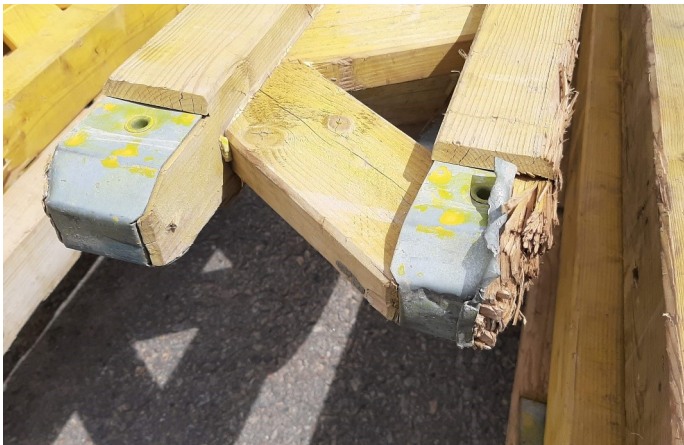
01.27 Bojāta sijas gala klape
