# PERI kvalitātes prasības

## MULTIPROP

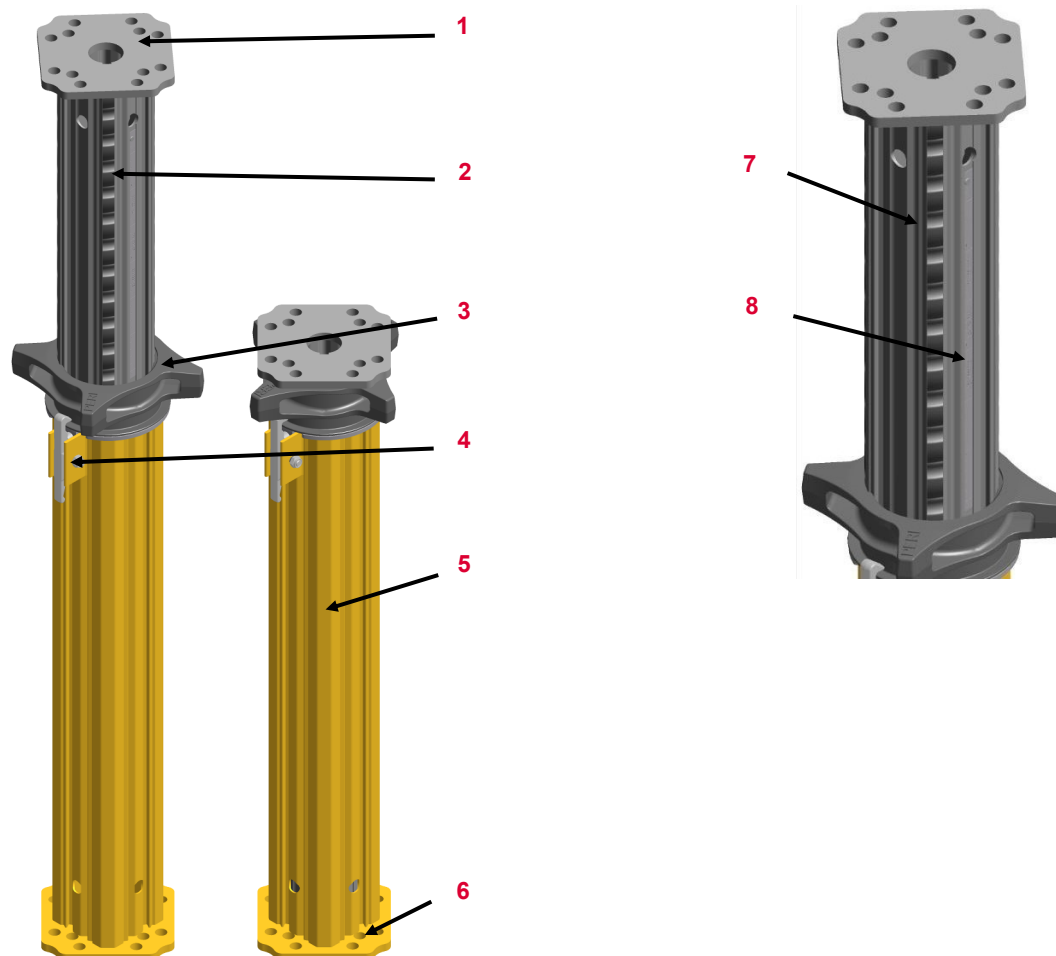
MULTIPROP stute		Nr.	Nosaukums	Artikula Nr.
-----------------	--	-----	-----------	--------------

1	Augšējā plātne	
2	Iekšējā caurule	
3	Manžete	710273
4	Sprūds	710418
5	Ārējā caurule	
6	Pamata plātne	
7	Vītne	
8	Atloks

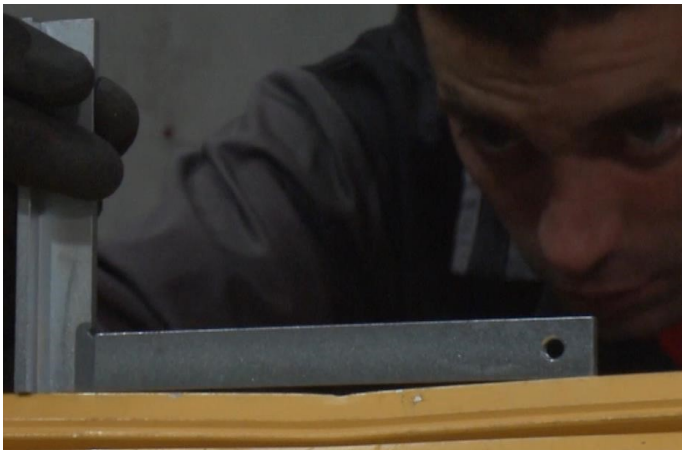
<b>20.05.01 Bukte uz ārējās caurules</b>			
	<ul style="list-style-type: none"> <li>Ja caurule nekustas</li> </ul>

<ul style="list-style-type: none"> <li>Ja ārējā caurule nav remontējama un ja iespējams</li> </ul>

Ārējās caurules nomaiņa

<ul style="list-style-type: none"> <li>Vai ja nomaiņa nav iespējama</li> </ul>

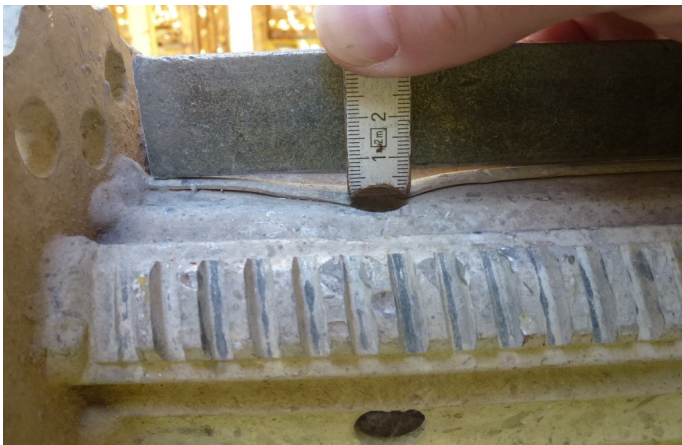
<b>20.05.02 Bukte uz iekšējās caurules</b>			
	<ul style="list-style-type: none"> <li>Caurule nekustas</li> </ul>

<ul style="list-style-type: none"> <li>Vai &gt; 2 mm vītnes zonā un ja iespējams</li> <li>Vai &gt; 3 mm atloka zonā</li> </ul>

iekšējās caurules nomaiņa

<ul style="list-style-type: none"> <li>Vai ja nav iespējams nomainīt</li> </ul>

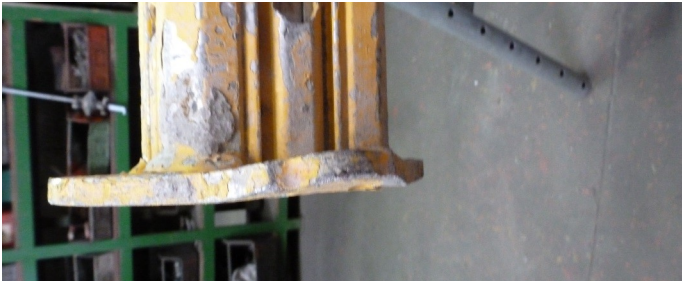
<b>20.05.06 Salocīta augšējā vai pamata plātne</b> <ul style="list-style-type: none"> <li>■ Izliekums <math>\leq 20</math> mm</li> </ul>

<ul style="list-style-type: none"> <li>■ Vai izliekums <math>&gt; 20</math> mm</li> </ul>

Nomainīt iekšējo vai ārējo cauruli

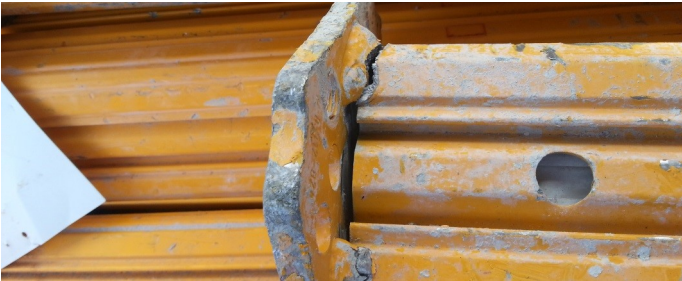
<b>20.05.07 Plaša metinājuma šuvē</b>

Nomainīt iekšējo vai ārējo cauruli

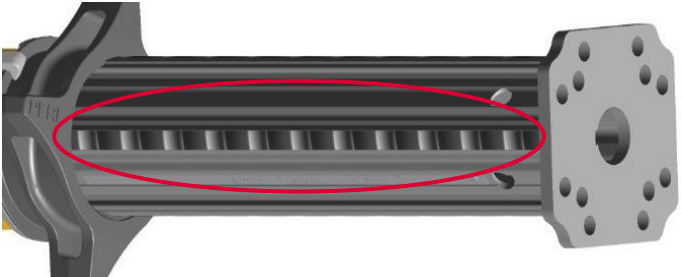
<b>20.05.08 Betona paliekas vītnes zonā</b>

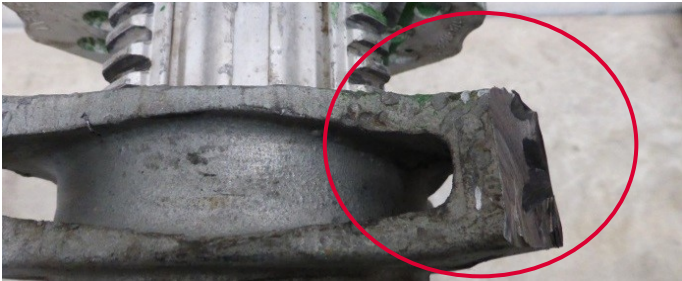
<b>20.05.09 Manžete (vecā versija: bez uzlabojumiem)</b>

<ul style="list-style-type: none"> <li>■ Izrauti gabali</li> </ul>		<ul style="list-style-type: none"> <li>■ Vai plaisa manžetē</li> </ul>

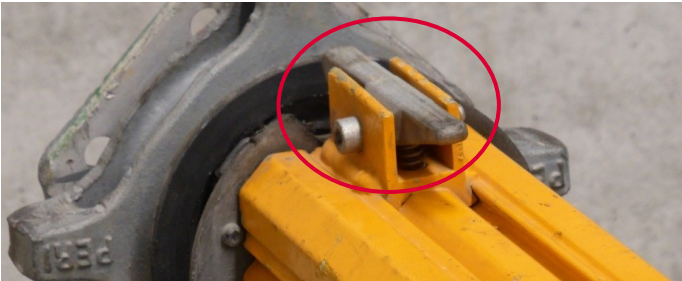
<b>20.05.10 Sprūda bojājums   ne-funkcionē</b>

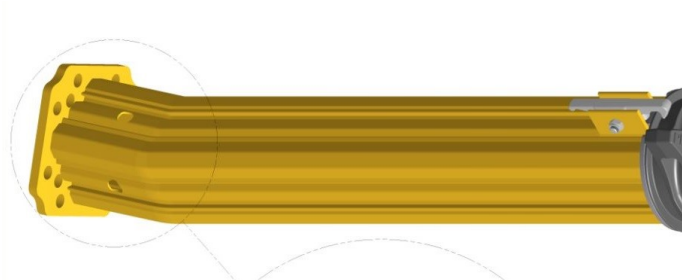
<b>20.05.11 Pilnībā saliekta stute (abas caurules saliekta)</b>

<ul style="list-style-type: none"> <li>■ Caurule nekustas</li> </ul>

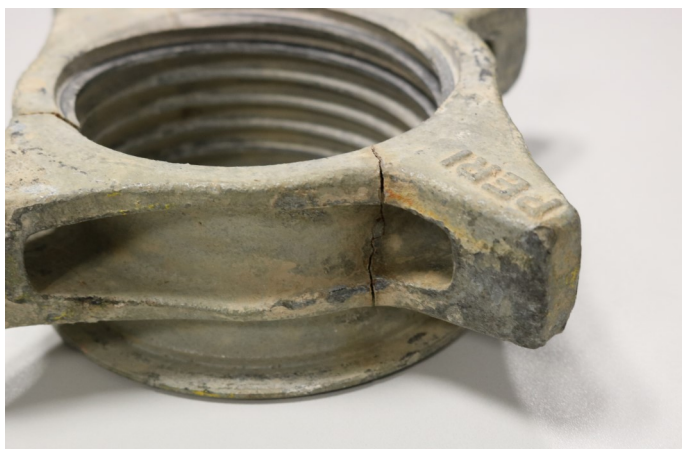
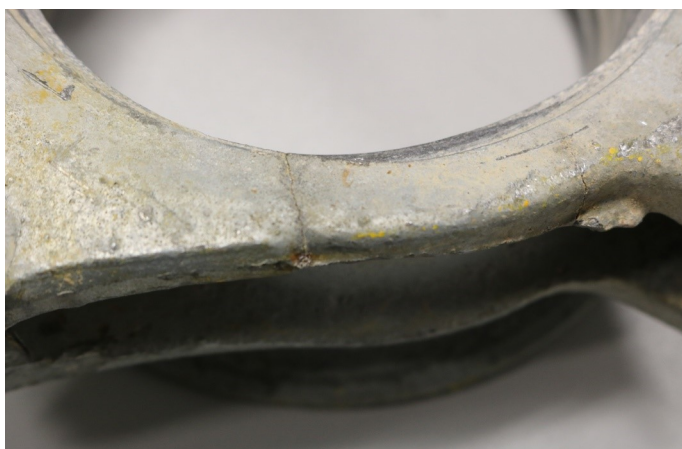
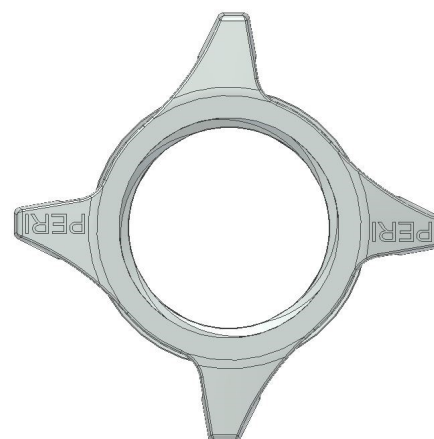
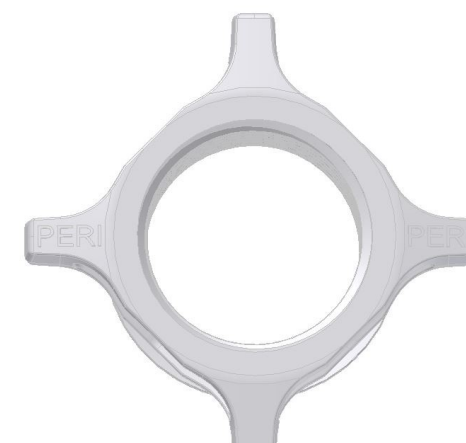
20.05.52 Plaisas manžetē (jaunā versija ar uzlabojumiem)

Jaunā versija ar uzlabojumiem (no 2015)

Vecā versija (līdz 2015)

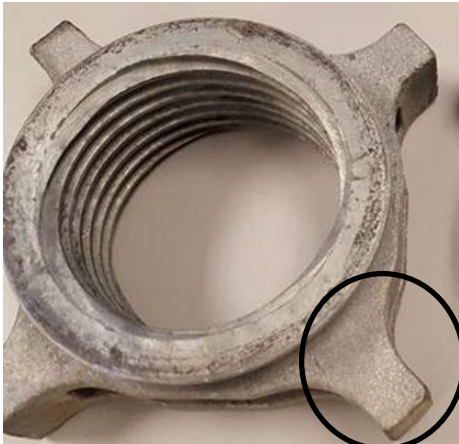
Stute	Apraksts	Darbība	Izmaksas	Tips
 	<p>✓</p> <p>20.05.53 Kopija   viltojums</p> <ul style="list-style-type: none"><li>■ Identifikācija uz manžetes (PERI marķējums)</li></ul>

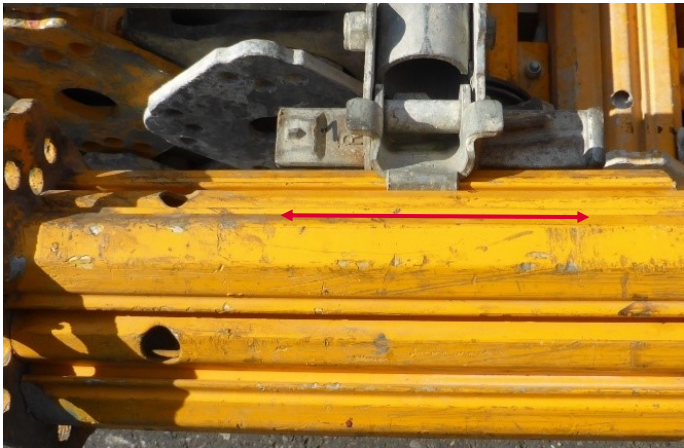
<b>20.05.12 Savienotājs nefunkcionē (stute nekustas)</b>

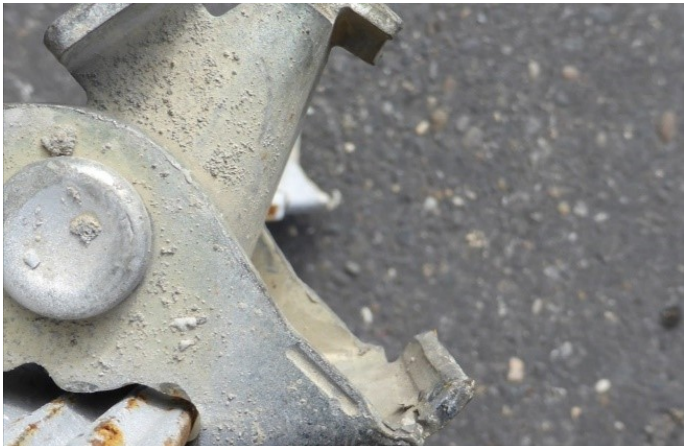
<b>20.05.13 Savienotājs saliekts   deformēts</b>

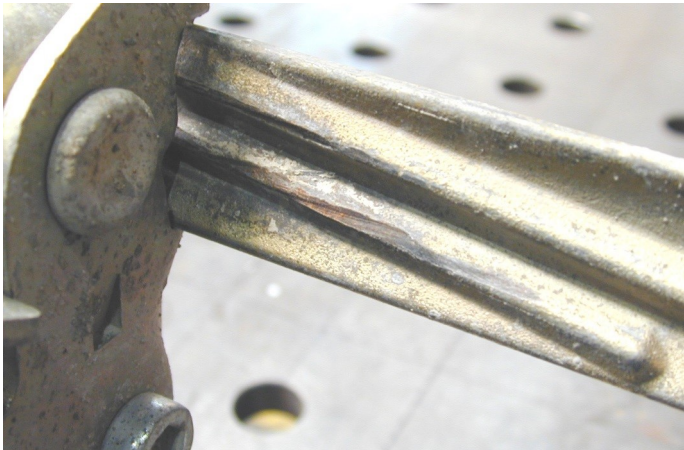
<p><b>20.05.15 Kīlis sarūsējis   nolietojies</b></p> <ul style="list-style-type: none"> <li>■ Nefunkcionē</li> </ul>

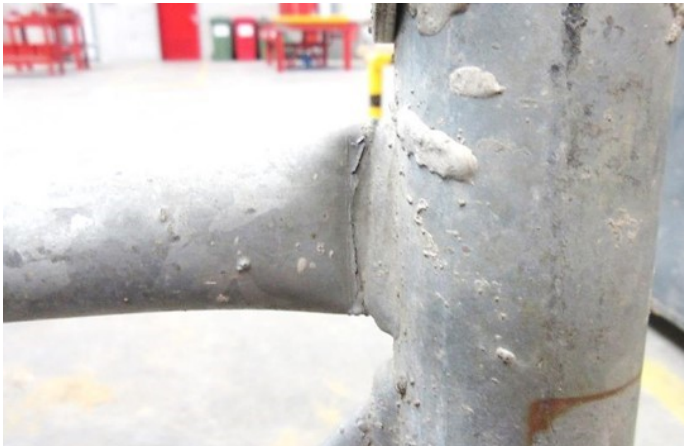
<p><b>20.05.16 Plaisa metinājuma šuvē</b></p> <ul style="list-style-type: none"> <li>■ Bez deformācijas</li> </ul>

<ul style="list-style-type: none"> <li>■ Vai ar deformāciju</li> </ul>

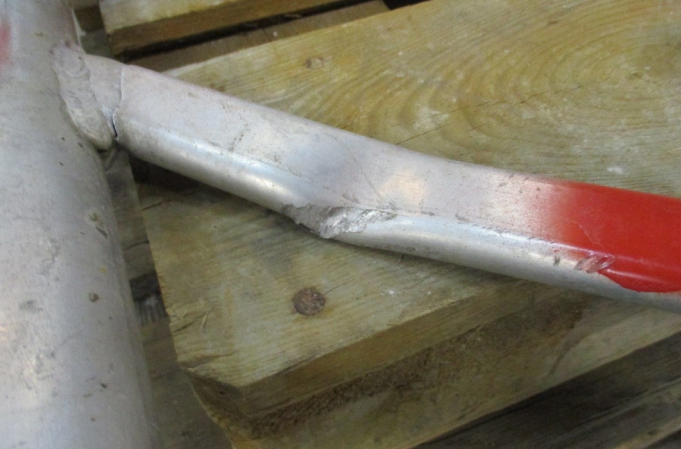
<b>20.05.54 Statnis salocīts</b>			
	<ul style="list-style-type: none"> <li>■ Ja iespējams</li> </ul>

<ul style="list-style-type: none"> <li>■ Vai deformētas statņa kantis</li> </ul>

<ul style="list-style-type: none"> <li>■ Vai bukte statnī</li> </ul>

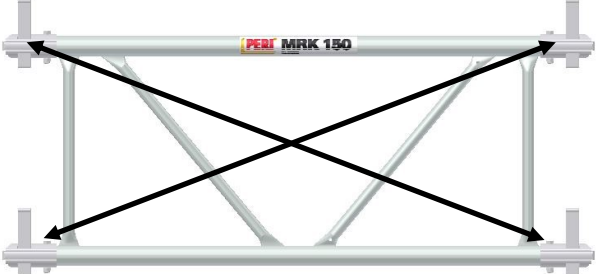
<b>20.05.55 MRK saliekts diagonāli</b>			
	<ul style="list-style-type: none"> <li>■ Ja iespējams</li> </ul>

<ul style="list-style-type: none"> <li>■ Vai ja nav iespējams</li> </ul>

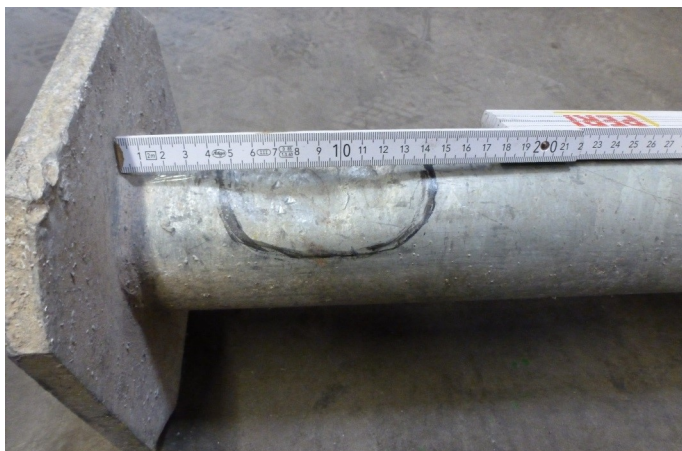
### 20.05.17 Caurule saliekta

- ≤ 6 mm dziļumā ≤ Ø 60 mm
- Vai > 6 mm dziļumā
- Vai > Ø 60 mm

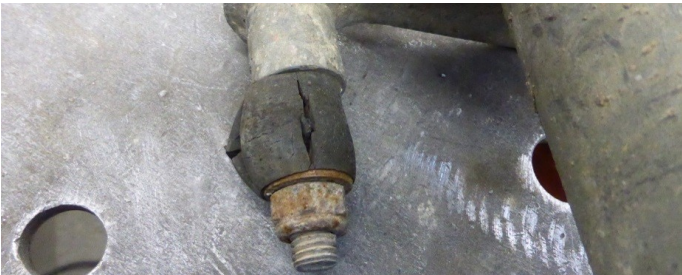
<p><b>20.05.19 Atspercaurule bojāta, trūkst</b></p> <ul style="list-style-type: none"> <li>■ Atspercauruls 1. versija (melna)</li> <li>■ Vai atspercaurule 2. versija (oranža)</li> </ul>

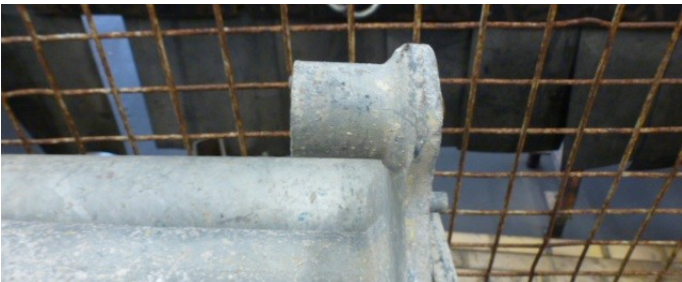
<p><b>20.05.20 Spriegotājs bojāts   iztrūkst</b></p>

<p>780108 (Atspercaurule) 780105 (Spriegotājs) 710381 (Uzgrieznis) 780702 (Paplāksne 2x)</p>

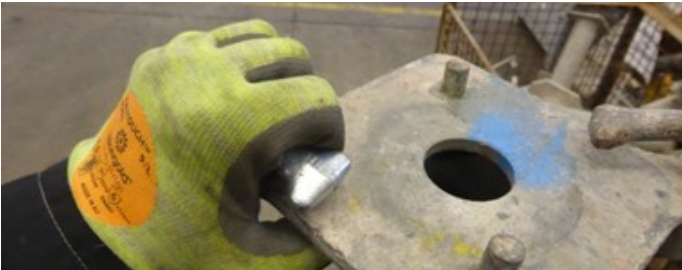
<p><b>20.05.21 Spriegotājs nav pievilkts</b></p> <ul style="list-style-type: none"> <li>■ Spriegotājam jābūt pretestībai, kustinot ar roku</li> </ul>

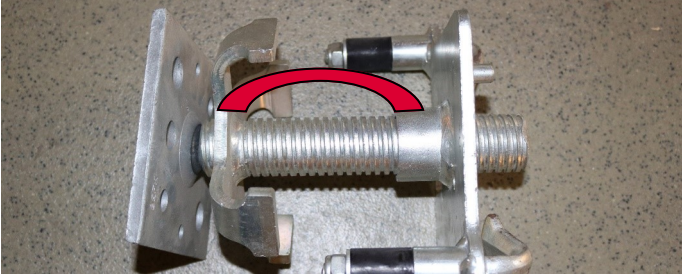
<b>20.05.22 Vārpsta saliekta</b>  <ul style="list-style-type: none"> <li>■ &gt; 5 mm</li> </ul>

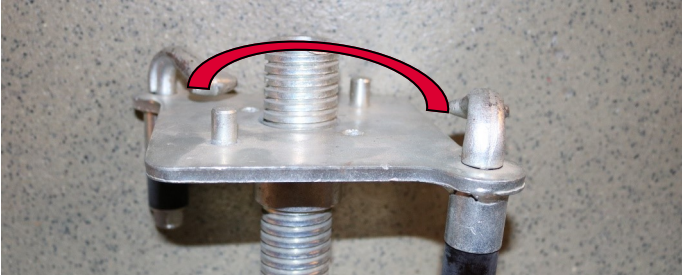
<b>20.05.23 Saliekta augšējā vai pamata plāksne</b>  <ul style="list-style-type: none"> <li>■ &gt; 5 mm</li> </ul>

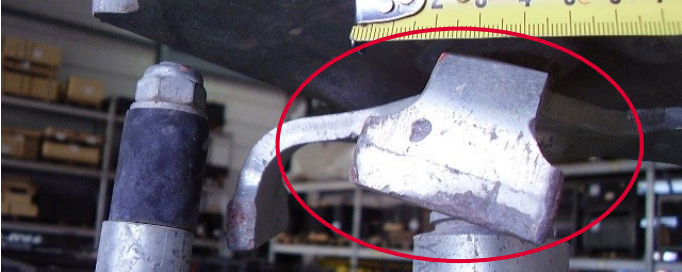
<b>20.05.23 Saliekts rotors</b>  <ul style="list-style-type: none"> <li>■ Nav plaisas rotorā</li> <li>■ Vai ir plaisa rotorā</li> </ul>

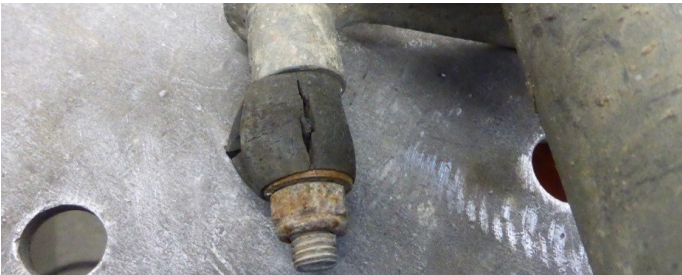
<p><b>20.05.25 Atspercaurule bojāta   iztrūkst</b></p> <ul style="list-style-type: none"> <li>■ Atspercaurule 1. versija (melna)</li> <li>■ Vai atspercaurule 2. versija (oranža)</li> </ul>

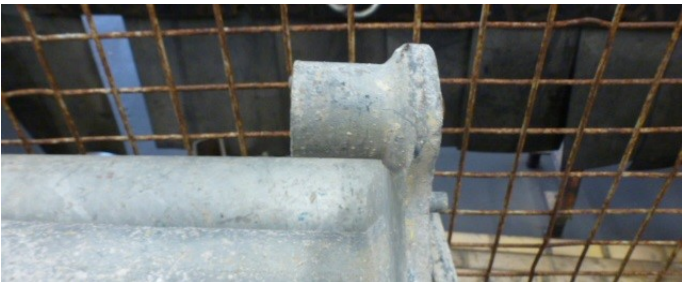
<p><b>20.05.26 Spriegotājs bojāts   trūkst</b></p>

<ul style="list-style-type: none"> <li>780108 (Atspercaurule)</li> <li>780105 (Spriegotājs)</li> <li>710381 (Uzgrieznis)</li> <li>780702 (Paplāksne 2x)</li> </ul>

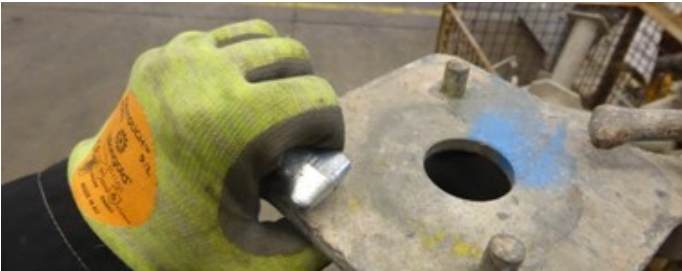
<p><b>20.05.27 Spriegotājs nepievilkts</b></p> <ul style="list-style-type: none"> <li>■ Spriegotājam jābūt pretestībai, kustinot ar roku</li> </ul>

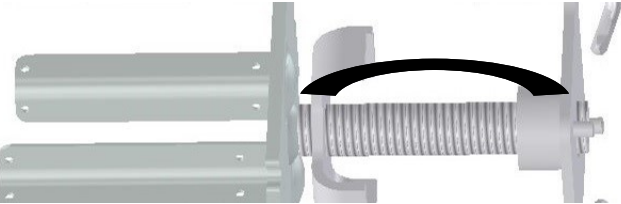
<b>20.05.28 Vārpsta saliekta</b> <ul style="list-style-type: none"> <li>■ &gt; 5 mm</li> </ul>

<b>20.05.29 Saliekta augšējā vai pamata plāksne</b> <ul style="list-style-type: none"> <li>■ &gt; 5 mm</li> </ul>

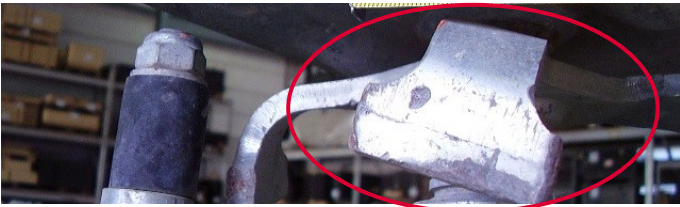
<b>20.05.30 Rotors saliekts</b> <ul style="list-style-type: none"> <li>■ Nav plaisas rotorā</li> <li>■ Vai ir plaisa rotorā</li> </ul>	<ul style="list-style-type: none"> <li>

<b>20.05.31 Rags saliekts</b> <ul style="list-style-type: none"> <li>■ Nav plaisas metinājuma šuvē</li> <li>■ Vai ir plaisa metinājuma šuvē</li> </ul>	<ul style="list-style-type: none"> <li>

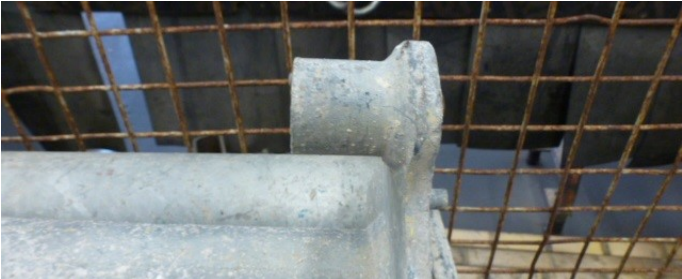
<p><b>20.05.33 Spriegotājs bojāts   iztrūksts</b></p>

<p>780108 (Atspercaurule)            780105 (Spriegotājs)            710381 (Uzgrieznis)            780702 (Paplāksne 2x)</p>

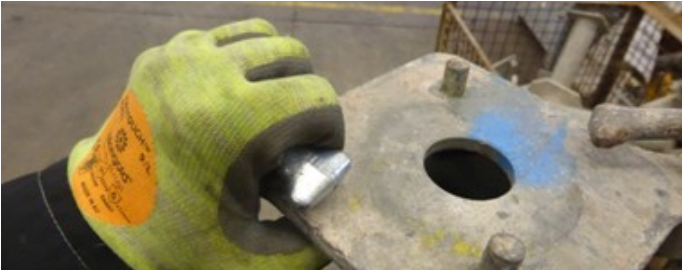
<p><b>20.05.34 Spriegotājs nav pievilkts</b></p> <ul style="list-style-type: none"> <li>■ Spriegotājam jābūt pretestībai, kustinot ar roku</li> </ul>

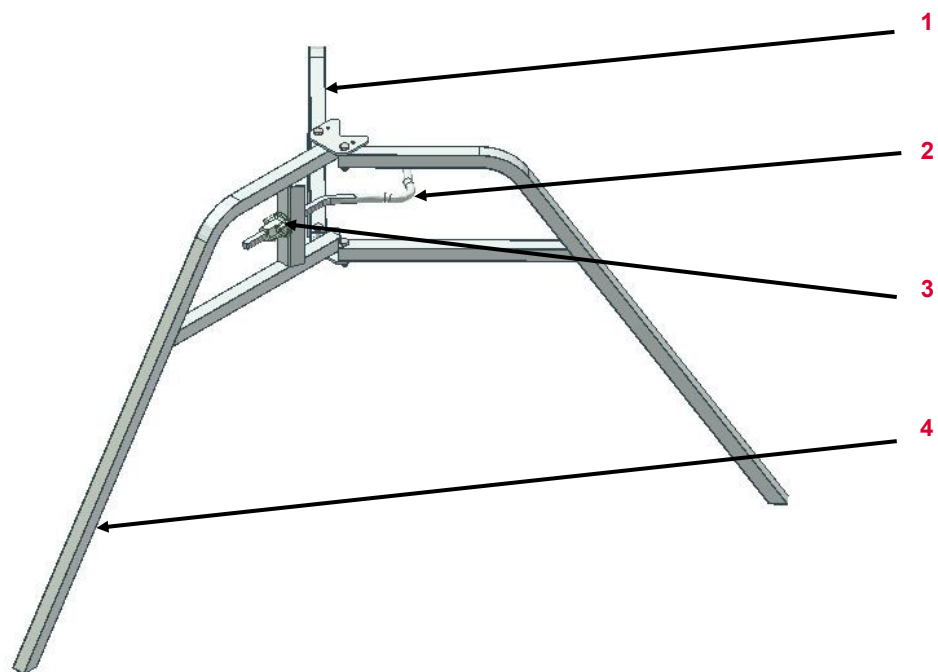
Trijkājis (028000)	Nr.	Nosaukums	Artikula Nr.
--------------------	-----	-----------	--------------

1	Pagrieziena kāja	715643
2	Spriegošanas cilpa	710161
3	Uzgrieznis	030130
4	Atbalsta kāja	715642

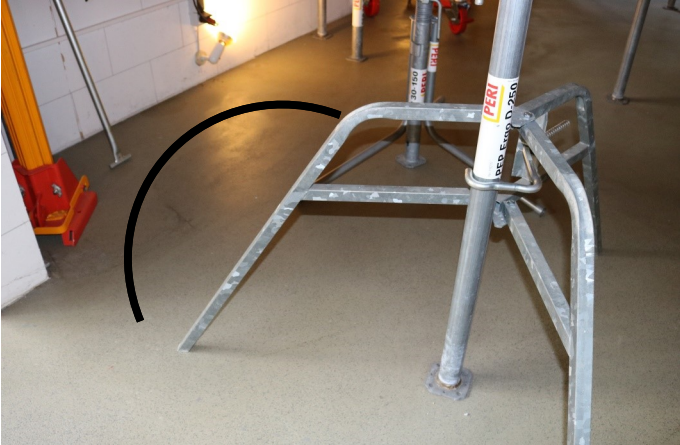
<b>20.05.35 Pagrieziena kāja</b> <ul style="list-style-type: none"> <li>■ Ja funkcionē</li> <li>■ Vai ja nefunkcionē</li> </ul>	<ul style="list-style-type: none"> <li>

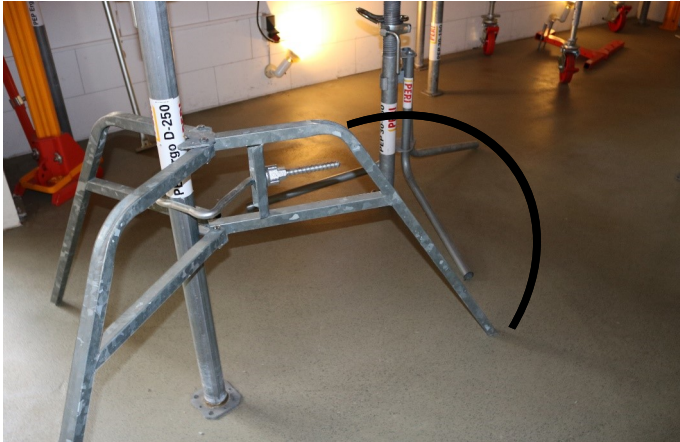
<b>20.05.36 Atbalsta kāja saliekta</b> <ul style="list-style-type: none"> <li>■ Ja iespējams</li> <li>■ Vai ja nav iespējams</li> </ul>	<ul style="list-style-type: none"> <li>

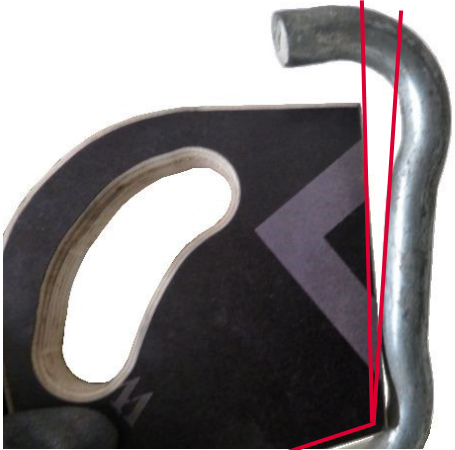
<b>20.05.37 Savilcējskava deformēta</b>  ■ > 100°

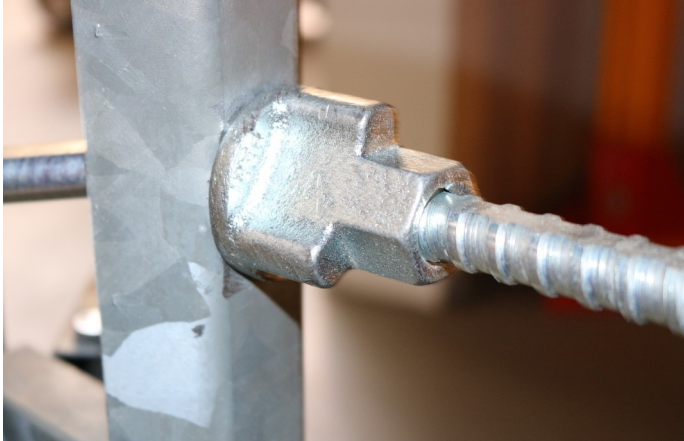
<b>20.05.38 Uzgrieznis sabojāts</b>

030130 (Uzgrieznis) 767043 (Sprosta tapa)

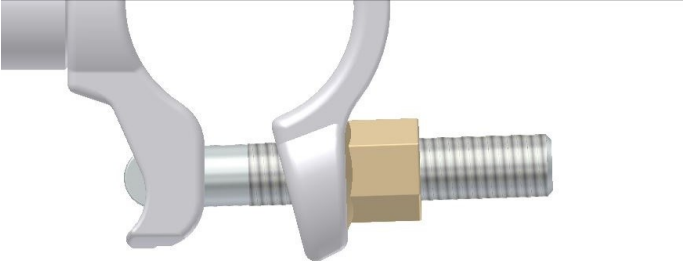
<b>20.05.39</b> Skrūve bojāta   iztrūkst

710702 (Skrūve) 710340 (Uzgrieznis)

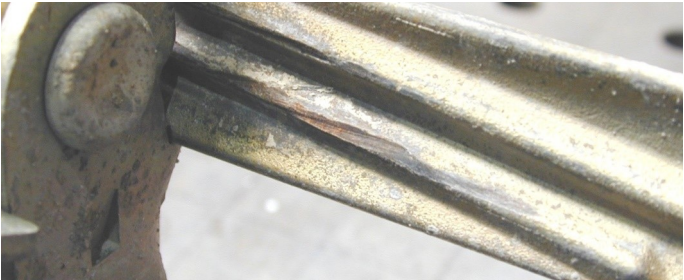
<b>20.05.40</b> Ķīlis nefunkcionē

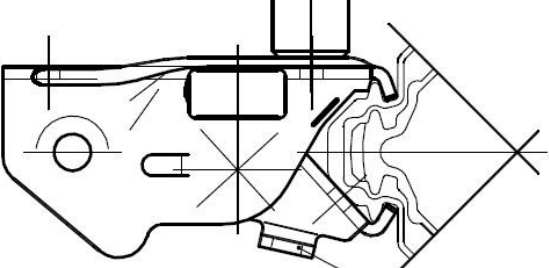
<b>20.05.41</b> Nav iespējams savienot ar MULTIPROP stuti

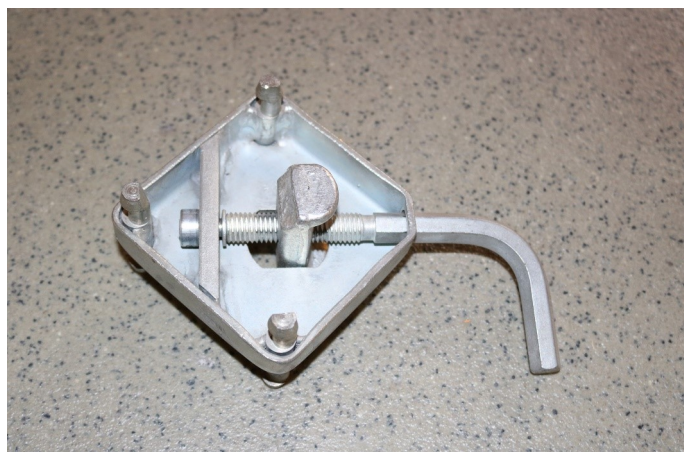
20.05.42 Skrūve vai atslēga iztrūkst

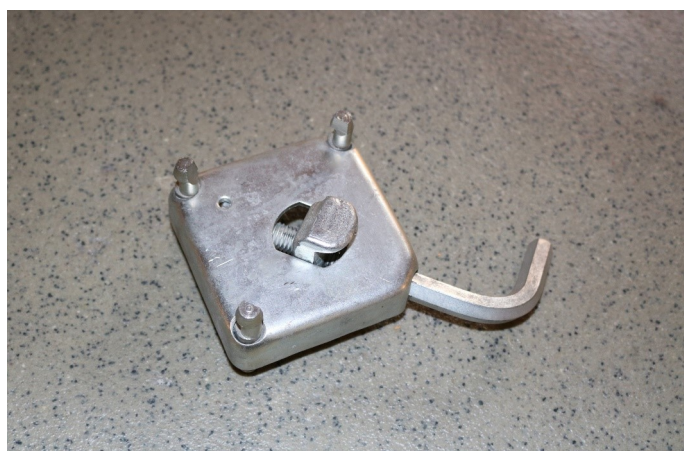
20.05.43 Deformēts | saliekts

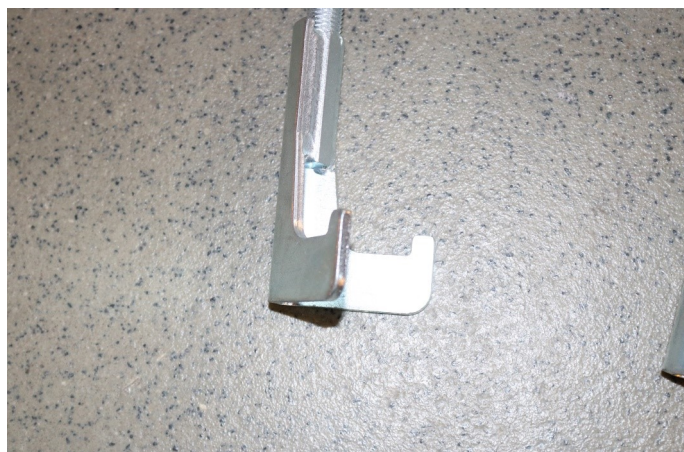
20.05.44 Satvērējs saliekts | iztrūkst

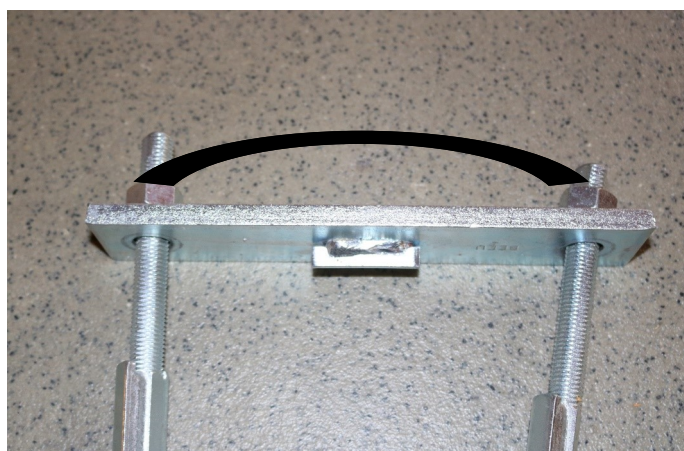
20.05.45 Skava saliekta

■ > 10 mm

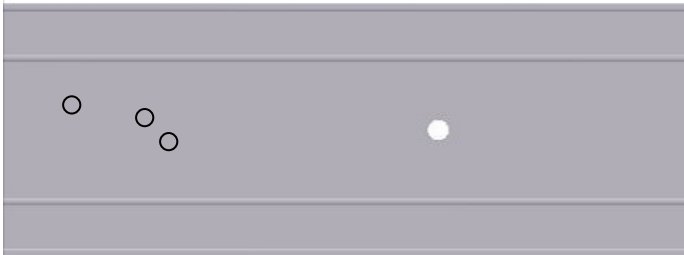
<b>20.05.48 Naglu caurumi</b>	<ul style="list-style-type: none"> <li>■ ≤ Ø 5 mm</li> </ul>

<ul style="list-style-type: none"> <li>■ Vai &gt; Ø 5 mm</li> </ul>

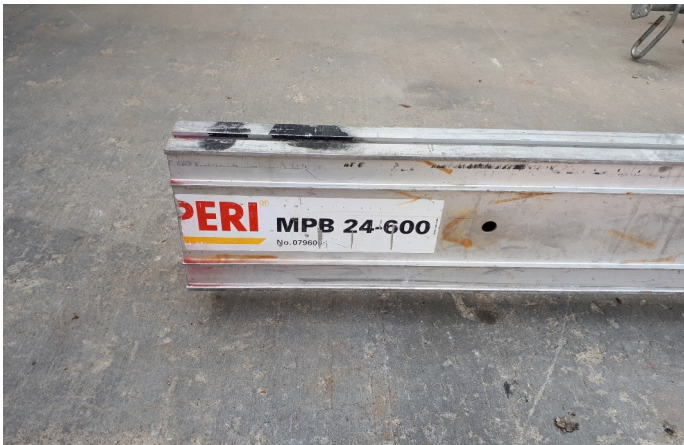
<b>20.05.49 Sija saīsināta</b>	<ul style="list-style-type: none"> <li>■ Pieļaujams tikai kombinācijā ar atbilstošā vietā uztaisītiem urbumiem</li> </ul>

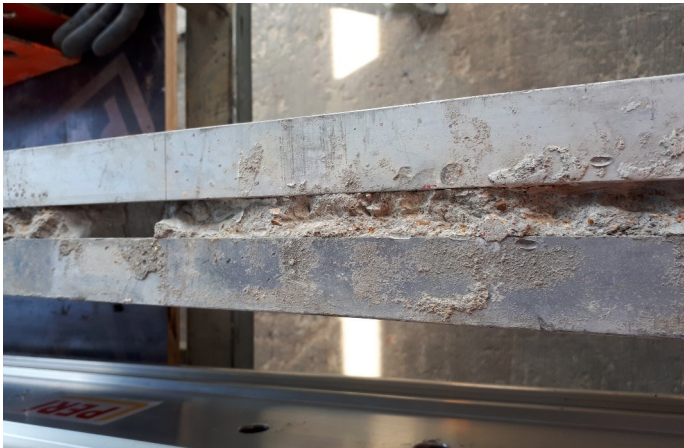
<b>20.05.57 Neiztīrīta vadīkla</b>

<ul style="list-style-type: none"> <li>■ Ja iespējams</li> </ul>

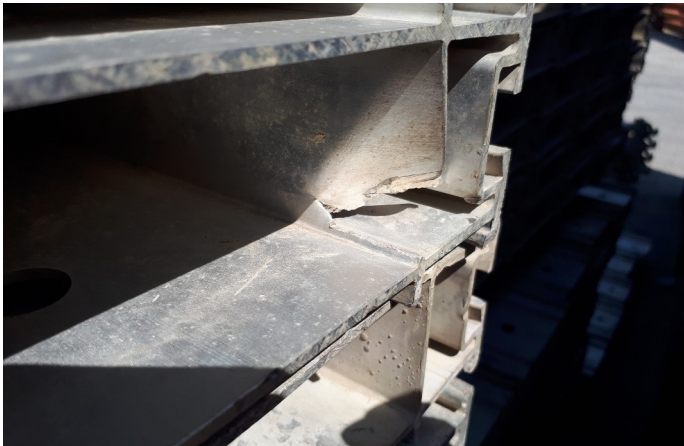
<b>20.05.58 plaisa, robs iekšējā profilā</b>
