PERI kvalitātes prasības

DOMINO

PERI SIA
Betonēšanas veidņi
Tehniskie risinājumi
Sastatnes

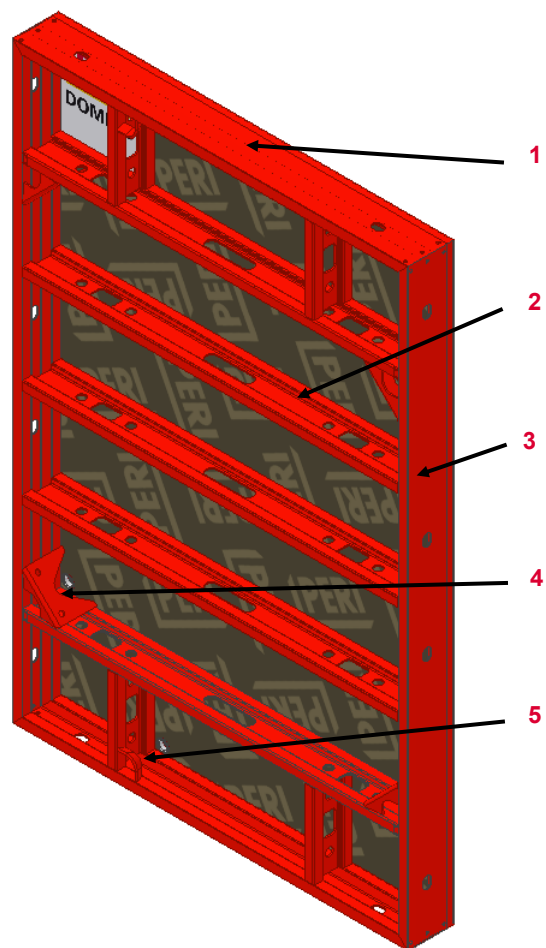
Metāla rāmis	Nr.	Nosaukums	Artikula Nr.
--------------	-----	-----------	--------------

1	Gala profils	
2	Statnis	
3	Sānu profils	
4	Savilces enkurligzda	108556
5	Savilces enkurplātne	740473

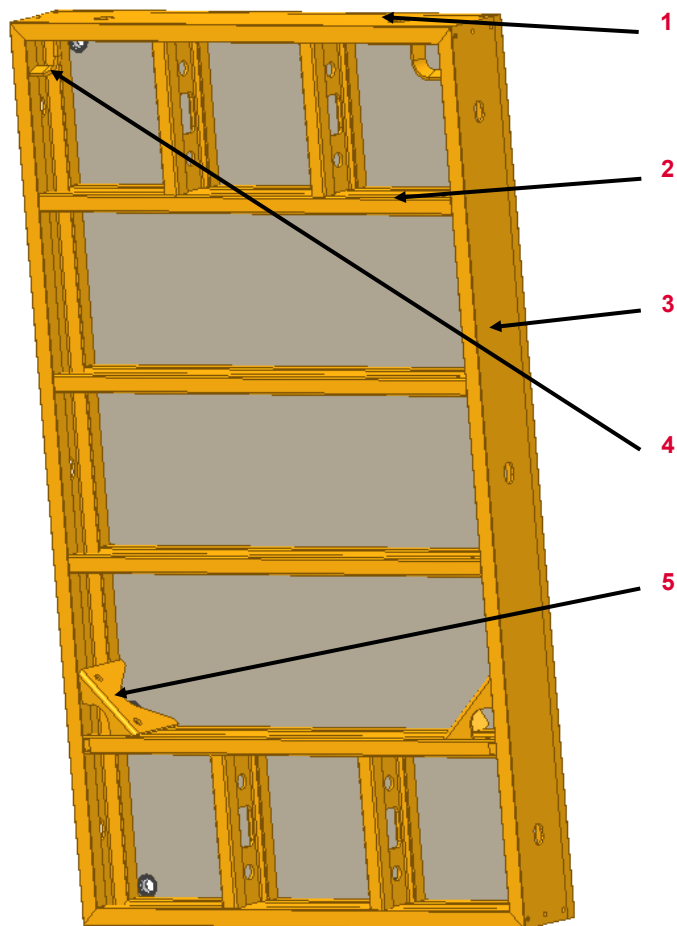
Alumīnija rāmis

Nr.	Nosaukums	Artikula Nr.
1	Gala profils	
2	Statnis	
3	Gala profils	
4	Savilces Enkurplātne Alu	740474
5	Savilces enkurligzda Alu	108567

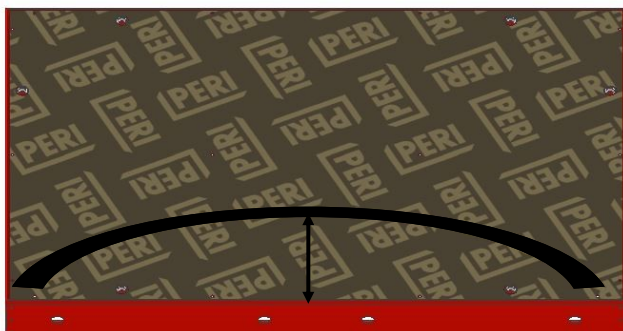
24.01 Saliekts rāmis

- > 8 mm

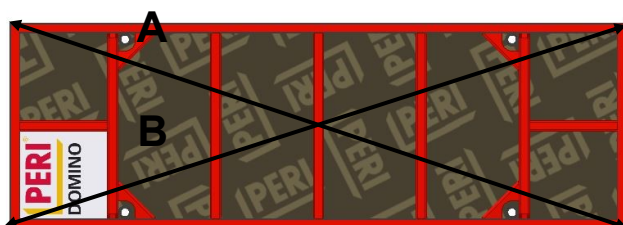
24.02 Panelis ir savērpts, kontrole, veicot mērīšanu pa diagonāli

- Starpība A un B > 5 mm

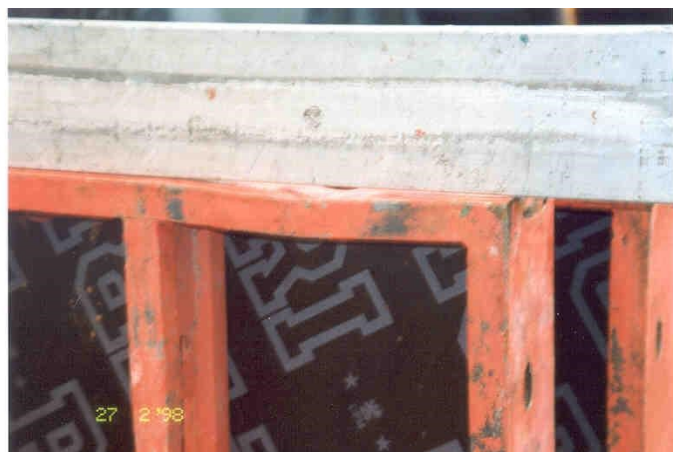
24.03 Iespiedums (bukte) rāmja profilā

Pēc taisnošanas jāveic metinājuma šuvju pārbaude

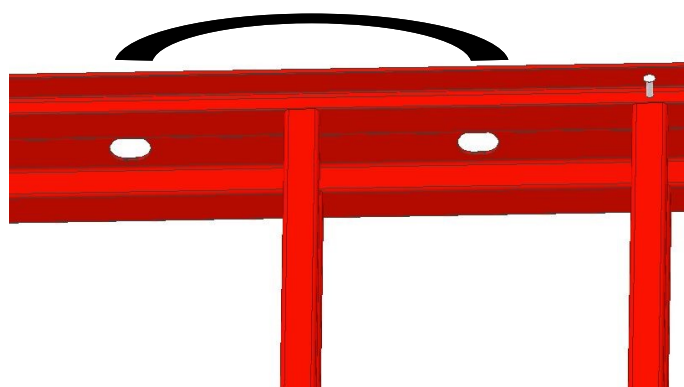
24.04 Deformēta rāmja profila sānu mala (šķautne)

■ ≤ 3 mm

■ > 3 mm

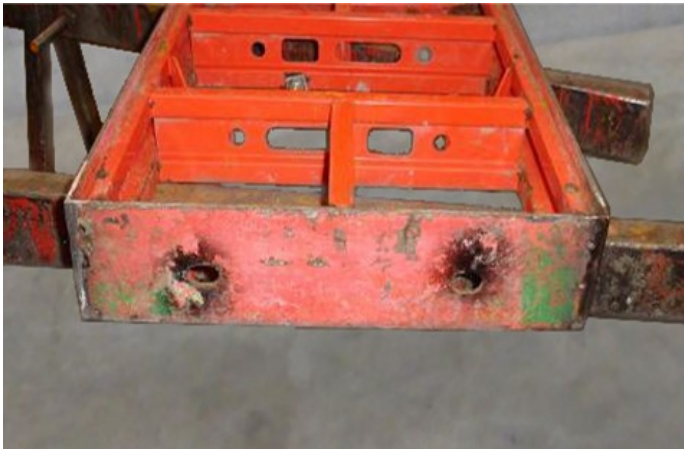
24.05 Deformēts gala profils <ul style="list-style-type: none">Nav iespējams izmantot DRS aizvietošanas stiprinājuma vietu

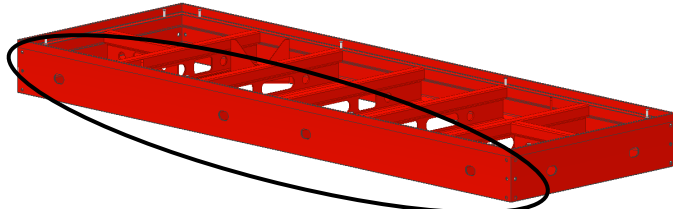
24.06 Deformēts rāmja sānu profils <ul style="list-style-type: none">Nav iespējams izmantot DRS aizvietošanas stiprinājuma vietu

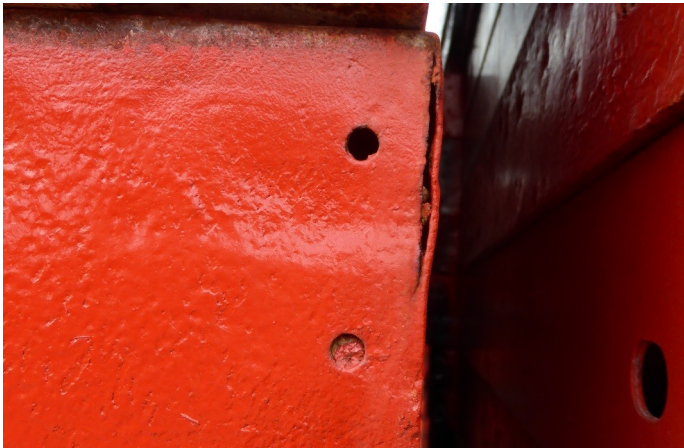
<p>24.09 Plīsusi metinājuma šuve uz rāmja stūra vai statņa</p>

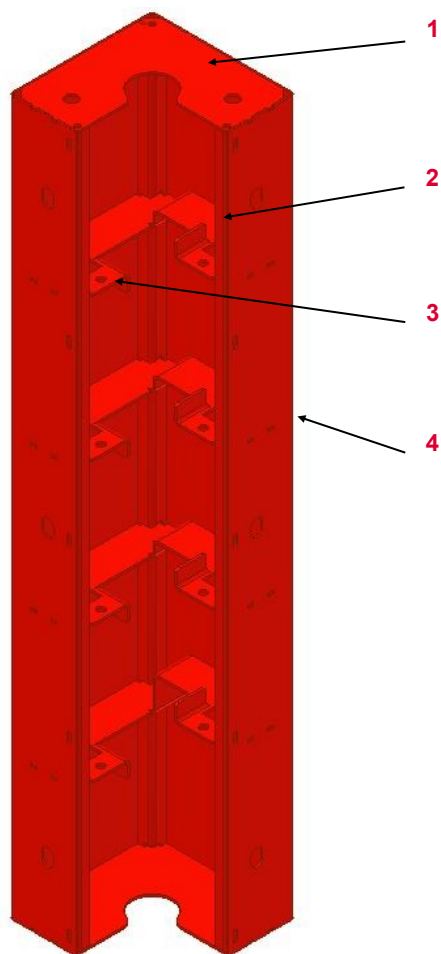
Iekšējais metāla stūris DISE

Nr.	Nosaukums	Artikula Nr.
1	Nosegplāksne	
2	Profila mala	
3	Statnis	
4	Stūra virsma

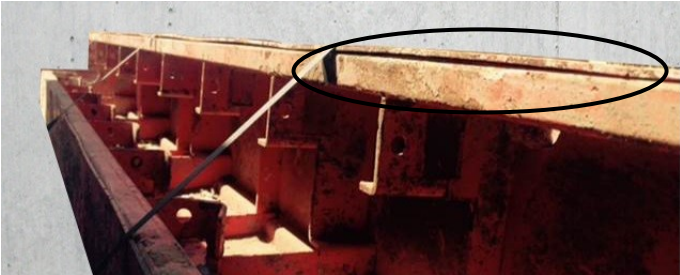
24.11 Izliekta sutra virsma

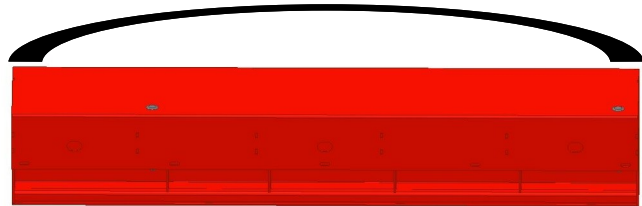
24.12 Izliekts sutra profils

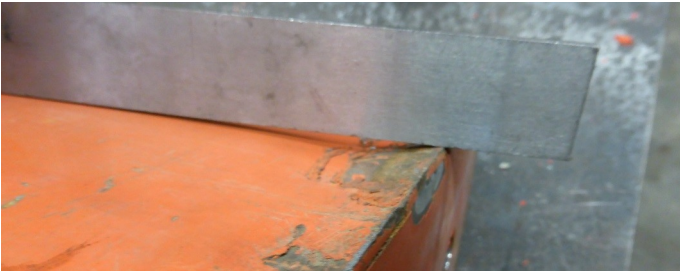
24.13 Bukte stūra virsmā

088027
	■ > 8 mm

■ > 3 mm

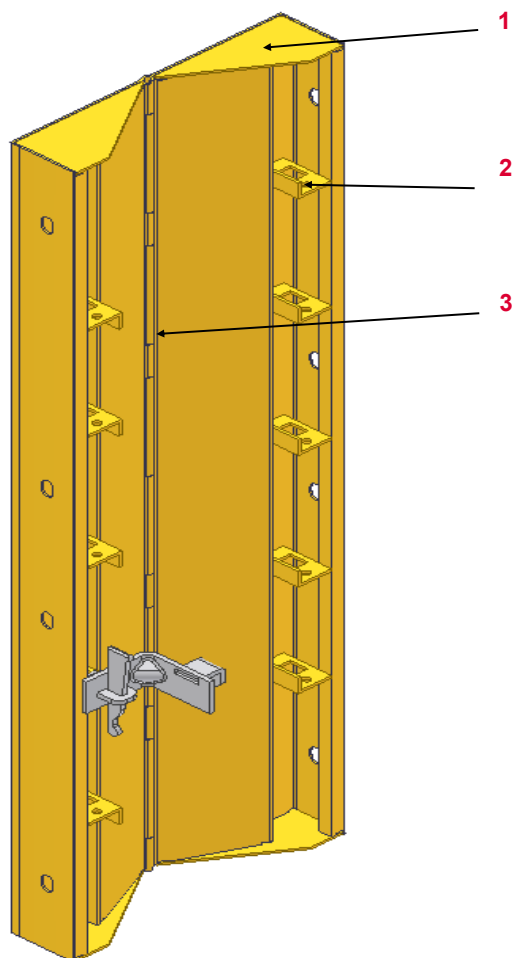
Šarnīrveida stūris DGE

Nr.	Nosaukums	Artikula Nr.
1	Cover plate	750057
2	Corner	750058
3	Hinge

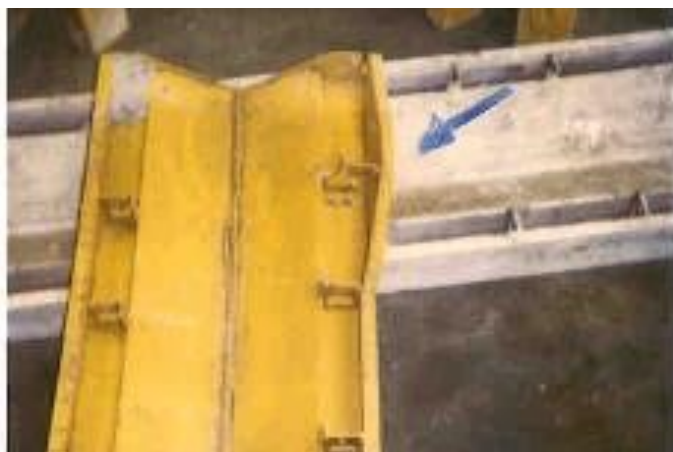
24.14 Saliiekts profils

- > 5 mm

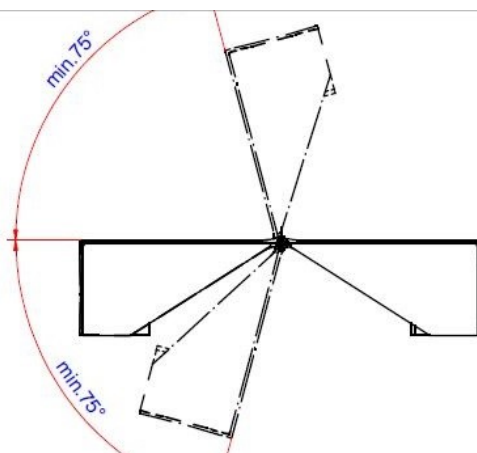
24.15 Šarnīrveida stūris DGE ne-funkcionē

- Iztīrīt un ieeļļot enģi (viru)
- Ja nav iespējams atjaunot funkcionalitāti

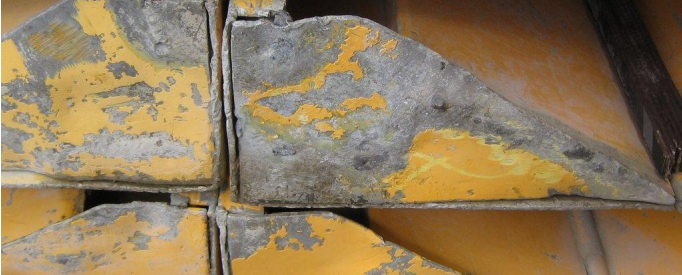
<p>24.16 Deformēta, salauzta stūra noseģplāksne</p> <ul style="list-style-type: none"> ■ Ja iespējams ■ Vai, ja remonts nav iespējams

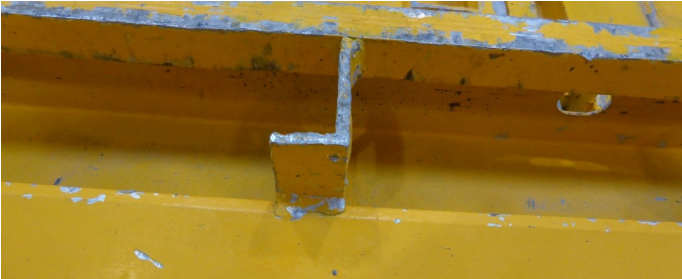
<p>24.17 Deformēts savienojuma profils</p>

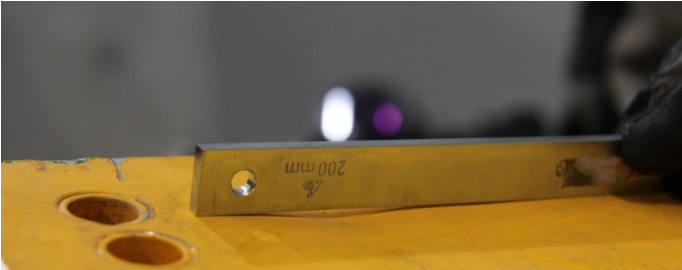
<p>24.18 Deformēta (bukvēta) šarnīrveida stūra darba virsma</p> <ul style="list-style-type: none"> ■ > 3 mm

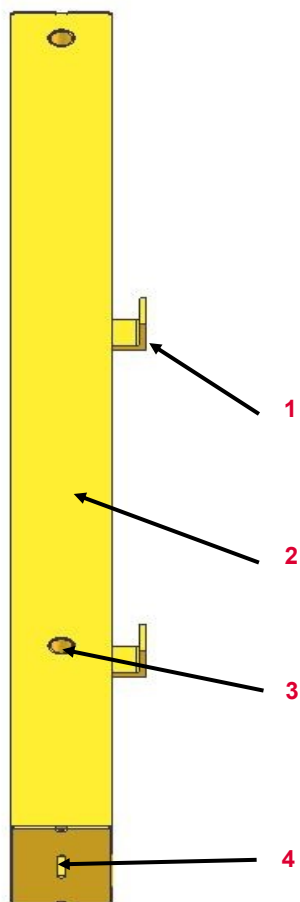
Starplika

Nr.	Nosaukums	Artikula Nr.
1	Stūris Alu	770257
2	Darba virsma	
3	Caurule Alu	770258
4	Ieliskas plāksne	101959

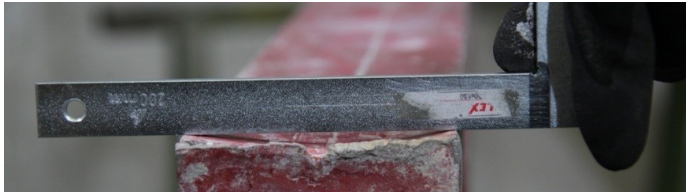
24.20 Iespiedums (bukte) darba virsmā <ul style="list-style-type: none"> ■ > 3 mm ≤ 10 mm

<ul style="list-style-type: none"> ■ Vai > 10 mm

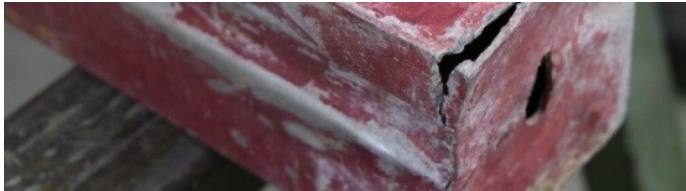
24.21 Deformēta noseglāksne <ul style="list-style-type: none"> ■ Nav bojāta metinājuma šuve

<ul style="list-style-type: none"> ■ Vai ir bojāta metinājuma šuve

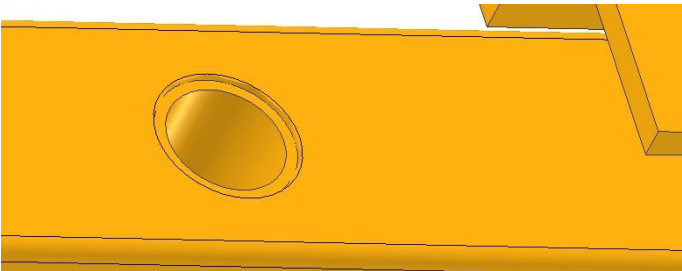
24.25 Caurule bojāta neizmantojama

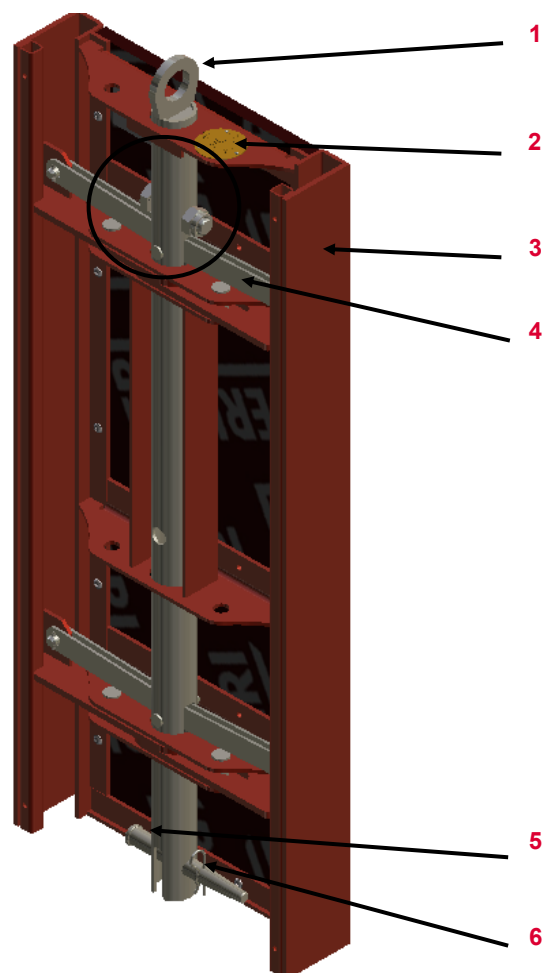
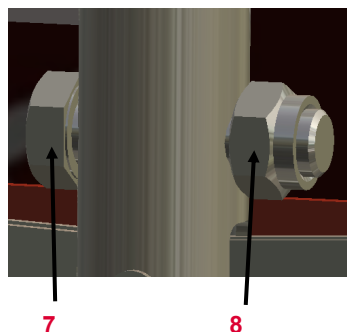
Atveidnotājs DSE

Nr.	Nosaukums	Artikula Nr.
1	Pacelšanas cilpa	111598
2	Marķējums	123488
3	Satvērējs	
4	Svira	111582
5	Tapa	111567
6	Kontrtapa	018060
7	Skrūve M24x 90	111571
8	Hex uzgrieznis M24	105032

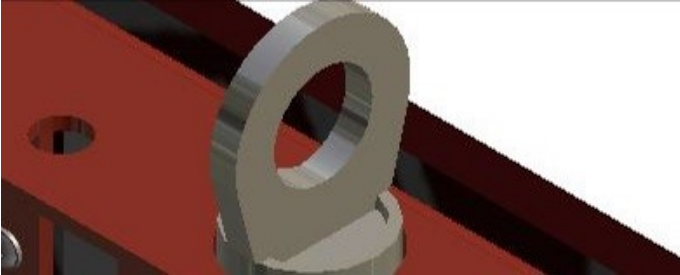
24.26 Pacelšanas cilpa			
	<ul style="list-style-type: none"> <li data-bbox="853 571 1279 635">■ Salocīta

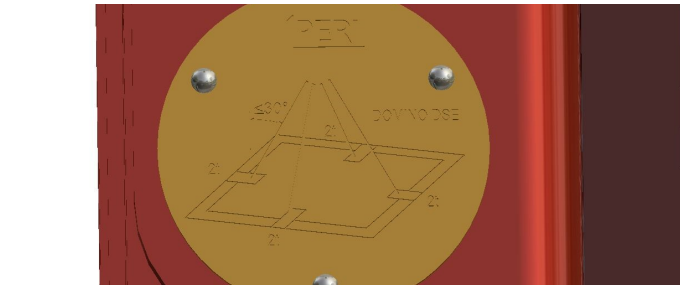
24.27 Marķējums nesalasāms trūkst

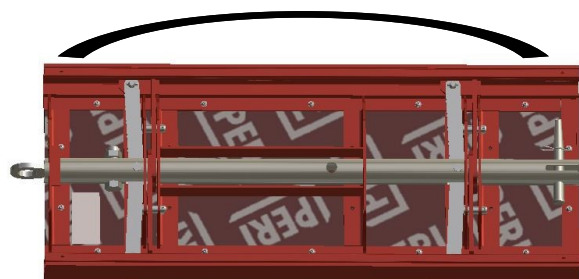
24.29 Satvērējs saliekts

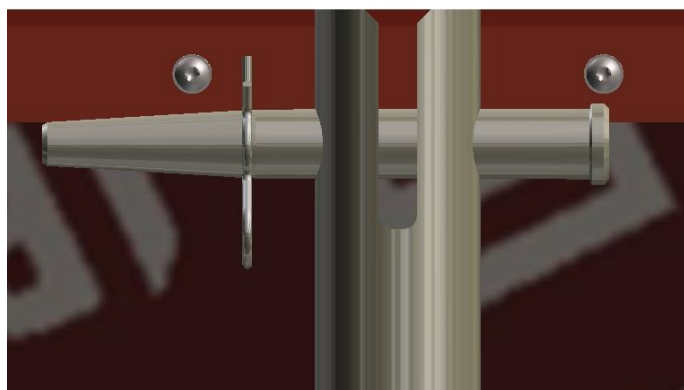
24.30 Tapa trūkst

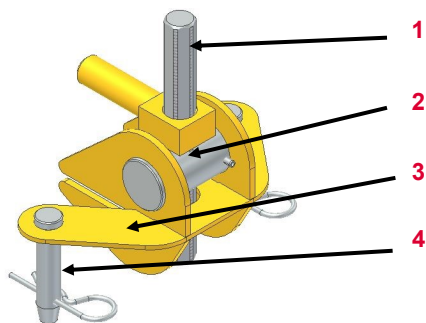
Vārpstas atveidoņtājs DSE (111665)	Nr.	Nosaukums	Artikula Nr.
------------------------------------	-----	-----------	--------------

1	Vārpsta	111658
2	Vītnes skrūve	111664
3	Satvere	
4	Skrūve	105822

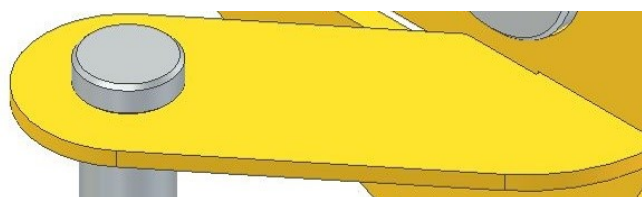
24.31 Saliekta satvere

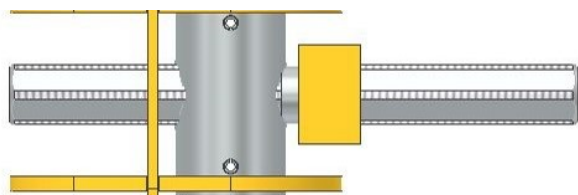
24.32 Vārpsta | vītnes skrūve vairs nesader

■ Ja iespējams

■ Vai ja nav iespējams

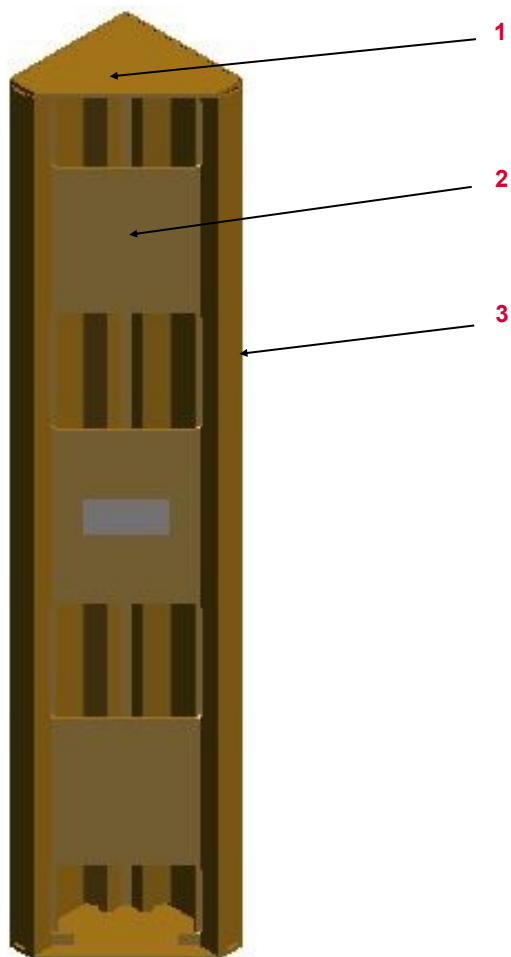
Ārējais stūris DAW

Nr.	Nosaukums	Artikula Nr.
1	Nosekplāksne	
2	Plāksne	
3	Darba virsma

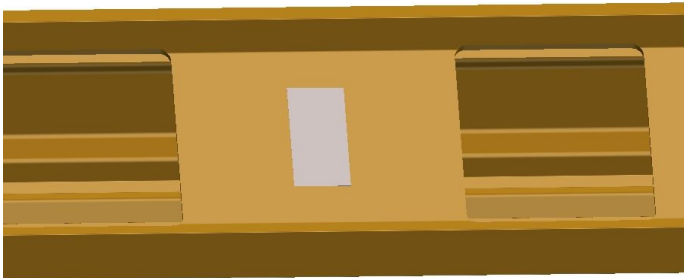
<p>24.34 Bojāta plāksne</p>

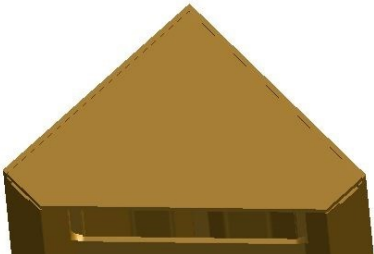
<p>24.35 Deformēta noseglāksne</p>

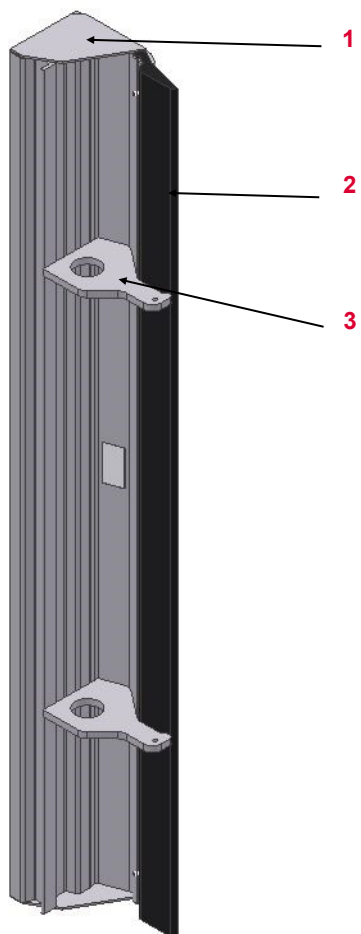
Gala panelis DOMINO AT

Nr.	Nosaukums	Artikula Nr.
1	Nosegplāksne	725011
2	Blīvējošais profils	
3	Āķis	100781

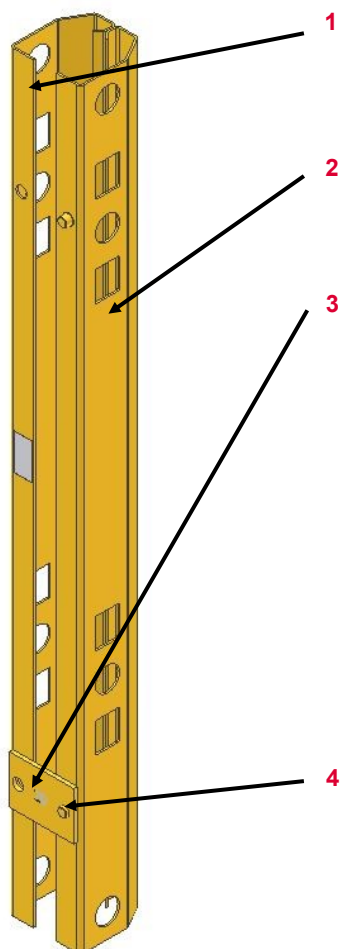
Gala panelis DOMINO MTF

Nr.	Nosaukums	Artikula Nr.
1	Vidus daļa labā	725011
2	Vidus daļa kreisā	
3	Plāksne 20	101804
4	Skrūves	101215

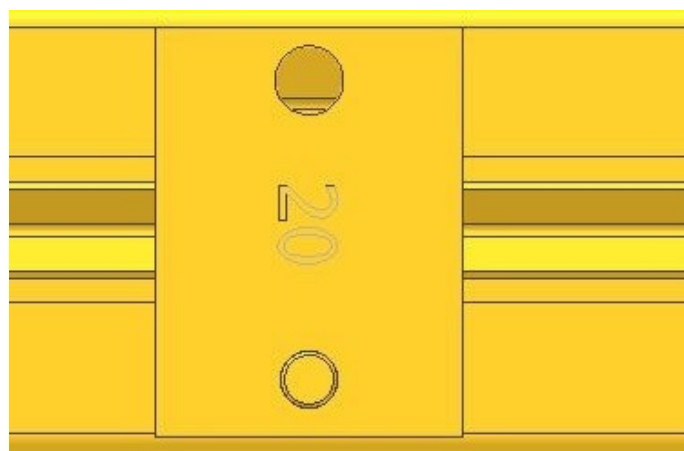
24.41 Plāksne salocīta | nelietojama

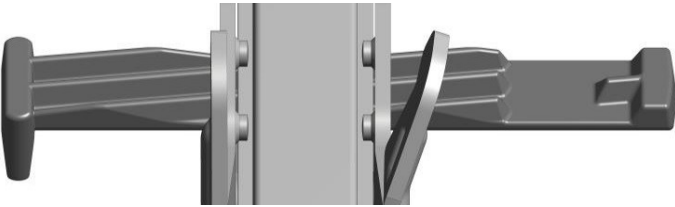
24.43 Fiksators salocīts

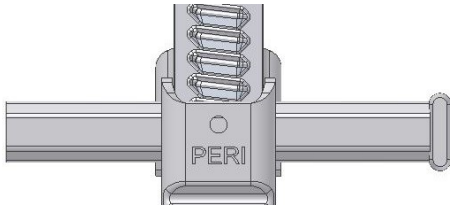
24.44 Ķīlis nekustas

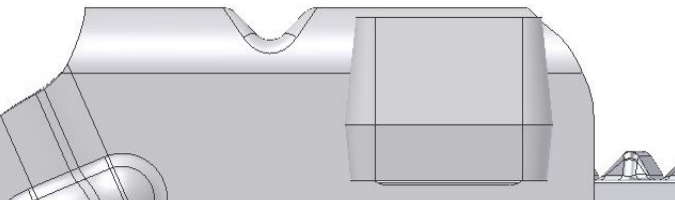
24.45 Sitamā virsma salauzta

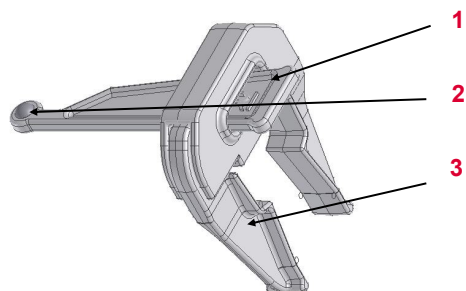
Ķīlis DKS (066081)	Nr.	Nosaukums	Artikula Nr.
--------------------	-----	-----------	--------------

1	Ķīlis	100703
2	Atdure	107521
3	Fiksators

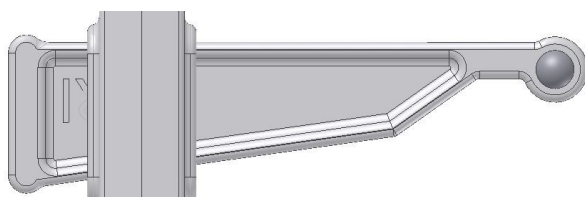
24.46 Ķīlis trūkst

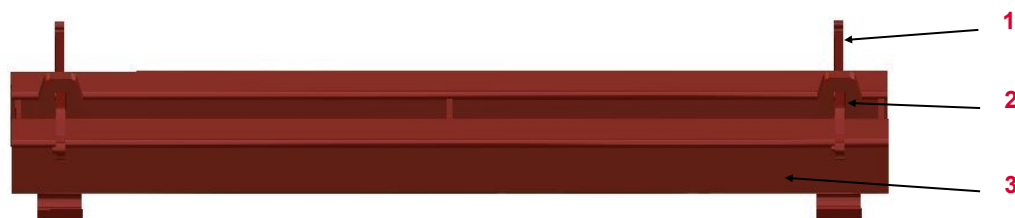
DOMINO rīgelis DAR 80 (066084)	Nr.	Nosaukums	Artikula Nr.
--------------------------------	-----	-----------	--------------

1	Ķīlis	723318
2	Vadīkla	723321
3	Profils

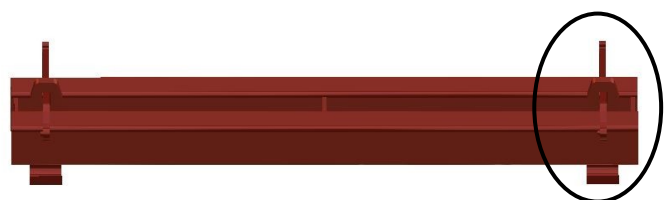
24.48 Vadīkla vai ķīlis defektīvs | trūkst

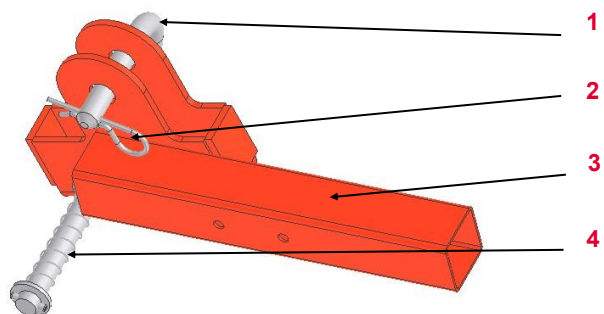
Aisargmargas staba turētājs DOMINO (106877)	Nr.	Nosaukums	Artikula Nr.
---	-----	-----------	--------------

1	Tapa	721814
2	Kontrtapa	018060
3	Turētājs	
4	Atspere	721816

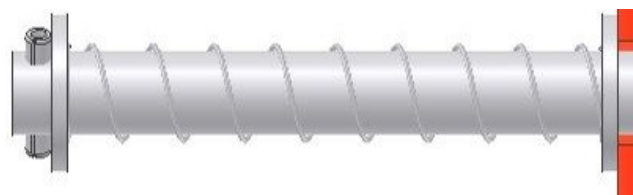
24.54 Atspere trūkst

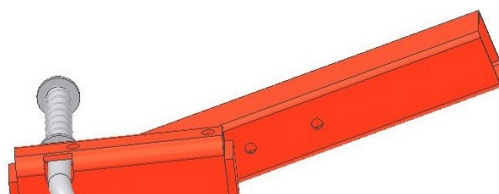
24.55 Detaļa saliekta

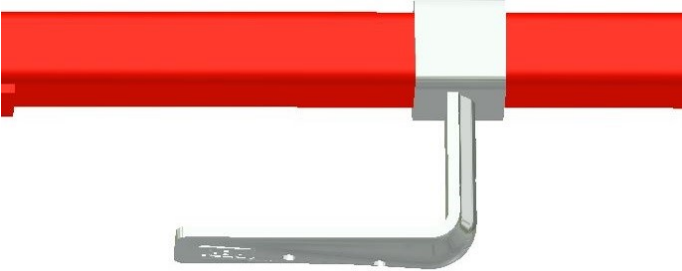
24.56 Āķis deformēts trūkst

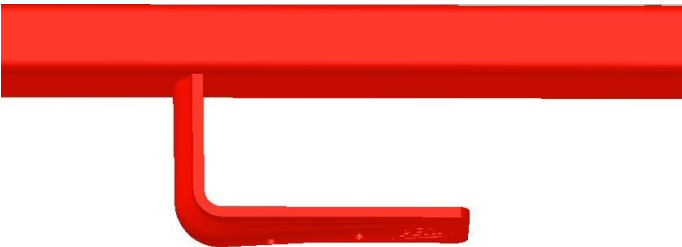
24.57 Kronšteins salauzts

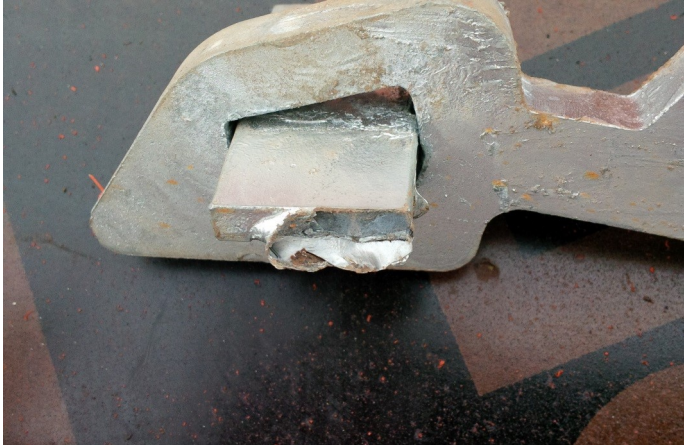
<p>24.59 Plaisa metinājuma šuvē</p> <ul style="list-style-type: none"> ■ Mehānisks bojājums (Kraušanas ierīce salocīta) ■ Vai cits bojājums (ne mehāniska spēka iedarbības ietekmē) 	<ul style="list-style-type: none">
