# PERI kvalitātes prasības

## SRS kolonnu veidņi

Saturs	Lpp.
SRS panelis	2
Adaptera līste	9
Betonēšanas platforma	10
Kāpnes 180/6	13
Kāpņu savienojums	14
Drošības būris	15
Vārdnīca	16

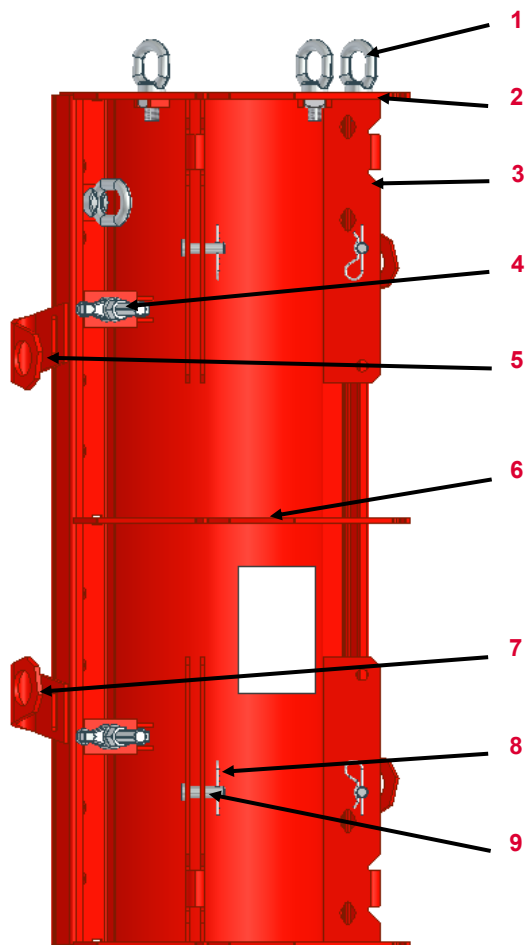
SRS panelis	Nr.	Apraksts	Artikula Nr.
-------------	-----	----------	--------------

1	Skrūve ar cilpu	710130
2	Nosegplātne	
3	Stutes savienojums	
4	T- skrūve	710038
5	Iekare lab.	725275
6	Tiltiņš	
7	Iekare kreis.	725278
8	Kontrtapa	018060
9	Tapa D=16	027170

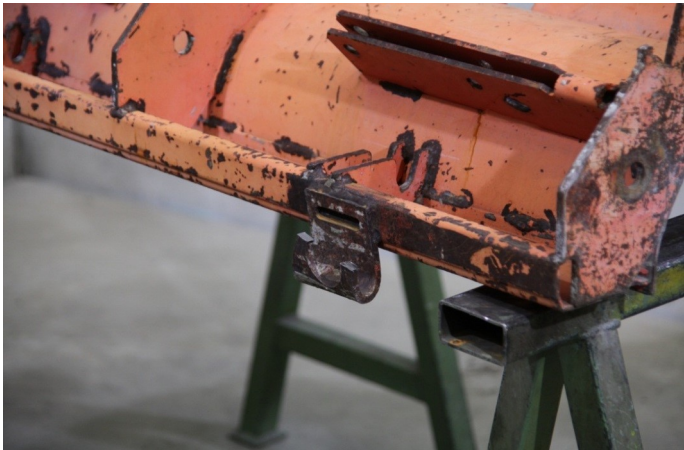
<b>23.01 Iekare saliekta   pārcirsta</b>			
	<ul style="list-style-type: none"> <li>■ ≤ 6 mm</li> </ul>

<ul style="list-style-type: none"> <li>■ Vai &gt; 6 mm</li> </ul>

<ul style="list-style-type: none"> <li>■ Vai pārcirsta</li> </ul>

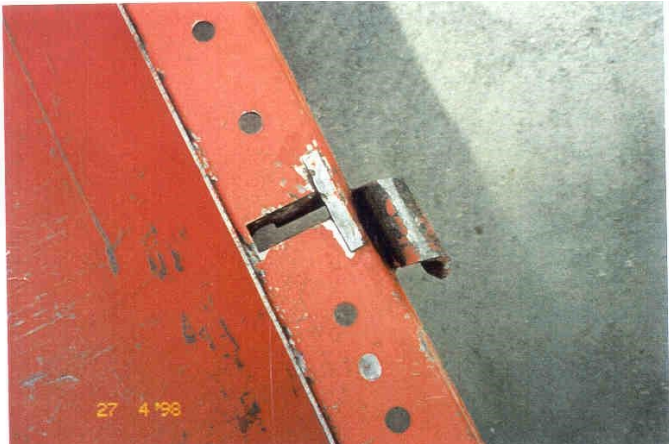
<b>23.02 Distancera caurule bojāta   pārcirsta</b>

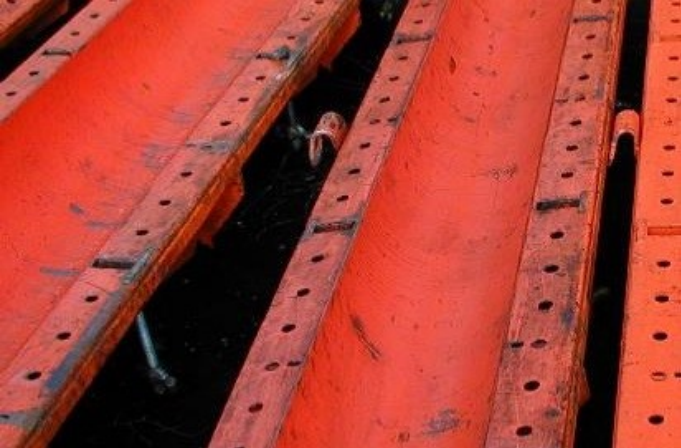
<b>23.03 Pulverkrāsas pārklājums viegli bojāts</b>

Notīrīt bojājuma malu ar smilšpapīru un apstrādāt ar veidņu eļļu

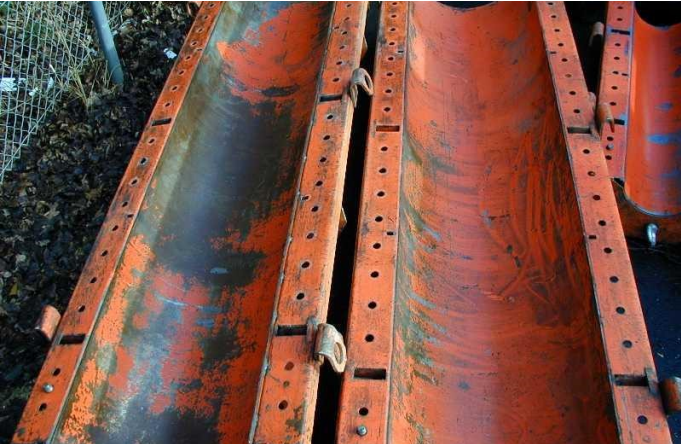
<b>23.04 Pulverkrāsas pārklājums stipri bojāts</b>

Notīrīt virsmu ar smilšstrūklu un pārklāt ar pulverkrāsu

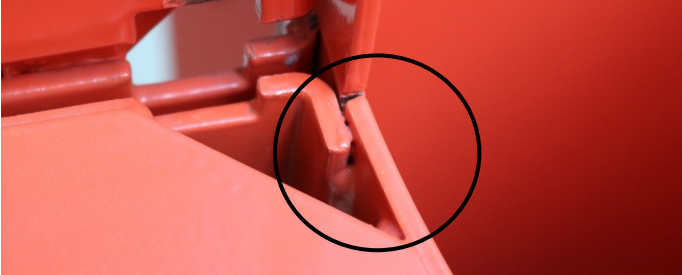
<b>23.06 Veidņa čaulas virspuse deformēta</b> <ul style="list-style-type: none"> <li>■ Nav materiāla zudumi</li> </ul>

<ul style="list-style-type: none"> <li>■ Vai ir materiāla zudumi</li> </ul>

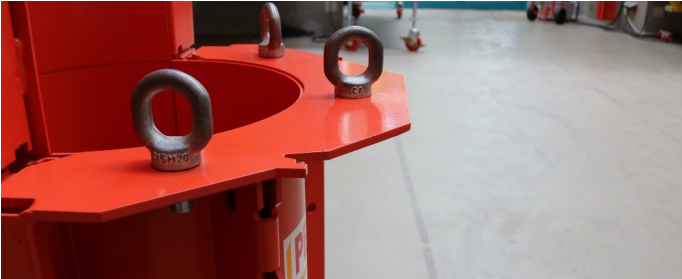
<b>23.07 Nosegplātne vai tiltiņš saliekts</b> <ul style="list-style-type: none"> <li>■ &gt; 4 mm</li> </ul>

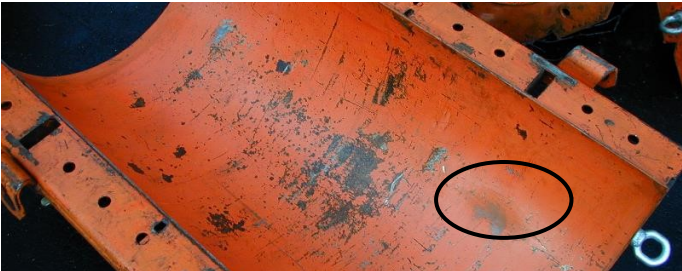
<b>23.08 Bukte veidņa čaulā</b> <ul style="list-style-type: none"> <li>■ &gt; 3 mm</li> </ul>

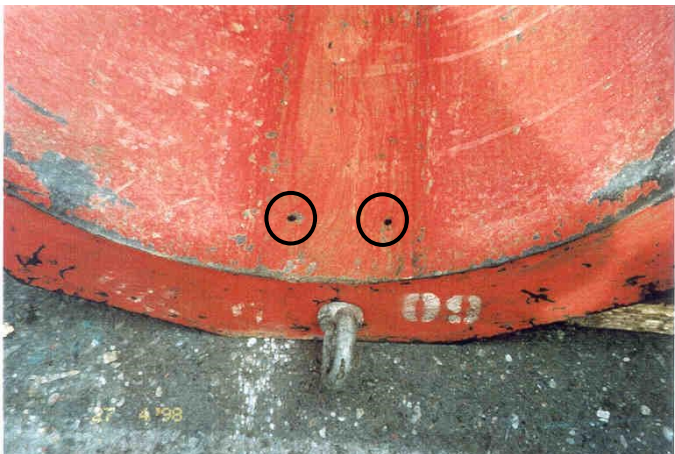
<b>23.08 Caurumi veidņa čaulā</b> <ul style="list-style-type: none"> <li>■ <math>\leq \varnothing 10 \text{ mm}</math> ( max. 2 gab./m )</li> </ul>

<ul style="list-style-type: none"> <li>■ Vai <math>&gt; 10 \text{ mm}</math></li> </ul>

<ul style="list-style-type: none"> <li>■ Vai <math>&gt; 3 \text{ gab./m}</math></li> </ul>

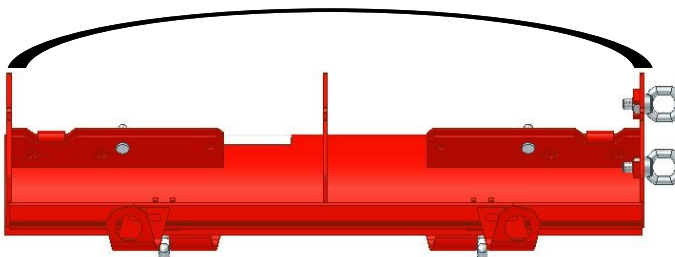
<b>23.09 Veidnis izliekts</b> <ul style="list-style-type: none"> <li>■ <math>&gt; 5 \text{ mm}</math></li> </ul>

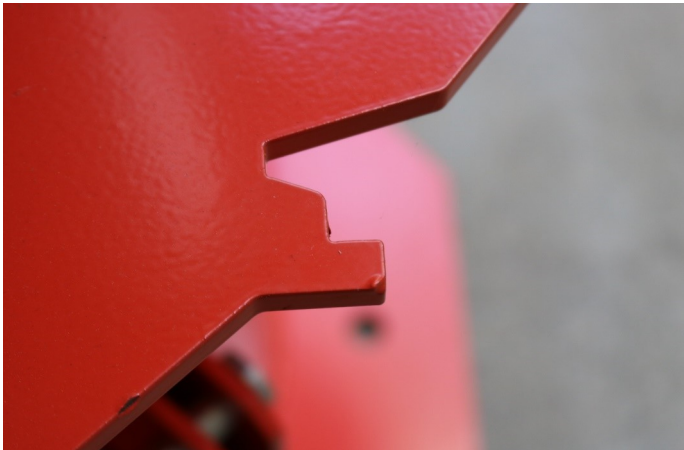
23.10 Krauāšanas ietaise saliekta

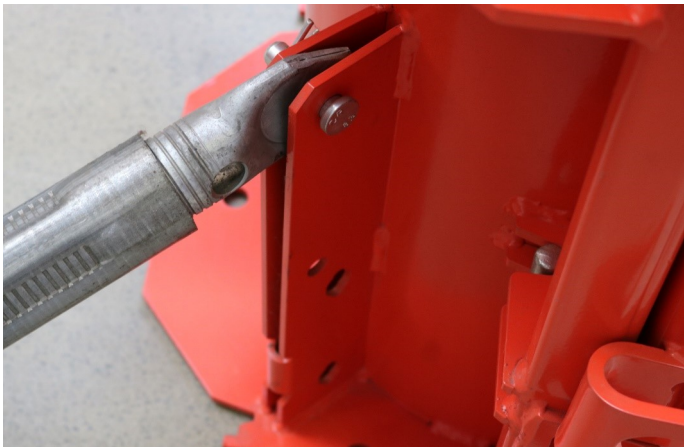
23.11 Atsaites savienotājs saliekts

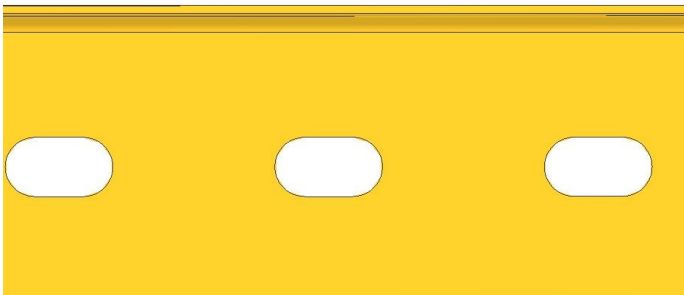
<p><b>23.12 Adaptora līste saliekta</b></p> <p>■ &gt; 5 mm</p>

<p><b>23.13 Izlauzti caurumi</b></p>

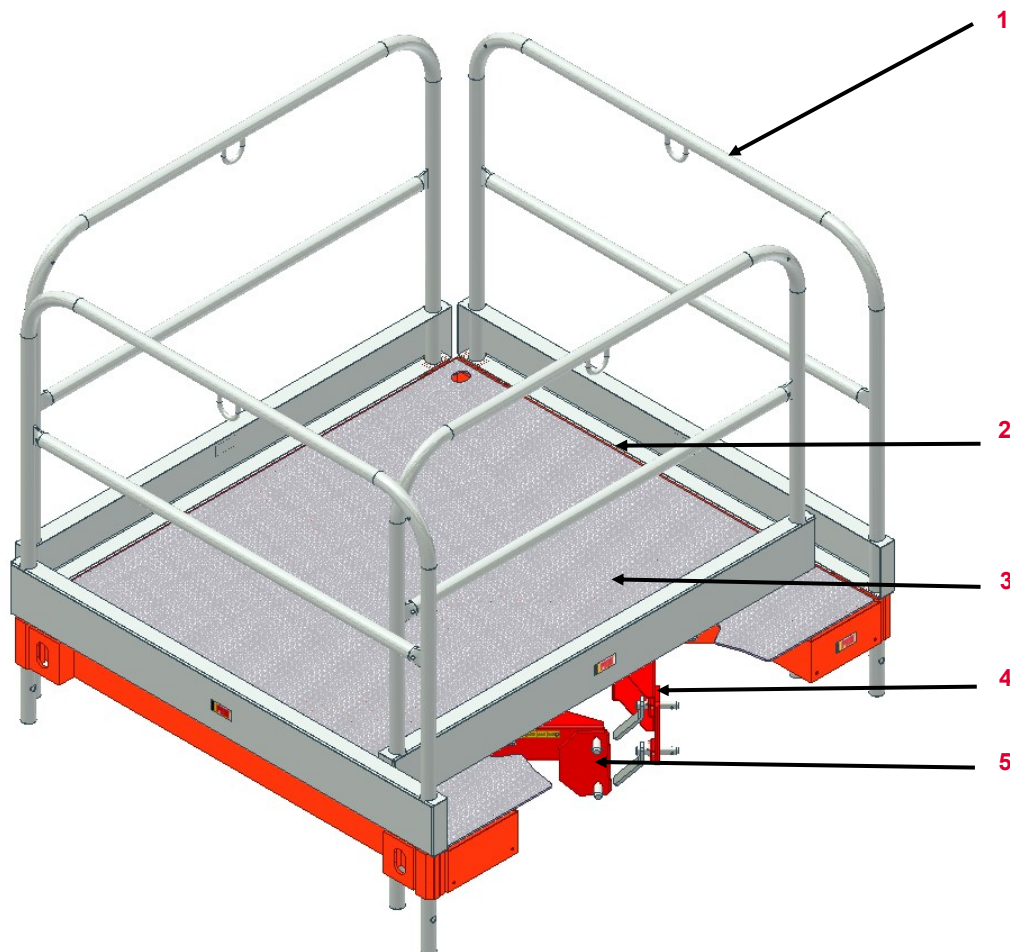
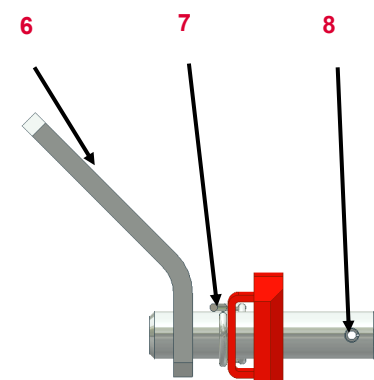
### SRS betonēšanas platforma 25– 70, (045210)

1	Marga 134	037430
2	Platforma 25– 70	045211
3	Protektora plāksne	
4	Teleskopiskā caurule kr.	785229
5	Teleskopiskā caurule lab.	785227
6	Tapa	785232
7	Bloķēšanas atspere	115507
8	Kniede	710417

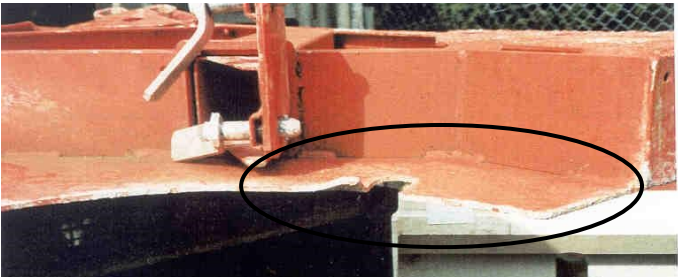
<b>23.14 Protektora plāksne saliekta</b>

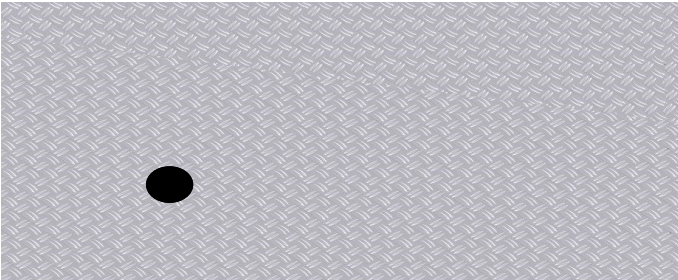
<b>23.15 Caurumi protektora plāksnē</b>

<ul style="list-style-type: none"> <li>■ ≤ 10 mm</li> <li>■ Vai &gt; 10 mm</li> </ul>

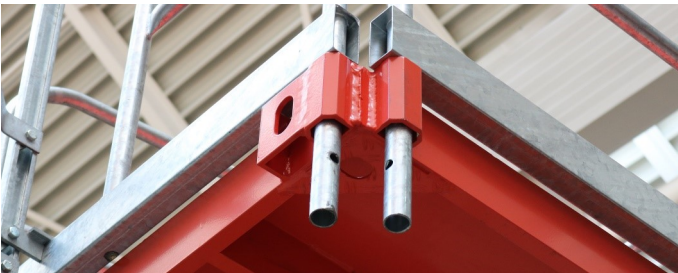
<b>23.16 Platformas margu stiprinājumi deformēti vai izlauzti</b>

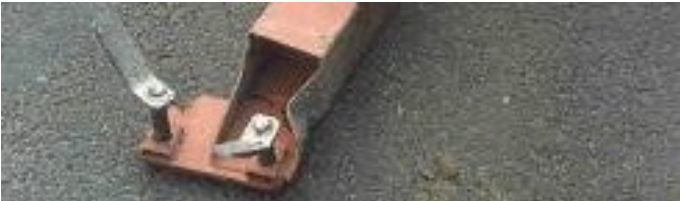
<b>23.17 Vadula saliekta</b>

Teleskopiskā caurule kr. (785229) Teleskopiska caurule lab. (785227)

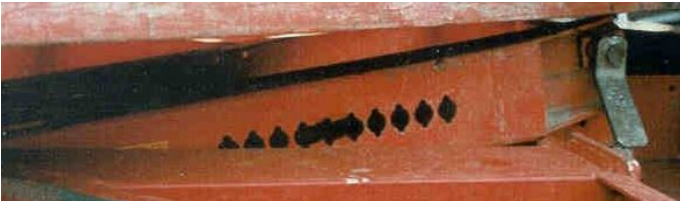
<b>23.18 Caurumi izlauzti</b>

Teleskopiskā caurule kr. (785229) Teleskopiska caurule lab. (785227)

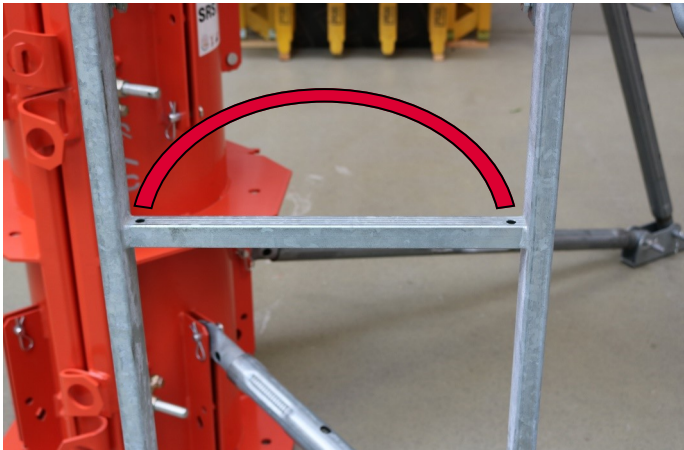
<b>23.21 Pakāpiens saliekts</b>  <ul style="list-style-type: none"> <li>■ &gt; 3 mm</li> </ul>

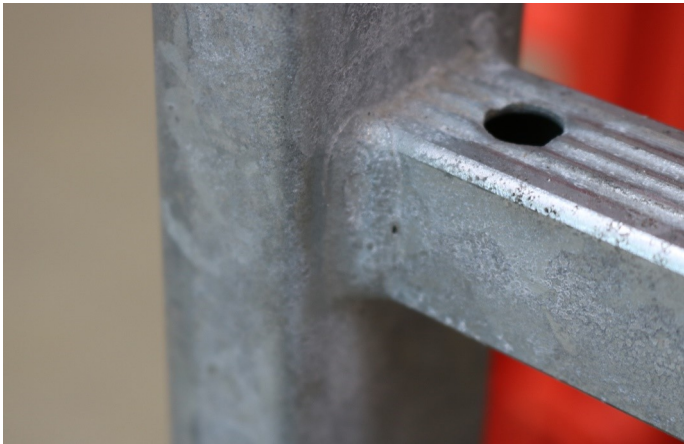
<b>23.22 Metinājuma šuve pārrauta</b>  <ul style="list-style-type: none"> <li>■ Nav novērojama pamatmateriāla deformācija</li> </ul>

<ul style="list-style-type: none"> <li>■ Vai deformācija ir novērojama</li> </ul>

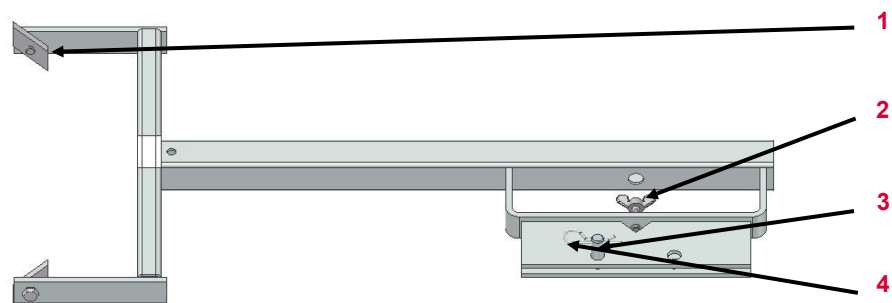
### Kāpņu fiksators SRS (103374)

Nr.	Apraksts	Artikula Nr.
1	Aizkabes plāksne	701763
2	Skruve	106955
3	Tapa	027171
4	Kontrtapa	018060

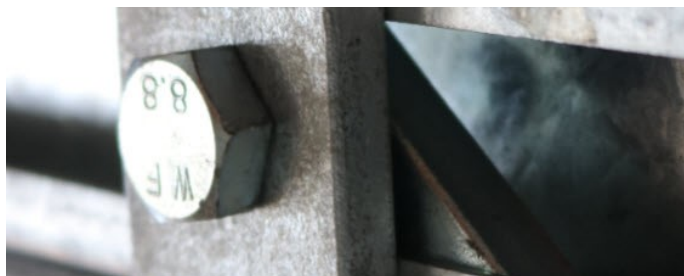
23.23 Aizkabes plāksne salauzta | iztrūkst

Aizkabes plāksne (701763)  
Skruve (710266)

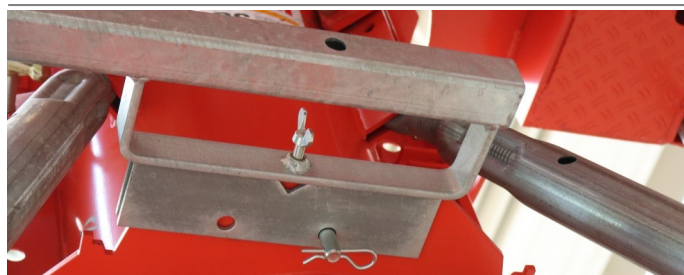
23.24 Kronšteins, plāksnes sa-  
liktas | neizmantojamas

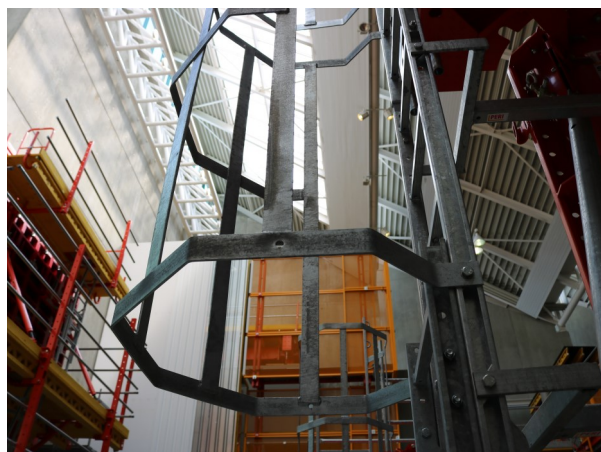
### 23.25 Saliekts

■ > 5 mm

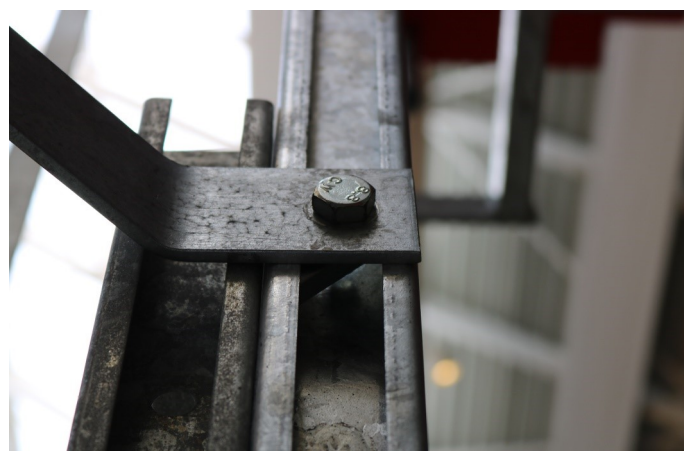
### 23.26 Stiprināšanas plāksne sa- lauzta | iztrūkst

Stiprināšanas plāksne (701763)  
Skrūve (710266)
