PERI kvalitātes prasības

ST 100 saliekamais tornis

Saturs	Lpp.
Rāmis ST 100	2
Diagonāle ST 100	4
ST 100 galva (lielā)	5
ST 100 pēda	7
ST 100 galva (mazā)	8
Marga	9
Transportation Wheel UEW	15
Connection Transportation Wheel	16
Vārdnīca	18

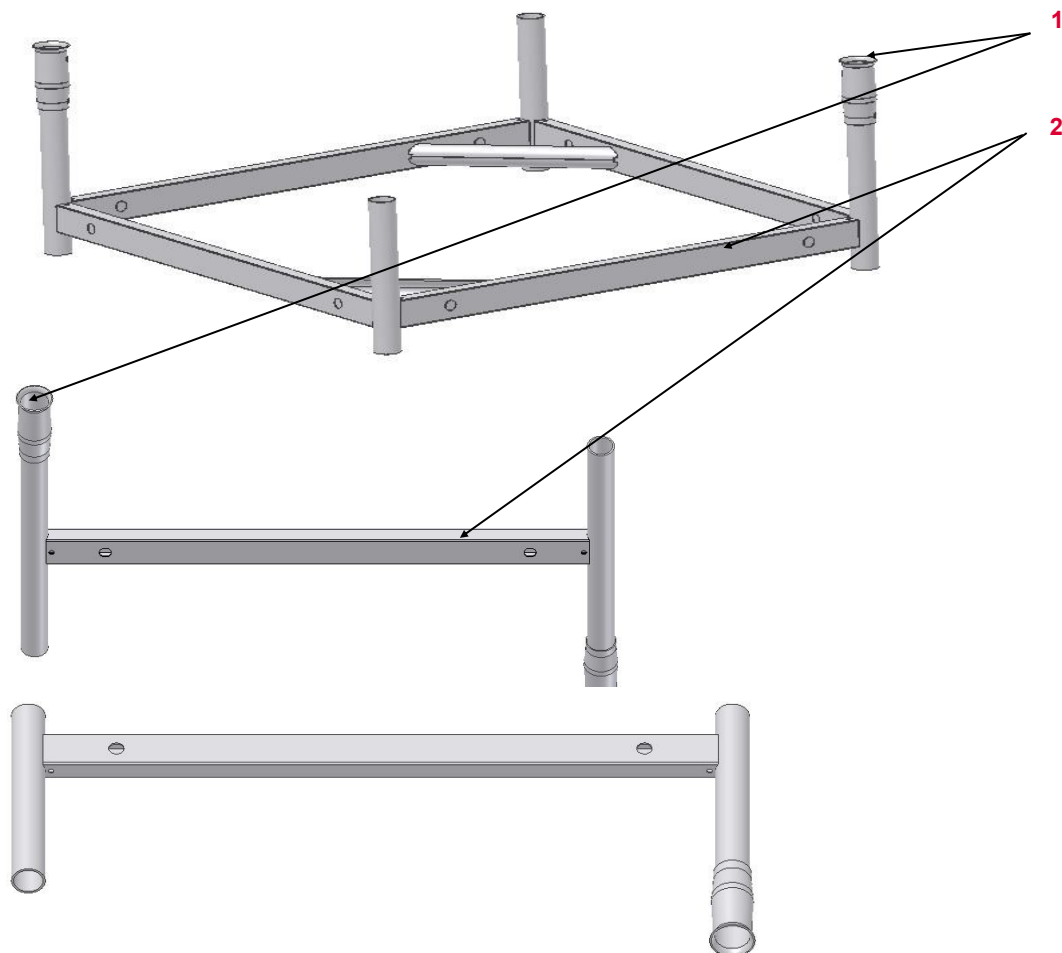
Pamatnes rāmis, rāmis; gala rāmis

1	Caurules savienojums
---	----------------------

2	Rāmis
---	-------

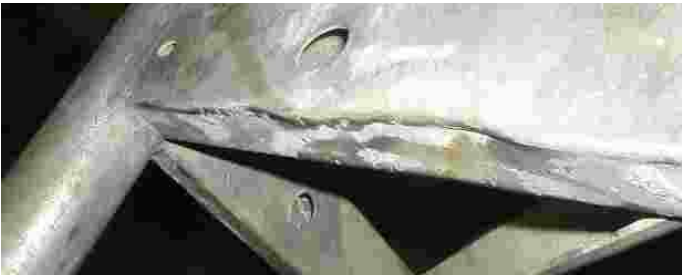
16.01 Rāmis iespiedumg bukte <ul style="list-style-type: none"> ■ $D \leq 10$ mm ■ Vai $d > 10$ mm ■ Vai skarta šķautne

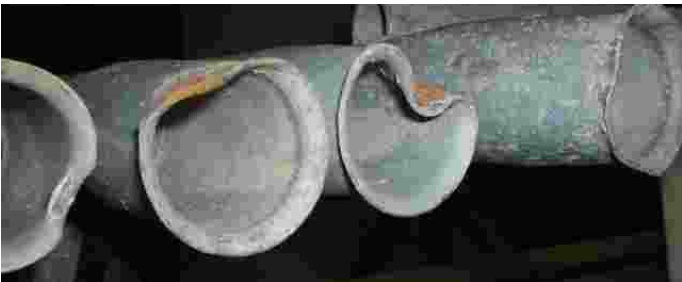
16.02 Deformēts savienojums <ul style="list-style-type: none"> ■ ≤ 10 mm ■ Vai > 10 mm

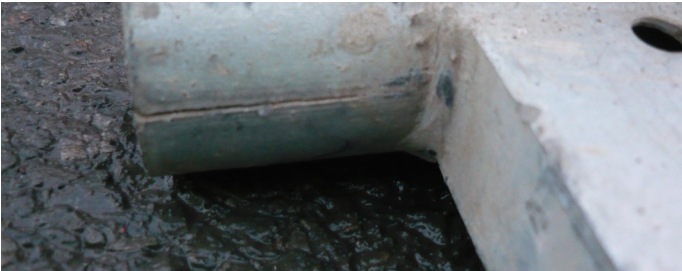
16.03 Plaisa savienojuma kausa caurulē <ul style="list-style-type: none"> ■ Plaisa, kas radusies deformācijas rezultātā (nepareiza lietošana) ■ Vai bez redzamas deformācijas

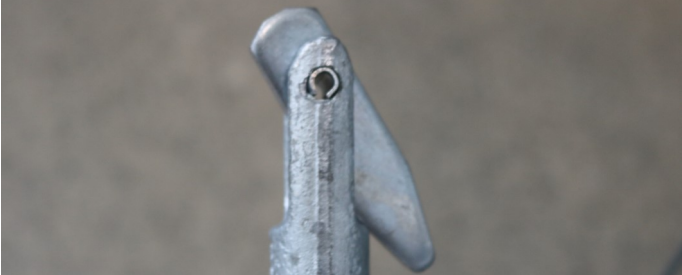
16.04 Profils saliekts iztrūkst

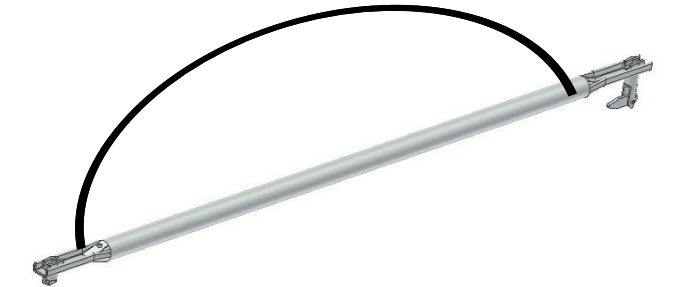
16.05 Saliekta diagonāle

<ul style="list-style-type: none"> ■ ≤ 3 mm

<ul style="list-style-type: none"> ■ Vai > 3 mm (L/500)

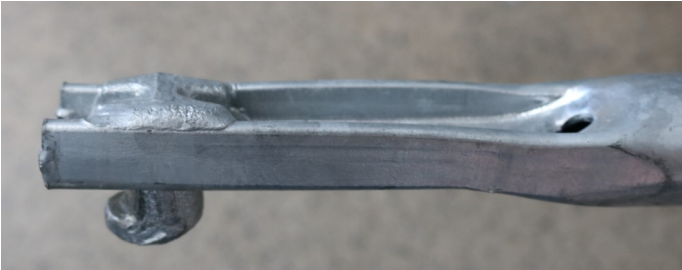
16.06 Deformēts savienojums

<ul style="list-style-type: none"> ■ ≤ 5 mm

<ul style="list-style-type: none"> ■ Vai > 5 mm

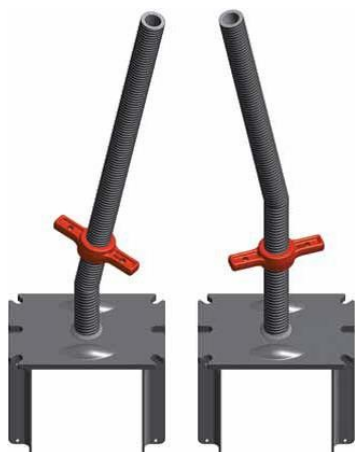
16.09 Saliekta vītne

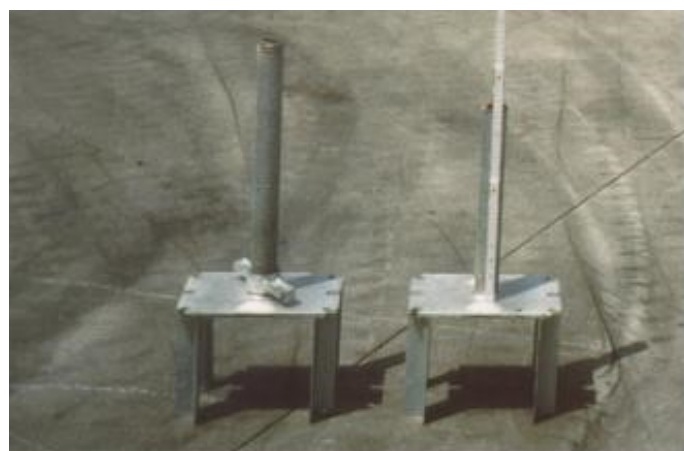
16.10 Uzgrieznis bojāts | trūkst

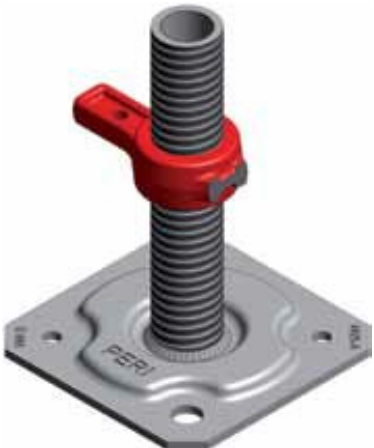
16.11 Spārnuzgrieznis salauzts

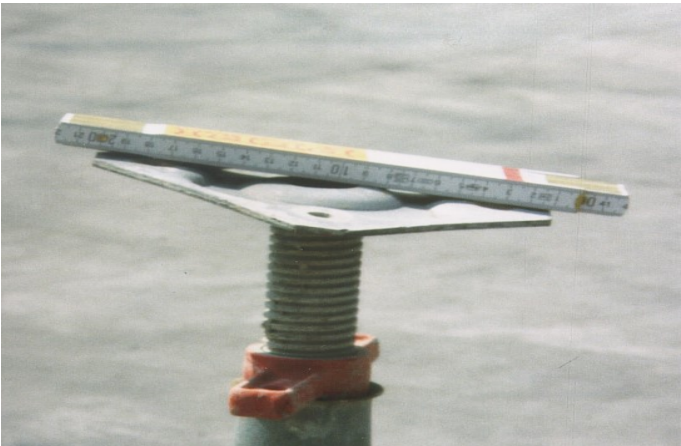
16.12 Pamata plātne <ul style="list-style-type: none"> ■ Saliekta (vītne nav skarta) ■ Vai saliekta un vītne skarta ■ Vai plaisa metinājuma šuvē 	<ul style="list-style-type: none">

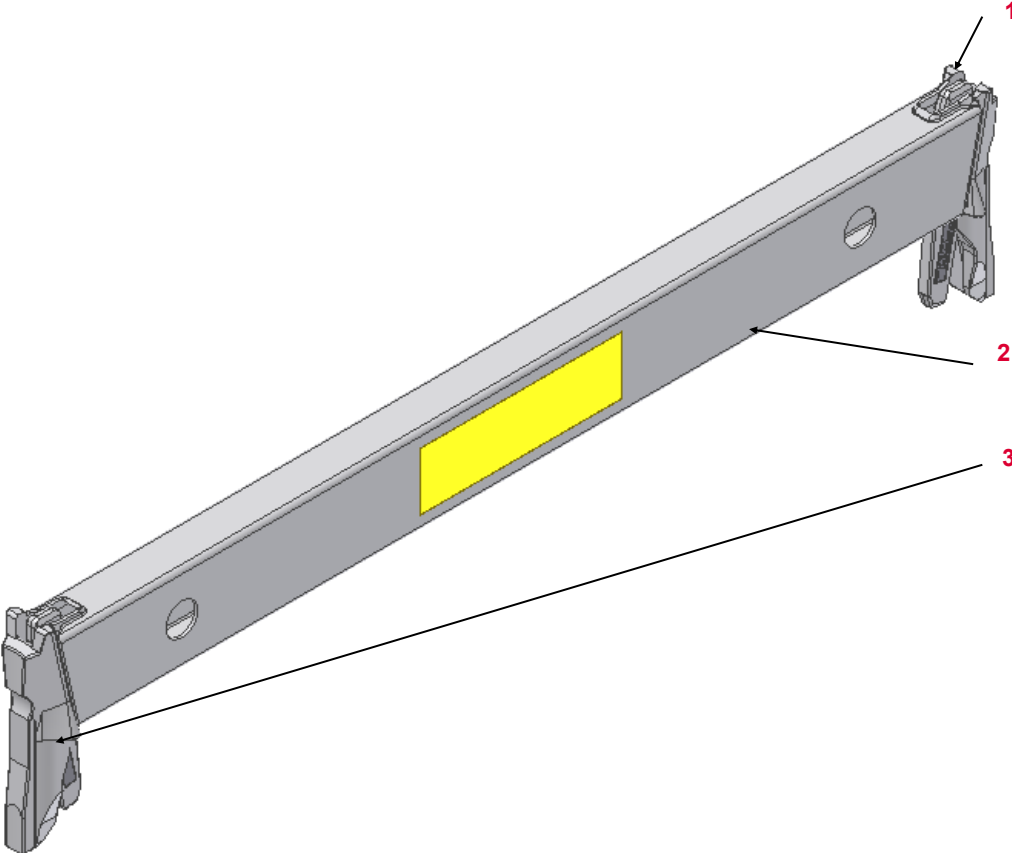
Marga UH	Nr.	Nosaukums	Artikula Nr.

1	Ķīlis	100109
	2	Marga	
	3	Margas uzgalis	100018
Attiecināms uz			Artikula Nr.
Marga UH 72			100440
Marga UH 104			100192
Marga UH 150			100021
Marga UH 200			100023
Marga UH 250			100025
Marga UH 300			100027
Marga UH 400			100029
Marga UH 75			100017
Marga UH 100			101159

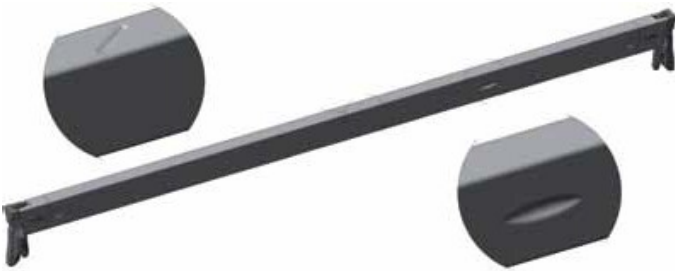
16.16 Profilā iespiedums bukte

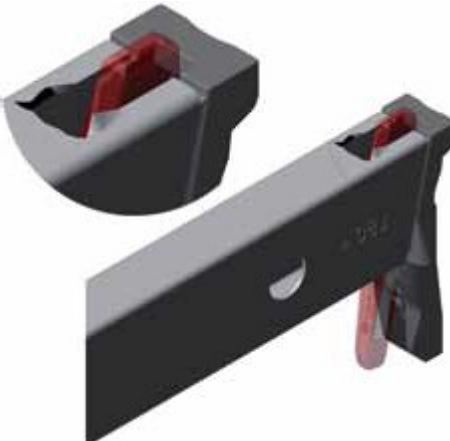
16.17 Plaša margas atvērumā iztrūkst ķīlis

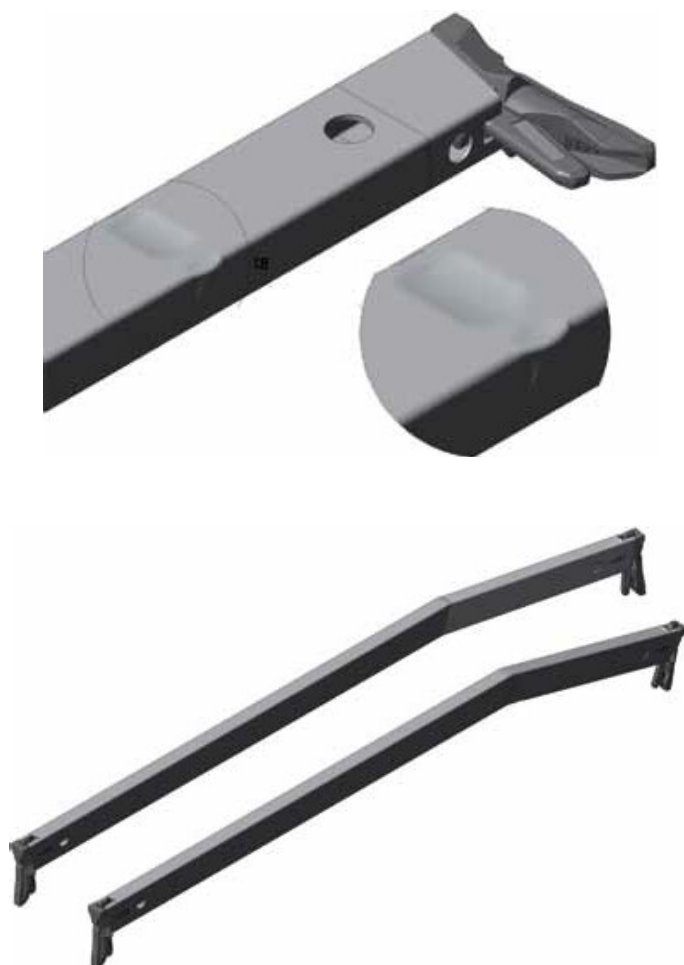
16.18 Deformēta katns

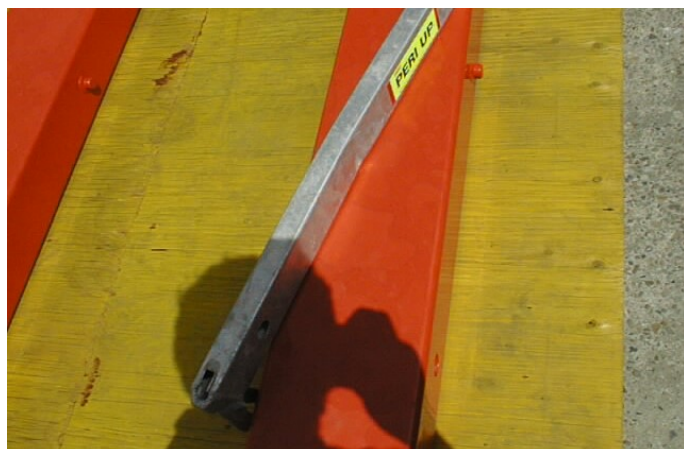
16.21 Horizontāls izliekums

- Kantis nav bojātas
- $Un \leq$ pieļaujamais izliekums (L/300)

- Vai $>$ pieļaujamais izliekums

Element	Perm. bent
Marga UH 25	≤ 3 mm
Marga UH 50	≤ 3 mm
Marga UH 75	≤ 3 mm
Marga UH 100	≤ 3 mm
Marga UH 125	≤ 4 mm
Marga UH 150	≤ 5 mm
Marga UH 200	≤ 7 mm
Marga UH 250	≤ 8 mm
Marga UH 300	≤ 10 mm

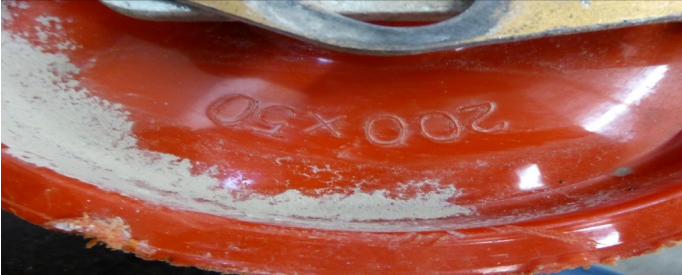
<p>16.23 Ritenis</p> <ul style="list-style-type: none"> ■ Sabojāts pārslodzes dēļ ■ Vai nolietojies

<p>16.24 Caurule</p> <ul style="list-style-type: none"> ■ Bukte ■ Vai izrauti caurumi

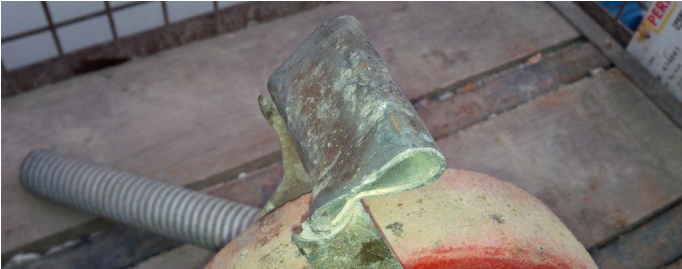
<p>16.25 Bojāta pretsiniena aizsardzība</p>

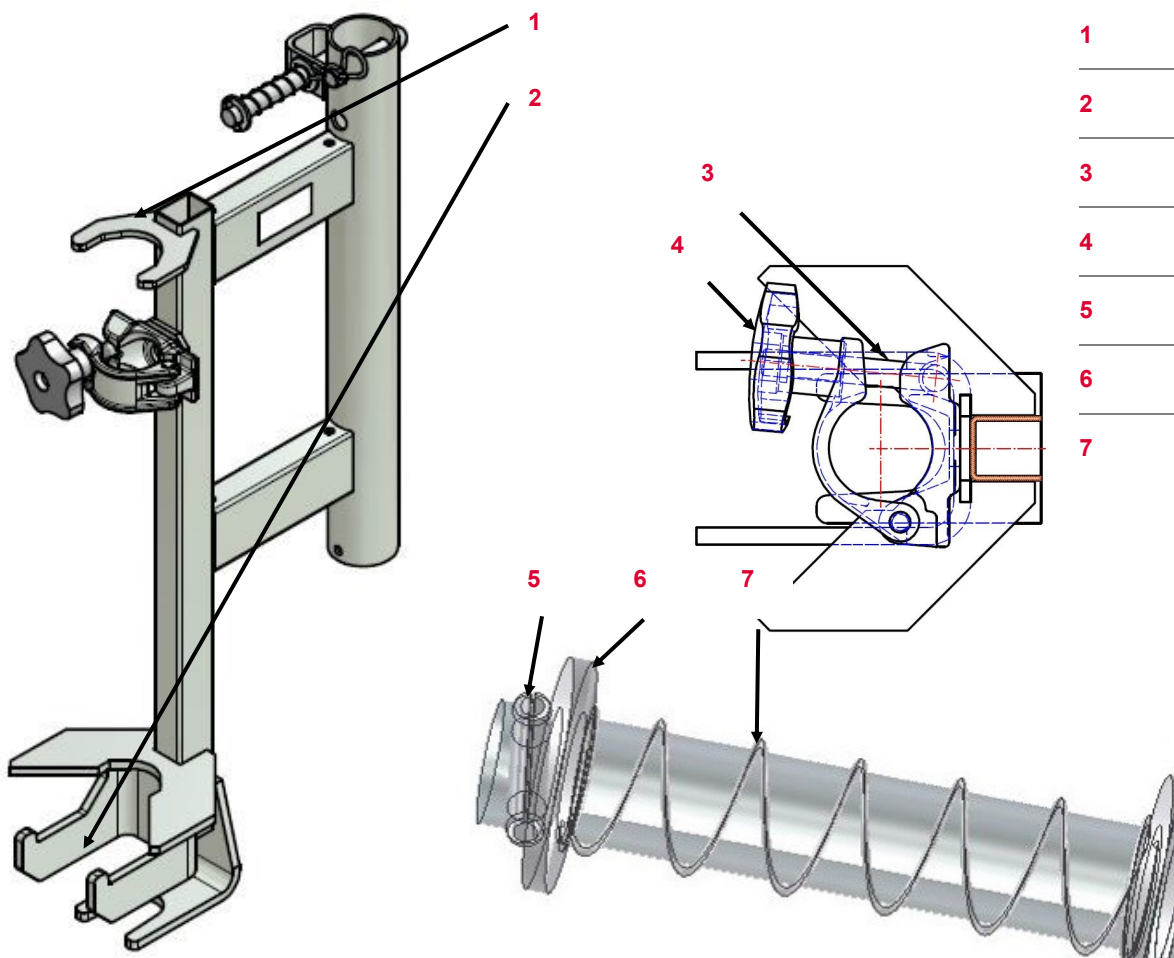
Transportēšanas riteņa savienojums ST 100 (116800)

1	Augšējā vadula	
2	Apakšējā vadula	
3	Skrūve	710702
4	Rokturis	117388
5	Kniede	721925
6	Paplāksne	711043
7	Atspere	116177

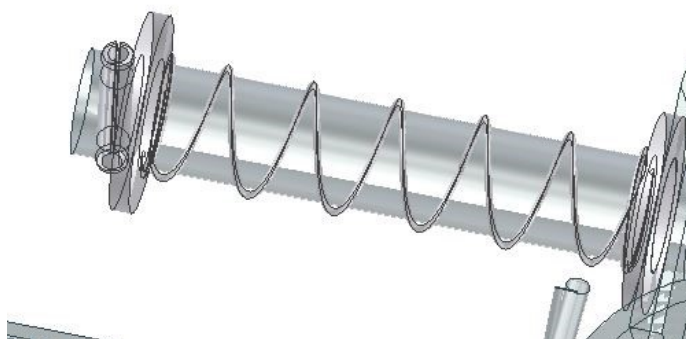
16.26 Bojāta atspere

16.27 Saliekti kronšteini
